# Diagnóstico e recuperação de manifestações patológicas em alvenarias de vedação de um hospital brasileiro

*Diagnosis and recovery of pathologies in masonry wall at a Brazilian hospital*

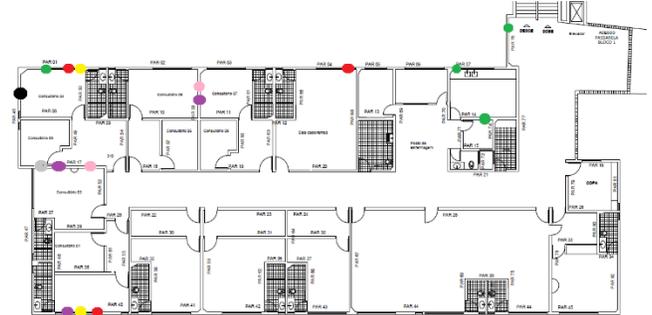
Figura 1: Manifestações patológicas no 1º pavimento.

- Fissuras – Alívio de tensões em esquadrias
- Fissuras – Movimentação higroscópica
- Fissuras – Embutimento de instalações elétricas
- Umidade – Nas proximidades das esquadrias
- Umidade – Nas proximidades do ar condicionado
- Umidade – Instalações hidrossanitárias
- Bolor

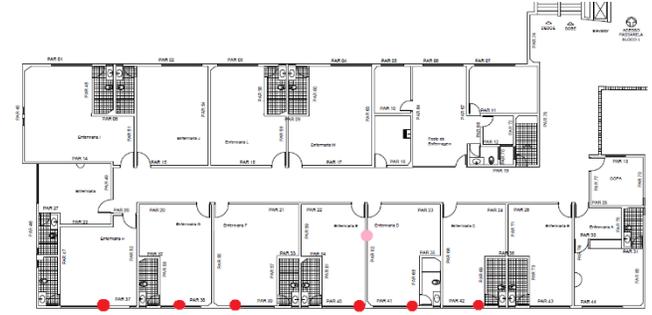
Figura 2: Manifestações patológicas no 2º pavimento.

- Umidade – Nas proximidades das esquadrias
- Umidade – Nas proximidades do ar condicionado

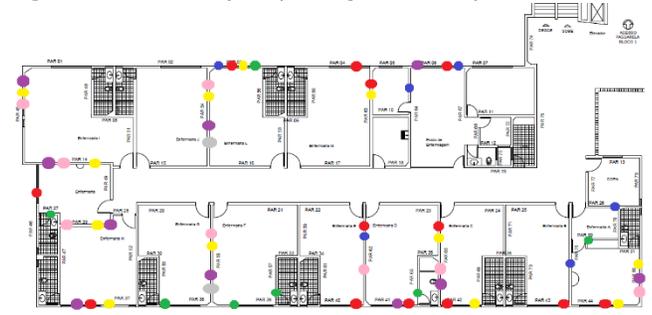
Figura 3: Manifestações patológicas no 3º pavimento.

- Fissuras – Revestimentos
- Fissuras – Alívio de tensões em esquadrias
- Fissuras – Movimentação higroscópica
- Fissuras – Embutimento de instalações elétricas
- Umidade – Nas proximidades das esquadrias
- Umidade – Nas proximidades do ar condicionado
- Bolor
