Análise da Frequência em que Fontes Geradoras de Infiltração Ocorrem em Edifícios Inspeccionados na Cidade de Aracaju-SE e Suas Manifestações Patológicas

Analysis of the Frequency in which Sources that Generate Infiltration Occur in Buildings Inspected in the City of Aracaju-SE and their Pathological Manifestations

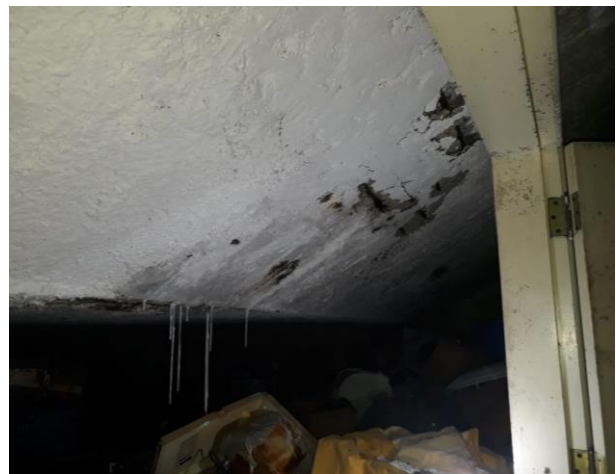
Figura 2: Corrosão de armadura com descolamento de cobertura de concreto, fissuras, eflorescência e estalactites identificados em piscina no Condomínio N. FONTE: AUTORES (2019).

Com o uso do martelo de borracha durante teste de percussão em determinados elementos estruturais que apresentavam fissuras no concreto, pôde-se constatar o destacamento iminente e a presença de corrosão na armadura antes oculta. Ressaltando a baixa espessura dos cobrimentos de concreto que juntamente com a alta classe de agressividade do ambiente, com grande concentração de íons cloreto na atmosfera, facilita o processo de eflorescência e sobretudo de corrosão na armadura.

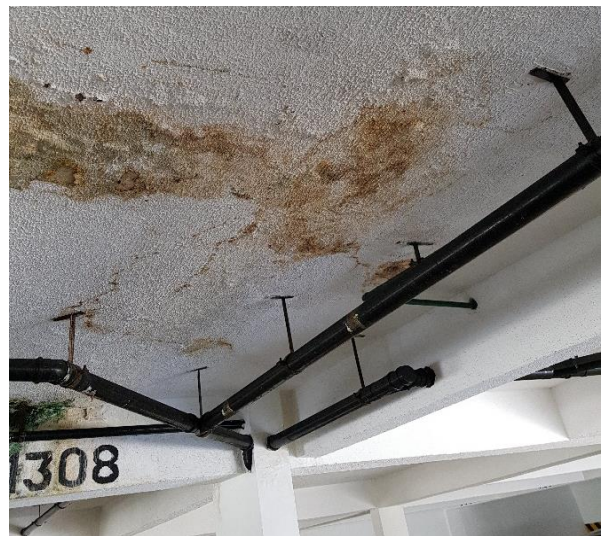
Figura 3: Manchas de umidade, fissuras e destacamento do revestimento, identificados em laje no Condomínio E. FONTE: AUTORES (2019).
