Estudo de caso: Diagnóstico e ações de recuperação estrutural da Barragem de Jucazinho/PE

Case study: Diagnosis and actions of structural recovery of the Jucazinho/PE

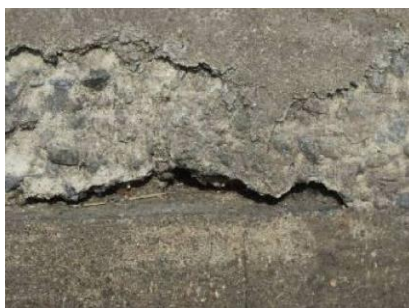
No relatório da consultoria contratada pelo DNOCS [9] foi verificado a existência de bexigas no concreto localizadas no extravasor principal a montante. Esse tipo de dano ao concreto é, geralmente, característico de erosão por abrasão.

Foto 1: Detalhe da bexiga com a ferragem exposta a montante do creager do extravasor principal. Fonte: DNOCS [9], 2011

O tratamento recomendado para essa manifestação é a recuperação da área degradada com a aplicação de argamassa de alta resistência.

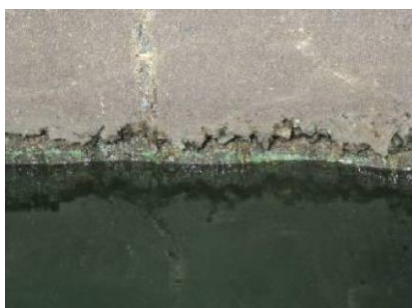
Foto 2: Bexiga com a ferragem exposta a montante do creager do extravasor principal. Fonte: DNOCS [9], 2011.

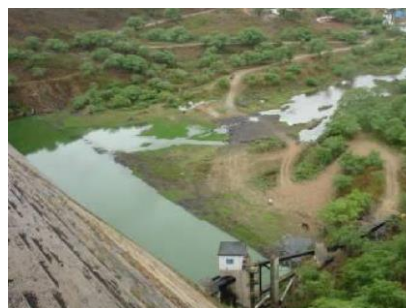
No relatório da consultoria contratada pelo DNOCS [9] consta que as chuvas ocorridas em 2004 provocaram um extravasamento de uma lâmina d'água de 1,40 m que foi suficiente para danificar a bacia de dissipação. Essa ocorrência chama a atenção, pois o extravasor principal do barramento foi projetado para vazões específicas de 28,60 m³/s/m decorrente de um tempo de retorno de 1000 anos. Segundo Kormann [7], é recomendável que a velocidade do escoamento não seja superior a 12 m/s.

Foto 3: Vista do trecho imediatamente à jusante do extravasor, onde deverá ser recuperada a bacia de dissipação e implantada a estrutura em salto em esqui. Fonte: DNOCS [9], 2011.

Verifica-se que o extravasor principal foi projetado prevendo velocidades muito acima da recomendada podendo vir a sofrer erosão por cavitação. Para evitar o aparecimento dessa manifestação, bem como, evitar novos danos à bacia de dissipação foram sugeridas pela consultoria duas soluções possíveis [9]:

i) Preencher os degraus do extravasor com concreto convencional, a fim de obter uma calha lisa utilizando a estrutura do salto em esqui para dissipar a energia, entretanto, essa solução representaria um custo bem maior de execução;

ii) Manter a estrutura em degraus existente e implantar ao final do extravasor o salto em esqui cuja concha seria elevada para acima do nível de água a jusante para cheias de 10.000 anos. Para vazões mais frequentes haveria uma dissipação considerável de energia sobre os degraus, contudo para passagens de cheias de maior recorrência com vazões acima de 15 m³/s/m poderia causar danos aos degraus decorrente da cavitação.

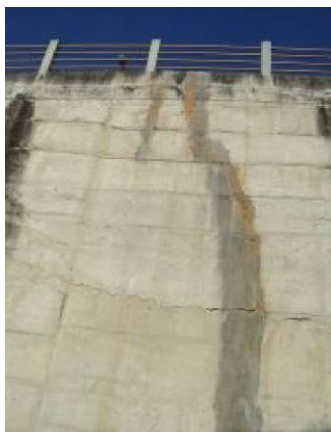
No maciço da barragem foram identificadas treze juntas de dilatação. No bloco esquerdo de transição, nas imediações do extravasor lateral da ombreira direita, observou-se um conjunto de fissuras, que culminou com a trinca transversal, desenvolvida após a construção a qual se propagou de montante à jusante pela crista, aprofundando-se até a cota 288,86 m no maciço rochoso da ombreira direita de fundação. Quando o nível d'água se eleva além da cota 288,86 m, ocorrem infiltrações de água através dessa trinca, embora já tenha sido feito um

Foto 4: Trinca subvertical na laje vertical de montante, com 5,0 m de extensão e abertura obturada com argamassa, situada na ombreira direita. Fonte: DNOCS [9], 2011.

No caso específico da Barragem Jucazinho devido à forma do vale, deveriam ter sido previstas juntas adicionais nos pontos de inflexão da fundação, de modo a prevenir o aparecimento de trincas. Para o tratamento das trincas existentes está prevista, pelo projeto de recuperação, a injeção de resina poliuretânica [9].

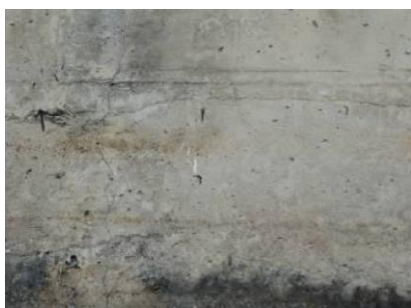
Foto 5: Trinca na laje de montante da ombreira esquerda com 4,0 m de extensão e 3,00 mm de abertura. Fonte: DNOCS [9], 2011.

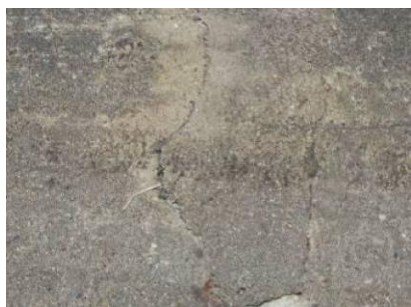
Foto 6: Trinca a montante do creager do extravasor principal com 2,00 m de extensão e 6,0 mm de abertura. Fonte: DNOCS [9], 2011.

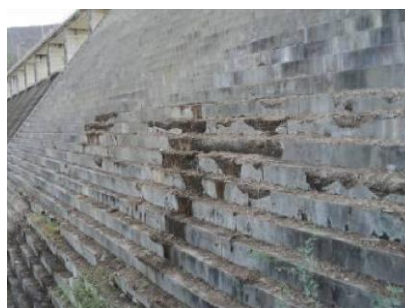
Foi observada uma desagregação nos degraus à jusante dos extravasores laterais, como também, o desenvolvimento de vegetação rasteira (Foto 2). Tal indício é referente à possível surgência de água que pode estar ocorrendo no barramento [9]. No projeto de recuperação está prevista a injeção de resina de poliuretano para eliminar as infiltrações identificadas.

Foto 7: Degraus em concreto no trecho de jusante da barragem, na ombreira esquerda bastante umedecidos e desagregados. Fonte: DNOCS [9], 2011.

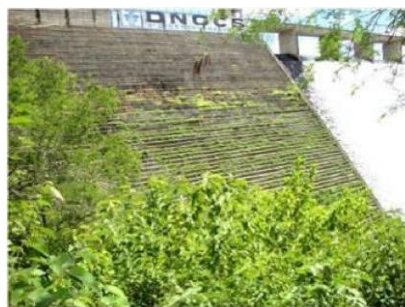
Foto 8: Vegetação nos degraus do talude de jusante da barragem, devido às infiltrações de água. Fonte: DNOCS [9], 2011.

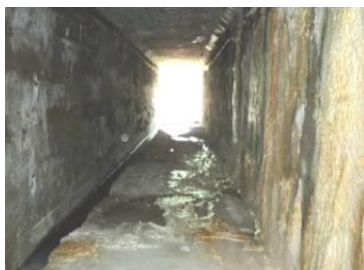
Foto 9: Entrada da galeria situada nas proximidades da ombreira esquerda, verificando-se desmoronamentos no teto e no lado esquerdo a valeta de saída das águas drenadas na galeria. Fonte: DNOCS [9], 2011.

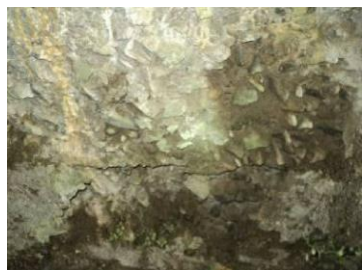
Foto 10: Fissura com 3,0 mm de abertura na parede da entrada da galeria, situada na ombreira esquerda. Fonte: DNOCS [9], 2011.

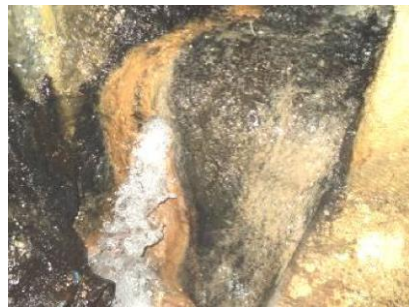
As infiltrações de água detectadas, na época, no interior da galeria ocorrem de forma generalizada nas paredes e no teto, medindo-se vazões totais acumuladas da ordem de 5,6 l/s, através dos danos estruturais (trincas, porosidade dos concretos, bexigas, juntas frias entre camadas de concreto, ruptura ou mal colocação dos veda-juntas etc.) verificados na laje vertical de montante [9].

Figura 11: Surgência localizada de água na parede de montante da galeria situada na ombreira esquerda. Fonte: DNOCS [9], 2011.

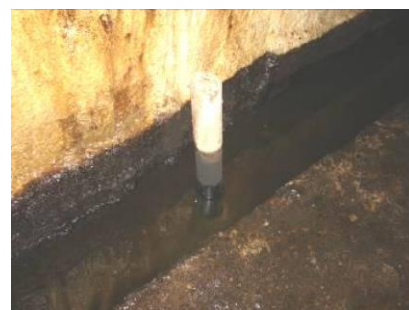
Figura 12: Detalhe de um poço de alívio danificado situado na valeta de drenagem da galeria no trecho central da barragem. Fonte: DNOCS [9], 2011.

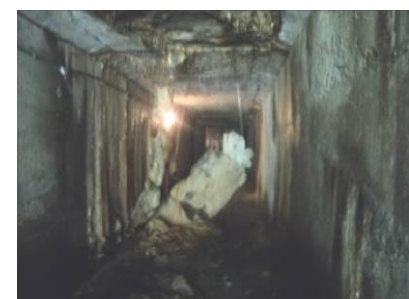
Figura 13: Detalhe de um poço de alívio danificado situado na valeta de drenagem da galeria no trecho central da barragem. Fonte: DNOCS [9], 2011.
