Análise das Manifestações Patológicas encontradas em Edificação Residencial Unifamiliar no Agreste Pernambucano

Title: Analysis of pathological manifestations found in single-family residential building in the rough Pernambuco

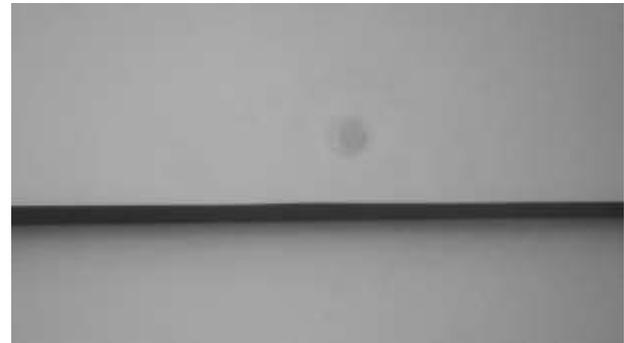
Dentre os efeitos observados, constatou-se a presença de manchas de infiltração e aparecimento de bolor em vários locais, como consequência de infiltração de seu pavimento superior, como é verificado no diagnóstico detalhado na Tabela 1 e demonstrado nas Figuras 2, 3 e 4.

Figura 2 : Mancha de infiltração. (Fonte: Autor)

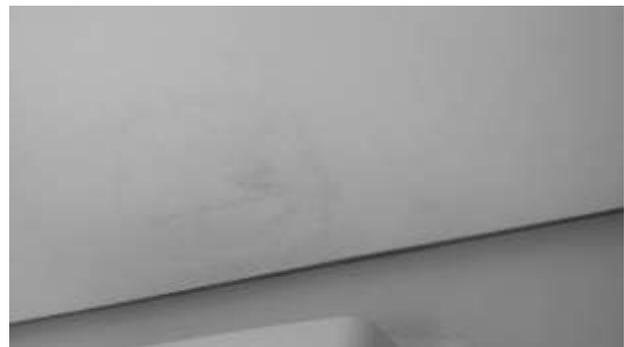
Figura 3 : Mancha de infiltração. (Fonte: Autor)

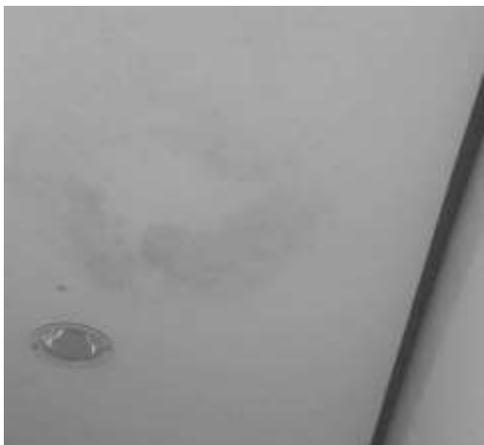
Figura 4 : Manchas de infiltração e aparecimento de bolor.
(Fonte: Autor)

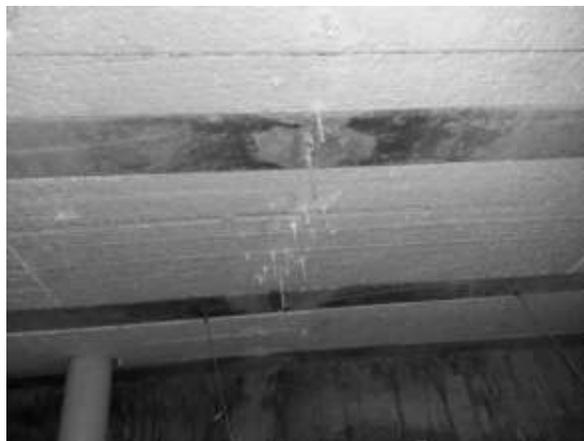
A partir da entrada de água de forma indesejada na estrutura de concreto da edificação, formam-se as “estalactites” pelo processo de lixiviação. Esse mecanismo é bastante prejudicial ao concreto, visto que a diminuição de seu pH (pH alcalino protege as armaduras de aço) pode acarretar em corrosão das armaduras, fragilizando assim a capacidade portante da estrutura.

As eflorescências encontradas na superfície inferior da laje foram causadas através do processo de lixiviação do concreto (com a formação de “estalactites” pelo depósito acentuado de sais presentes no concreto), como demonstram a Tabela 2 e a Figura 5.

Figura 5 : Formação de Estalactites

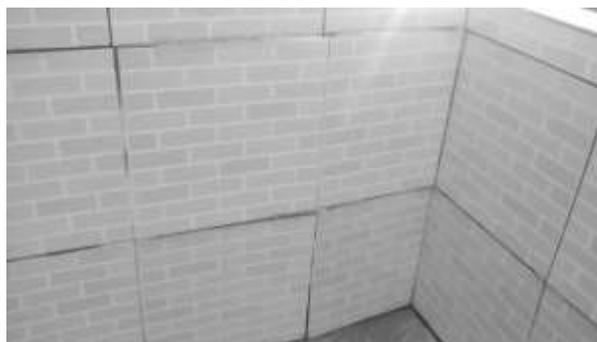
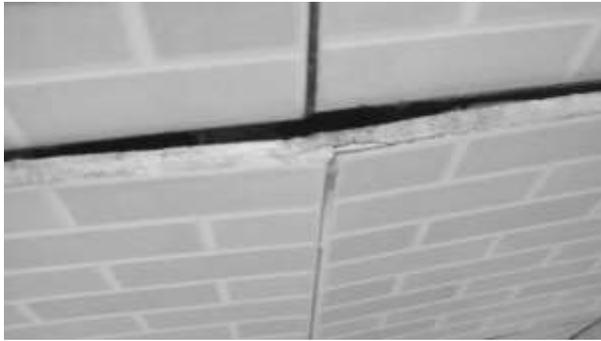
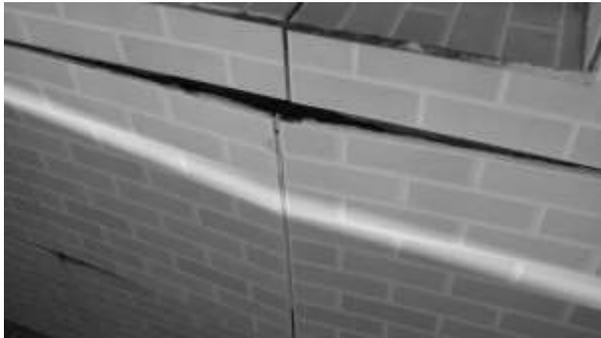
Foi observada também a presença de descolamento de cerâmicas (Figuras 6, 7 e 8), que ocorre provavelmente devido à variação higrotérmica a que o pavimento exposto às intempéries está submetido e à expansão por umidade das placas cerâmicas. O diagnóstico é apresentado na Tabela 3.

Figura 6 : Descolamento de cerâmica no pavimento superior da edificação.

Figura 7 : Descolamento de cerâmica no pavimento superior da edificação.

Figura 8 : Descolamento de cerâmica no pavimento superior da edificação.

Outra razão para o surgimento desse descolamento de placas cerâmicas pode ser a utilização inadequada de uma argamassa colante diferente do tipo sugerido na NBR 14081 [10], que pode ter ocasionado a perda de aderência da placa com o substrato. No caso em questão, o uso de uma argamassa colante industrializada tipo AC I (utilizada em ambiente interno) pode ter facilitado o descolamento, visto que a argamassa colante indicada nesse caso é a de tipo AC II (que possui características de adesividade que permitem absorver os esforços existentes em revestimentos de pisos e paredes internos e externos sujeitos a ciclos de variação termoigrométrica e a ação do vento) [10].
