Inspeção de manifestações patológicas e mapa de danos em fachadas de um Edifício Universitário

Inspection of pathological manifestations and damage map in facades of a University Building

Diante do exposto, o presente trabalho busca realizar uma inspeção visual nas fachadas do Bloco A da Escola Politécnica de Pernambuco a fim de identificar as manifestações patológicas presentes e elaborar um mapa de danos que forneça conhecimentos sintetizados e direcionados para a

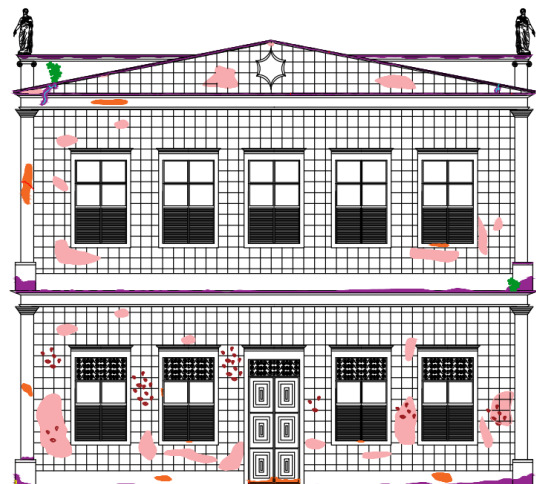
Figura 4 – Mapa de Danos da Fachada Frontal (Fachada Norte).

Na Fachada Frontal, por possuir revestimento cerâmico, percebe-se que prevaleceram as manifestações de gretamento e desagregação da cerâmica. Já nas fachadas laterais, nas quais o revestimento é com pintura, houve uma incidência maior de estufamento, descolamento da pintura e fissuras.

Na parte mais alta e também na mais baixa das 3 fachadas observa-se a presença de uma grande quantidade de sujidades provenientes da exposição que essas áreas possuem à umidade e ao meio externo, juntamente com a falta de limpeza e manutenção do local.
