Análise de Desempenho da Segurança do Trabalho em uma Obra de Estrutura de Concreto Moldada *in loco*

Workplace Safety Performance Analysis in a Cast-in-place Concrete Structure Work

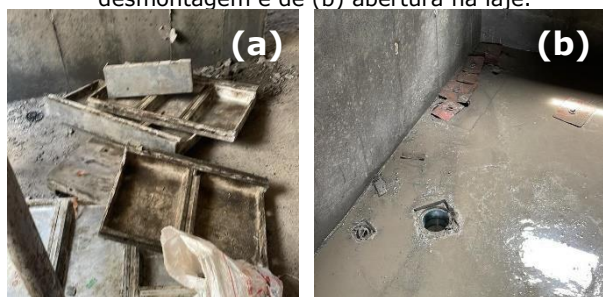
Através da aplicação constante, foi possível identificar que itens de organização e limpeza se apresentavam todos os dias, se agravando aos finais de semana. Também, as aberturas na laje desprotegidas se destacaram com apontamentos diários, em que após a desmontagem das fôrmas a proteção não era utilizada.

Figura 6 – Apontamento de (a) desorganização na desmontagem e de (b) abertura na laje.

Os apontamentos de falta de organização foram os mais frequentemente identificados envolvendo, na maioria dos casos, a má distribuição das fôrmas metálicas nos ambientes, como a Figura 6.a ilustra, não respeitando os parâmetros de desobstrução do local onde há passagem de pessoas. Já, na Figura 6.b, é apresentado a forma que as aberturas para passagem das tubulações na laje não eram fechadas com as devidas proteções resultando em buracos nas áreas de circulação.

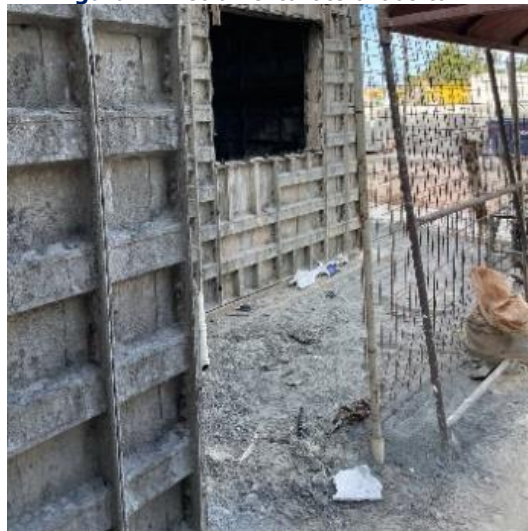
Figura 7 - Isolamento lateral aberto.

O isolamento lateral era aberto para que materiais pudessem ser transportados nos arredores do edifício, mas esse não era fechado posteriormente, se mantendo aberto durante a execução das atividades possibilitando acesso de pessoas em um perímetro de risco.
