Patologias em Piso de Concreto Armado Polido: Um Estudo de Caso

Title: Pathologies in Polished Concrete Floor: A Study Case

Maria Fernanda de Almeida Portela

Carlos Wellington Pires Sobrinho

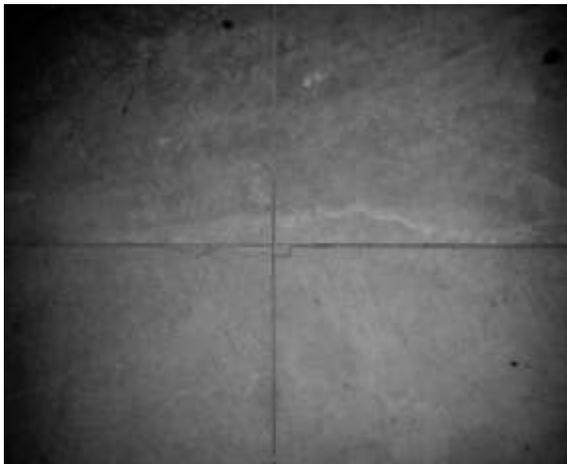
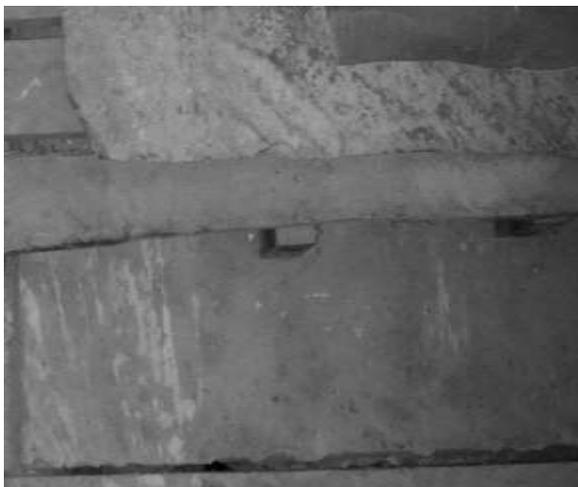
Já o esborcinamento de juntas (Figuras 1 e 2) é retratado tendo como causa principal a ausência das barras de transferência, erros em seu posicionamento e até mesmo atraso no corte dessas juntas. A determinação do local nos quais essas juntas devem ser executadas, a distância entre as mesmas e o seu preenchimento, devem ser determinados em projetos, a fim de que sejam evitadas fissuras dessa natureza.

Figura 1: Esborcinamento de juntas.

Figura 2: Esborcinamento de juntas.

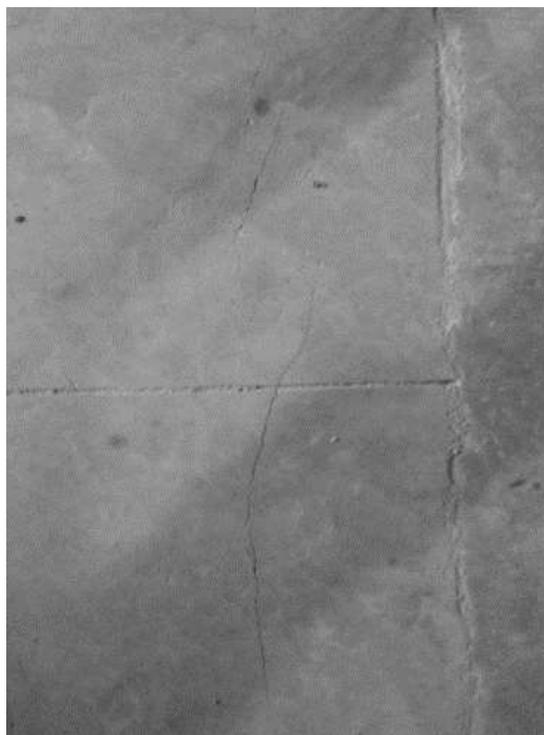
Dentre os problemas encontrados pode-se destacar a presença de fissuras (Figura 8) e a diferença de nível entre as placas executadas (Figura 9). A detecção das possíveis causas se deu por meio de observação juntamente às informações do processo executivo fornecido pela construtora.

Figura 8: Presença de fissuras na emenda entre duas concretagens.

De acordo com a construtora, não foram aplicadas barras de transferência entre as diferentes concretagens e consequentemente entre placas diferentes, sendo uma possível causa para o aparecimento de fissuras paralelamente ao elo de ligação entre as mesmas e para o surgimento de um “degrau” entre placas diferentes. No entanto, para este último caso, apenas a não aplicação das barras não seria suficiente para a diferença de nível entre as mesmas, e ao ser questionada a construtora informou que em uma das placas (a primeira a ser executada) foi aplicada carga temporariamente, a qual não foi prevista para a utilização da mesma, ocasionando, portanto, tal patologia.

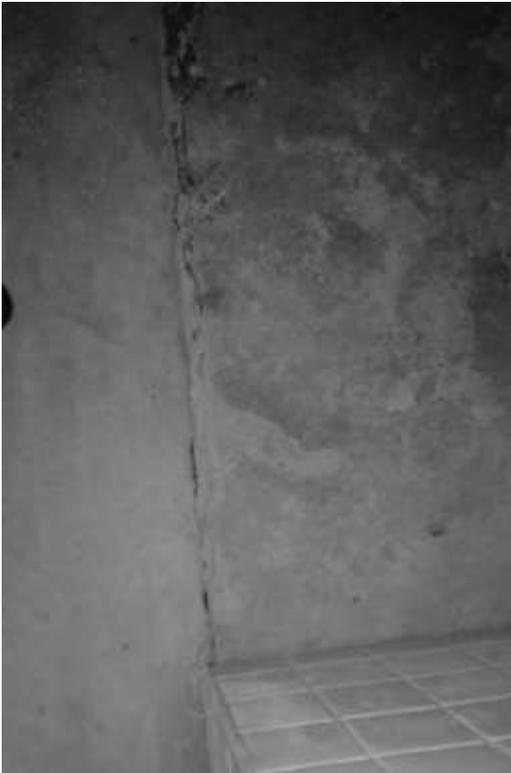
Figura 9: Diferença de nível entre duas placas.

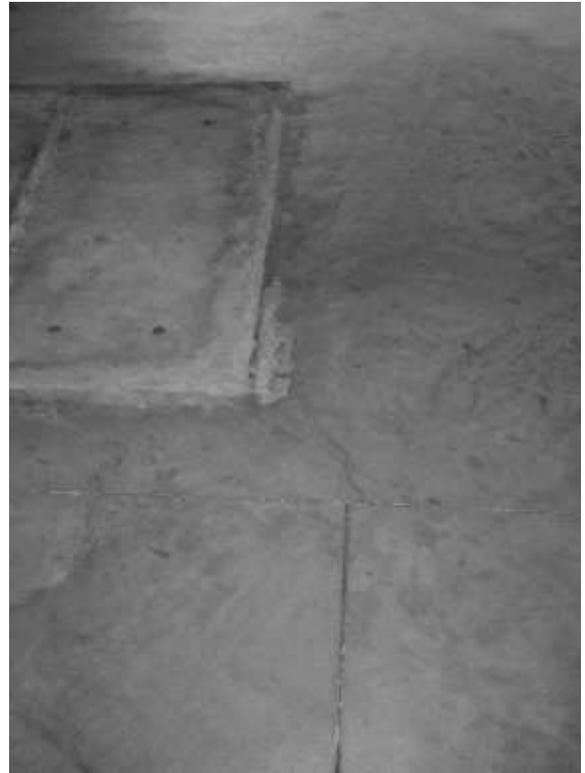
Entretanto, outras fissuras, com diferente característica da citada anteriormente também foram encontradas (Figura 10). Estas por sua vez, conservaram o fato de surgir a partir de quinas, sejam elas a partir de quinas reentrantes tanto nos limites de concretagem como em locais em que se encontram as tampas para caixas de inspeção. Para estes casos, verificou-se que não foram aplicadas barras perpendiculares às quinas, para assim combater os possíveis esforços que surgem nessa direção. Em contrapartida nos pilares a construtora fez a aplicação, e sendo assim não surgiram fissuras nesses locais.

Figura 10: Fissura a partir de quinas reentrantes.
