Análise dos danos estruturais e das condições de estabilidade da Ponte da Estrada Velha de Água Fria

Title: Analysis of structural damages and stability conditions of the Estrada Velha de Água Fria street bridge

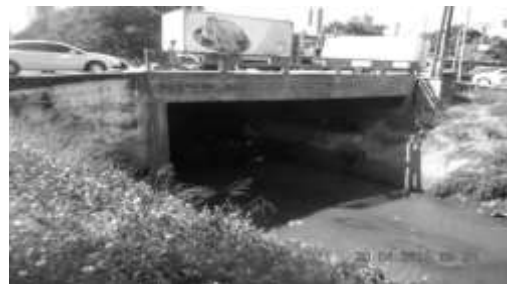
Figura 1 - Vista lateral da ponte.

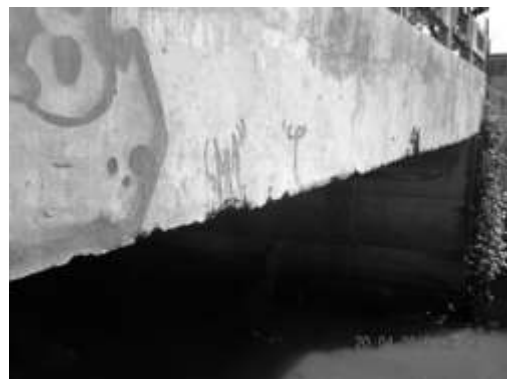
Figura 2 - Detalhe da espessura lateral da laje.

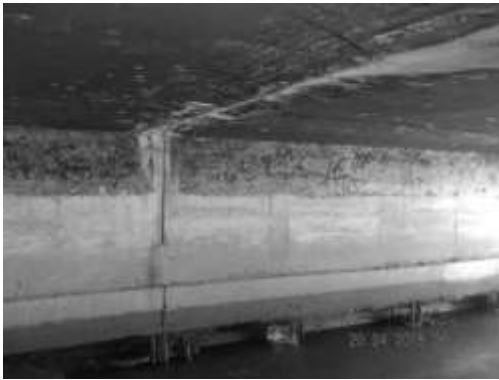
Observa-se na Figura 3 a presença de Bolor na superfície inferior da laje do tabuleiro. Estudos mostram que determinados intervalos de temperatura e de umidade relativa do ar possibilitam a formação de mofo e bolor. Taxas de umidade relativa do ar acima de 80%, com temperaturas acima de 10°C são condições ideais para a formação das mais de 200 espécies existentes de mofo e bolor. Atualmente a norma NBR 15220-2003 define os parâmetros a serem respeitados para o desempenho térmico das edificações.

Figura 3 - Formação de bolor e mofo na laje do tabuleiro.

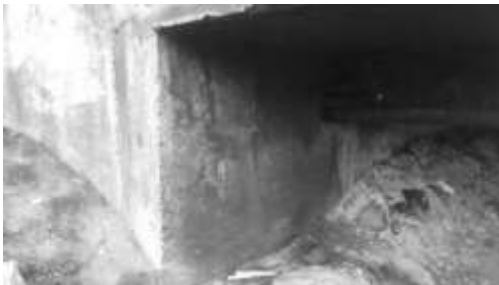
A Figura 4, mostra a calcinação da estrutura do tabuleiro causada por fogueiras acesas por pessoas sem teto. A calcinação resseca as camadas superficiais, altera a cor do concreto e reduz a sua resistência. De modo geral, a degradação inicia-se a partir dos 600°C, por expansão dos agregados que desenvolvem tensões internas e fraturam o concreto. A intensidade da calcinação indica que a submissão da estrutura a altas temperaturas provocadas pelo fogo sob a ponte parece ter uma grande frequência.

Figura 4 - Calcinação da estrutura causada por fogueiras sob a ponte.

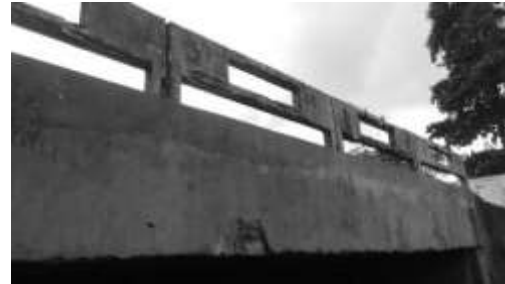
É possível observar na Figura 5 a falta de pingadeiras, que são elementos importantes para evitar que a água escoe pela lateral do tabuleiro, e crie condições

propícias para a infiltração que por sua vez causa desgaste e perda da resistência do concreto, além do desenvolvimento de mofos e bactérias. Segundo Vitório [5] “mesmo a água totalmente pura, como é o caso das águas de chuvas nas pontes, pode atacar o concreto através da infiltração e do acúmulo ao longo do tempo devido à ausência de pingadeiras e da deficiência das juntas e da drenagem do tabuleiro.

Figura 5 - Ausência de pingadeiras na borda da laje do tabuleiro da ponte.

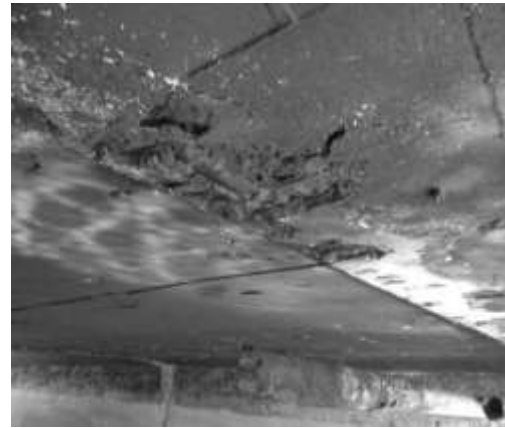
Como pode ser visto na Figura 6, existe claras evidências de falhas de concretagem nas faces inferiores e laterais do tabuleiro da ponte (o concreto aparenta ser altamente poroso). O tamanho e a distribuição dos poros (porosidade) tem grande influência na capacidade do concreto de suportar o efeito de agentes agressivos como água, oxigênio, dióxido de carbono, cloretos e outros.

Figura 6 - Falhas de concretagem oriundas de má execução da vibração do concretagem.

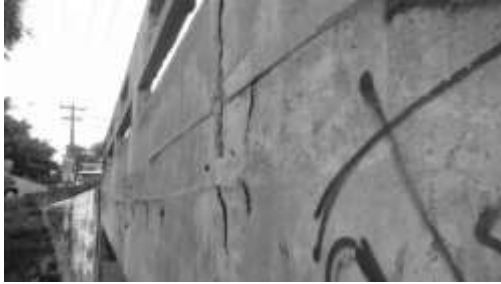
Na Figura 7 é possível observar este fenômeno que ocorre devido as pressões de expansão superiores a 15 Mpa no processo da pilha eletroquímica oriunda basicamente na presença de água, oxigênio e variação de temperatura, área anódica e catódica, um condutor metálico e um eletrólito [6].

Isso acarreta a oxidação do concreto que aumenta em

volume e o expele do cobrimento expõe a armadura à ação agressiva do meio ambiente. A continuidade desse fenômeno pode acarretar o total comprometimento estrutural da armação.

Figura 7 - Deslocamento do cobrimento do concreto que envolve a armadura lateral do tabuleiro.

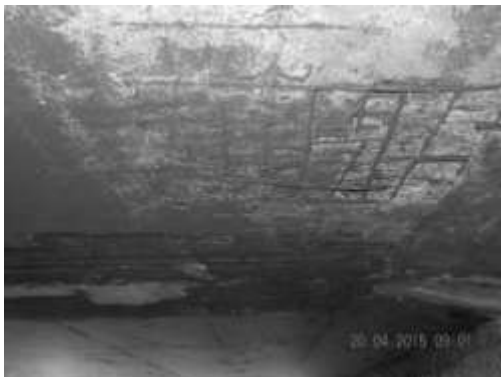
Na Figura 8 observa-se o que o cobrimento do concreto da superfície inferior do tabuleiro tem menos de 1cm, deixando o aço desprotegido e passível de corrosão. As tensões internas no concreto causam fissuras e o afastamento da camada de cobrimento facilitando assim a entrada de mais agentes agressivos. É importante ressaltar que a norma vigente à época em que a ponte foi construída, previa cobrimentos da ordem de apenas 1,5 cm. Atualmente a NBR 6118/2014 exige para cobrimento nominal da armadura, espessura de até 5 cm para a ponte em estudo (classe de agressividade IV, as superfícies do concreto expostas aos agentes agressivos do meio ambiente como, reservatórios, estações de tratamento de água, esgoto, condutores de esgoto, canaletas de efluentes).

Figura 8 - Baixa espessura da camada de cobrimento da armadura, causando a exposição das mesmas.

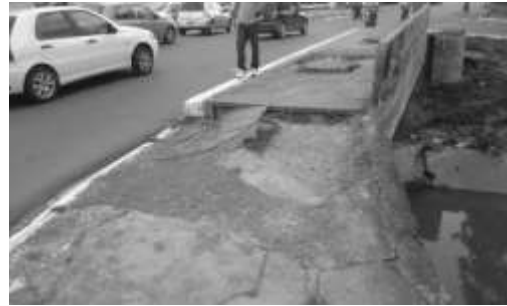
Existem ainda outros problemas em componentes diversos relacionados à superestrutura, como a situação mostrada na Figura 9, que refere-se a um grande desnível no passeio de pedestres, causado pelo abatimento do solo, provavelmente decorrente de uma má compactação.

Figura 9 - Deformação do solo da passagem de pedestres.

Para recuperar a calçada deve ser feita a substituição do solo existente por um material importado CBR>10%. Esse material deve ser devidamente compactado em camadas não superiores a 20 cm. O descarte adequado dos entulhos provenientes de todas as etapas da reabilitação estrutural da ponte devem seguir todo o processo ambiental e legal

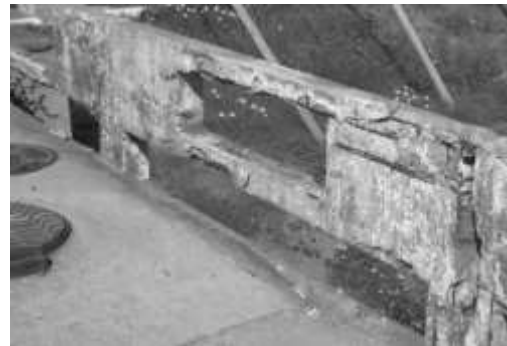
Outra questão, mostrada na Figura 10, refere-se aos guarda corpos da ponte cujas armaduras estão expostas aos agentes agressivos do meio. É fácil perceber que não foram utilizados espaçadores para cobrimento adequado na fase de execução, pois o aço está faciado com o concreto.

Figura10 - Guarda corpos danificados.

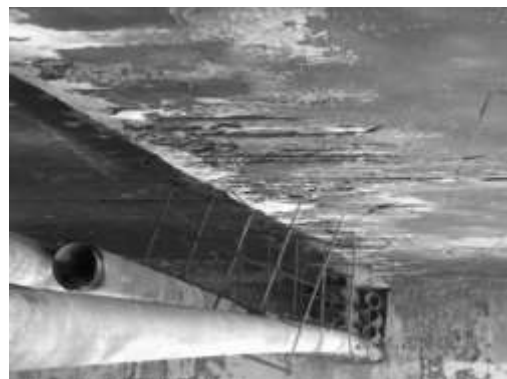
Outro problema que não pode deixar de ser relatado é o uso indevido da ponte para a transposição de tubulações penduradas no tabuleiro e fixadas por meio de chumbadores. Observa-se que a fixação inadequada desses chumbadores contribuiu para acentuar ainda mais os danos estruturais no concreto ao longo do tempo. Outra consequência da colocação de tais tubulações é o estrangulamento da seção de cação do canal sob a ponte. Esse problema está mostrado na Figura 11.

Figura 11 - Tubulações fixadas inadequadamente no tabuleiro da ponte.

É necessário fazer uma avaliação técnica das armaduras corroídas e do concreto da ponte. Ensaios de carbonatação e extração de testemunhos de concreto serão de grande valia nesse sentido. Após a coleta dos dados e rompimento dos corpos de prova, as informações serão fundamentais para que o engenheiro estrutural faça o projeto de reabilitação estrutural da ponte. Também deve ser feita a avaliação das armaduras que foram possivelmente danificadas ou rompidas pelas fixações das tubulações pelas companhias de água, de telefonia, etc, pelo fato de tais aberturas terem sido fixadas sem nenhum tipo planejamento.

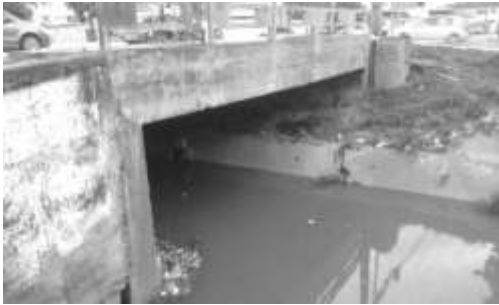
A mesoestrutura, constituída pelos encontros de concreto armado, apresenta como principais problemas algumas falhas de concretagem e lixiviação do concreto causada pela variação das marés ao longo do tempo. Observa-se que de um dos lados da ponte existe uma espécie de talude entre o encontro e a parede do canal, que além de obstruir a seção de vazão também serve de abrigo eventual para pessoas que entre outras coisas, provocam os pequenos incêndios que estão calcinando a estrutura. Esses taludes encontram-se atualmente erodidos e podem ser vistos na Figura 12.

Figura 12 - Erosão no talude sob um dos lados da ponte.

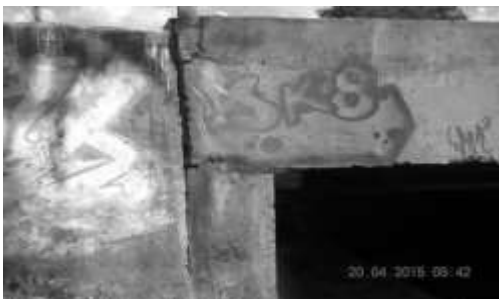
Também foi observado um deslocamento vertical entre um dos encontros e o tabuleiro, conforme mostra a Figura 13. Observa-se que na extremidade do tabuleiro sobre o encontro da ponte existe uma abertura e essa região está propícia para a entrada das águas de chuva e posteriores patologias decorrentes dos agentes agressivos

Figura 13 - Detalhe do deslocamento do tabuleiro com o encontro.

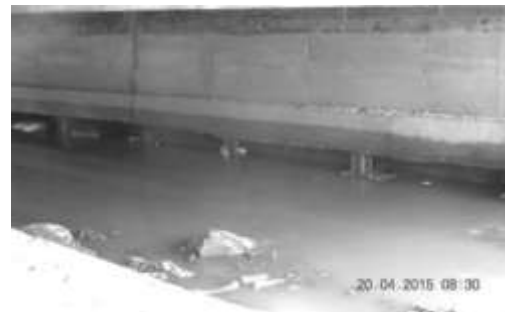
Nas figuras 14 e 15 observa-se além do acúmulo de lixo, estacas metálicas expostas e com parte fora da água em zona de variação de maré. Essa situação gera um efeito deletério por causa dos agentes agressivos como os ácidos, os sulfatos, o cloro e seus compostos, os nitratos e nitritos que passam a agredir os perfis metálicos que

Ocorre um processo acentuado e acelerado de corrosão na zona da estaca metálica onde ocorre a variação do nível da água do canal. O grau de agentes agressivos na água tais como sais e cloretos, aceleram de forma muito significativa o processo de corrosão nessa região, pois as moléculas de oxigênio nesta estão muito mais presentes do que na região em as estacas estão aterradas [7].

Figura 14 - Estacas metálicas expostas em área de variação de mares

Para a análise das fundações, a primeira providência a ser tomada deverá ser uma inspeção nas estacas metálicas de modo a avaliar a integridade estrutural das mesmas. É necessário avaliar o grau de corrosão em que as estacas se encontra, realizar testes de integridade e a perda de seção transversal. Caso as estacas não atendam aos requisitos mínimos definidos nas normas e não tenham mais a capacidade de carga exigida, deve ser feito reforço de fundação com a cravação de novas estacas ao lado das existentes e por último, executar blocos de emcamisamentos, envolvendo os blocos existentes. Essa solução é a mais apropriada diante da impossibilidade técnica de aplicar pintura anticorrosiva ou fazer jaquetamento nas estacas existentes. A cravação de novas estacas de reforço, proporcionará uma nova distribuição das cargas da ponte no estaqueamento de modo a transmitir

cargas menores e compatíveis com a capacidade resistente das estacas existentes. O tipo de estaca a ser utilizado para o reforço será definido pelo projetista estrutural e deverá considerar as peculiaridades inerentes a ponte estudada.

A NBR 8800/2008 classifica o caso das exposições das estacas da ponte da Estrada Velha de Água Fria como C5-I muito alta (áreas industriais com alta umidade e atmosfera agressiva). É sabido que as patologias relacionadas à corrosão em estacas são gravíssimas, pois é a infraestrutura que absorve os esforços e cargas provenientes da superestrutura e pode, portanto, em situações limites, vir a ocasionar o colapso da ponte. Por isso, uma análise rigorosa do estaqueamento existente, seguida das providências apropriadas para a correção dos danos observados, representa, sem dúvida, a mais importante recomendação deste texto.

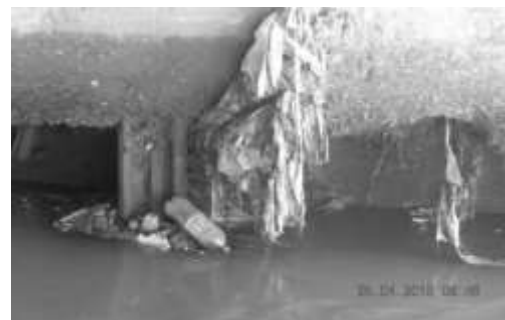
Figura 15 - Estacas metálicas com grande acúmulo de lixo.
