Principais Problemas Patológicos Investigados em Equipamentos Urbanos de Parque Público

Main Pathological Problems Investigated in Urban Public Park Equipment

Diante disto, este trabalho trata de estudo de caso realizado nos equipamentos urbanos públicos pertencentes ao Parque do Povo, localizado no município de Presidente Prudente, em que por meio de vistorias foram identificadas manifestações patológicas existentes na pista de skate, no teatro de arena, na fonte com espelho d'água, na pista de caminhada, em quiosques, em pergolados, em bancos e na quadra poliesportiva.

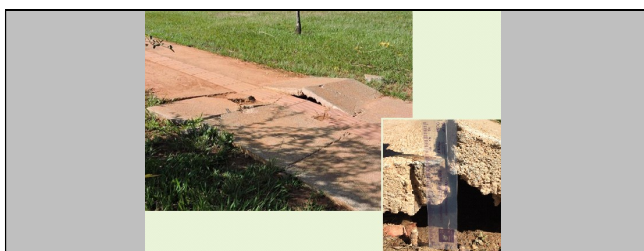
Quadro 3: Estufamento do piso de concreto da pista de caminhada.

Estufamento de aproximadamente 100 mm do concreto da pista;
Rachaduras e rompimentos generalizados na região afetada;
Comprometimento da segurança, acessibilidade e conforto dos usuários;
Rachaduras e descolamento das placas tátil-visuais da pista.

Movimentação do substrato;
Má qualidade da mão de obra;
Movimentação térmica;
Ausência de malha de aço;
Juntas de dilatação insuficientes

Juntas de dilatação insuficientes associada a ausência da malha de aço, pois quando ocorre a dilatação devido a variação térmica no concreto, o material não encontra espaço suficiente para expandir, rompendo-se. A ausência da malha de aço também contribui para o rompimento do concreto, pois ela ajudaria a manter a integridade do calçamento.

1. Retirar o concreto danificado;
2. Reaplicar o lastro de brita e reconcretar a região;
3. Executar juntas de dilatação não somente na região afetada, mas ao longo de toda a pista da caminhada.

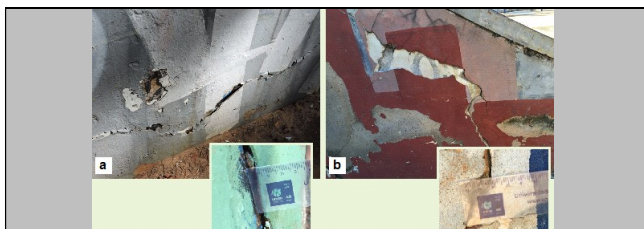
Quadro 4: Rachaduras diagonais em alvenaria da pista de skate.

Aberturas diagonais de aproximadamente 1 a 20 mm na alvenaria que constitui o half-pipe;
Descolamento de pequenas partes do revestimento de argamassa.

Movimentação do solo (recalque);
Má qualidade da mão de obra;
Incompatibilidade entre os materiais utilizados;
Solicitações de fortes tensões expansivas;
Solicitações não previstas.

Movimentação do solo, ou seja, recalque ao longo de toda alvenaria. O recalque pode ter sido proveniente de fundações deficientes, que posteriormente ocasionaram as rachaduras horizontais e diagonais no perímetro do half-pipe.

1. Considerando o recalque já estabilizado, deve-se limpar a rachadura;
2. Vedar a rachadura aplicando argamassa;
3. Reaplicar a argamassa, reaplicar o selante acrílico e a tinta.

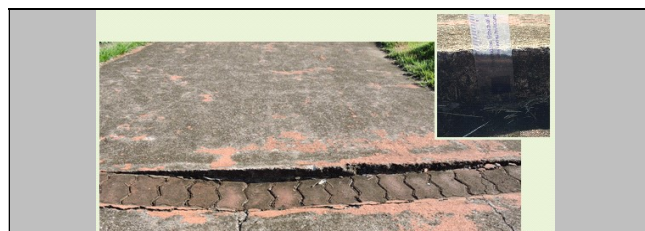
Quadro 5: Cedimento do pavimento intertravado do passeio.

Cedimento das peças no pavimento intertravado de concreto;
Desnível de até 50 mm entre os elementos;
Comprometimento da segurança, acessibilidade e conforto dos usuários.

Movimentação do substrato;
Má compactação do solo;
Má qualidade do assentamento do pavimento intertravado.

Colchão de areia que serve como apoio ao pavimento intertravado instalado com espessura inadequada ou mesmo a falta deste, ocasionando o assentamento diretamente na base.
Desconhecimento técnico da equipe que executou o serviço.

1. Retirar as peças de pavimento da região afetada;
2. Refazer a compactação do solo;
3. Reaplicar o colchão de areia;
4. Reassentar as peças de pavimento.

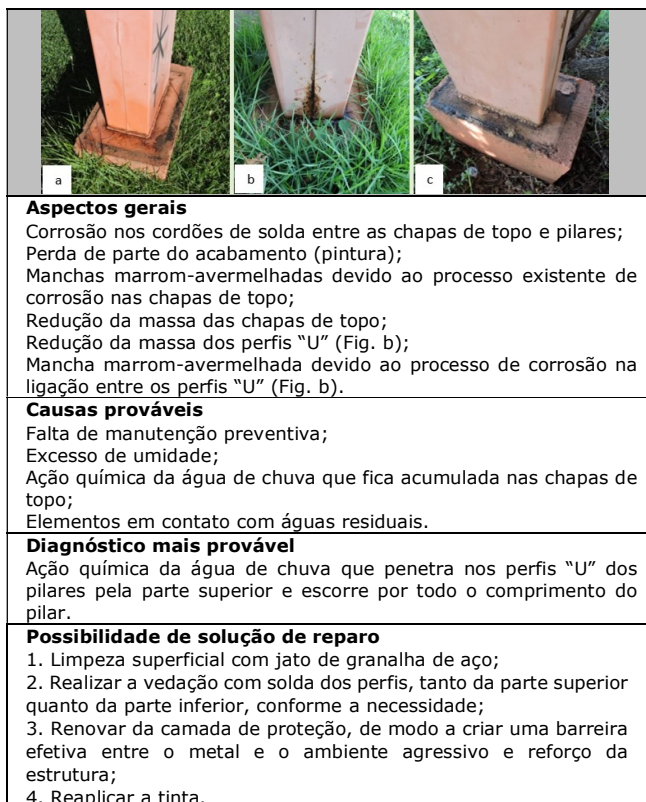
Quadro 7: Corrosão nas bases de pilares dos pergolados
