Blocos de Fundações de Edifícios Afetados por Reação Alcalis-Agregado (RAA): Estudo de Caso

Title: Foundations of building block saffected by RAA: Case Study

Para melhor compreensão do assunto, a metodologia utilizada aborda estudo de caso de fissuramento em edificação construída entre 1985 e 1990, localizada na cidade do Recife, com 13 pavimentos. Possui estrutura em pórticos de concreto armado apoiados em blocos de estacas, vedação em alvenaria e cerâmica revestida e assentada com argamassa.

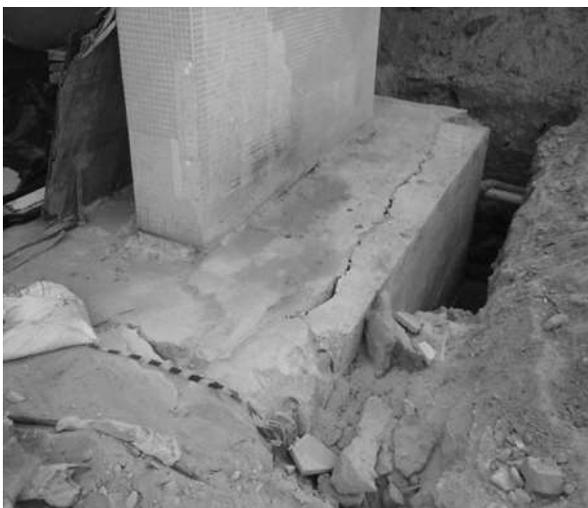
Durante esse processo, observou-se que inúmeras fissuras estavam concentradas nas bases dos pilares mais carregados, ou seja, por sobre os blocos de estacas, na região de baixa compressão, com aberturas mais expressivas nos cantos mais extremos, as quais desciam até a base do bloco, indicando possivelmente a existência de RAA, na fundação.

Figura 2: Fissuras na parte superior do bloco

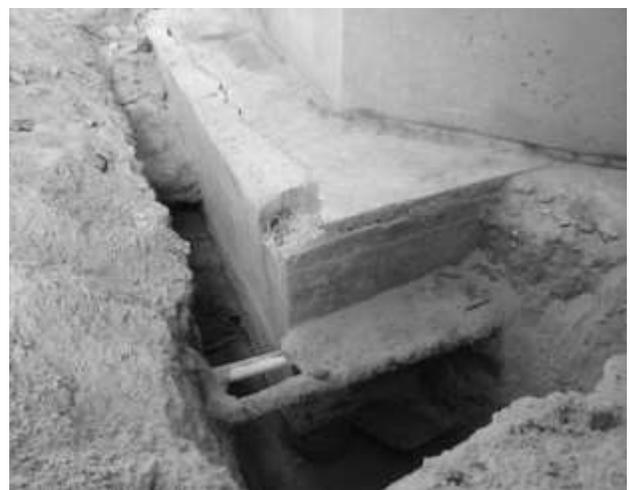
Figura 3: Fissuras concentradas na parte superior do bloco

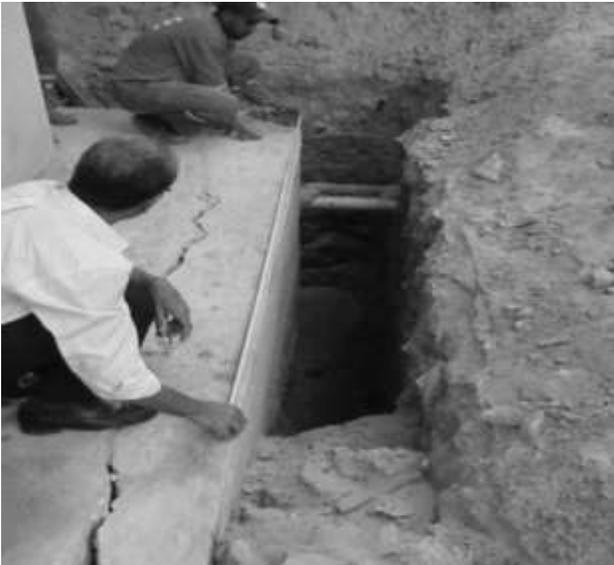
Figura 4: Medições dimensionais

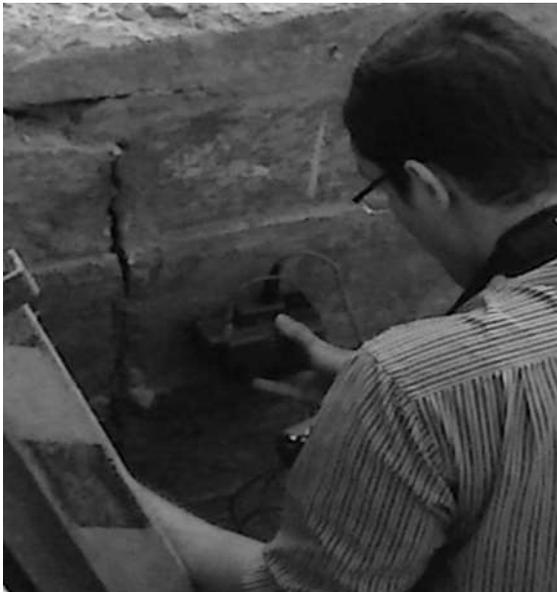
Figura 5: Pacometria para identificar armaduras e cobrimento

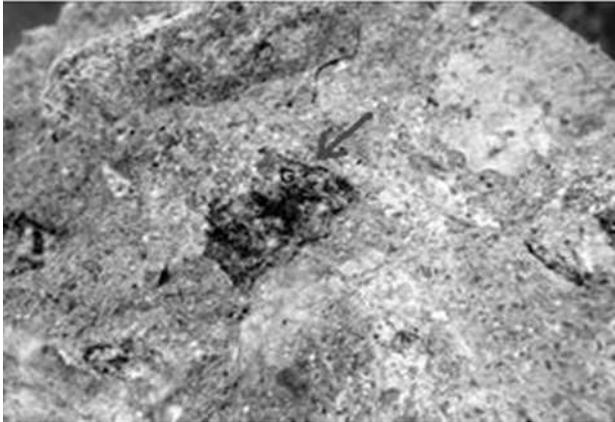
Observações visuais nos testemunhos mostraram a presença de gel branco em volta dos agregados, nos poros do concreto, revelando que a textura dos agregados graúdos referia características que demonstravam ser potencialmente reativos aos álcalis do concreto, conforme as Figuras 8 e 9, as quais mostram o aspecto da borda de reação, no entorno do agregado graúdo e o aspecto de um poro da argamassa preenchido por etringita.

Figura 8: Superfícies de descolamento do agregado graúdo (G) recoberto com material esbranquiçado (ampliação 6x)

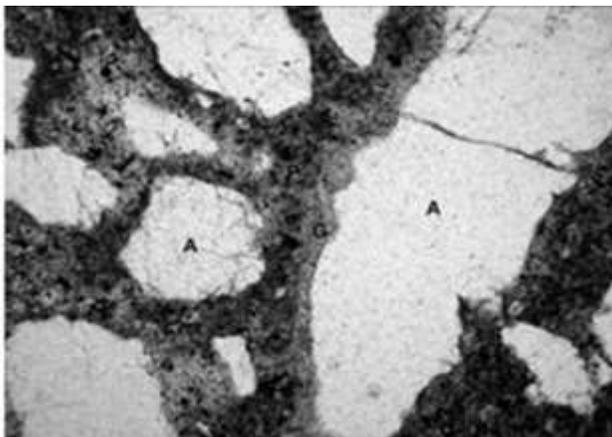
Figura 9: Poro de argamassa (A) preenchido com esbranquiçado e borda preenchida com material gelatinoso (G), gel da reação álcali-agregado, localizado nas bordas do agregado graúdo (ampliação 100x)

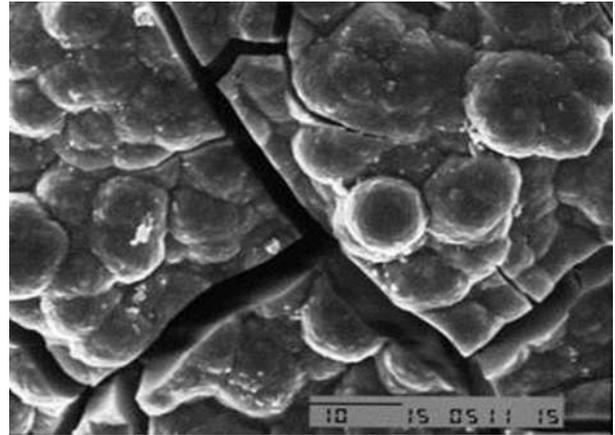
As Figuras 10 e 11 mostram indícios de RAA observados nos testemunhos retirados dos blocos das fundações. Assim, enquanto a Foto 9 revela o aspecto desse gel expansivo resultante do ataque álcali agregado, a Foto 10 detalha cristais lacetados, resultantes da reação álcalis agregados.

Figura 10: Aspecto gel expansivo

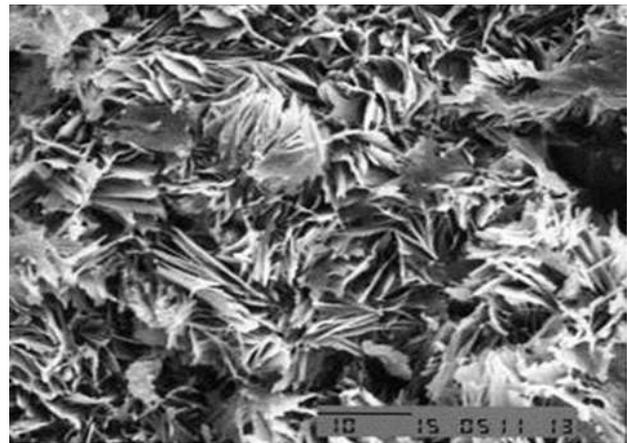
Figura 11: Detalhe de cristais lacetados, resultantes da RAA

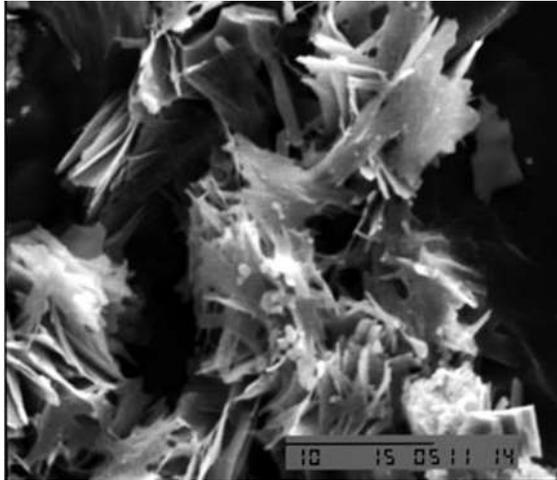
Esse caráter reativo do agregado está fortemente associado à presença de quartzo microgranular e de quartzo fortemente deformado com extinção ondulante. A utilização de microscopia eletrônica de varredura revelou aspectos do gel típicos da citada reação, a partir do qual se desenvolvem os produtos cristalizados, preferencialmente em meio aos grãos de quartzo ou feldspato que constitu-

Figura 12: Aspecto de cristais lancetados resultantes de RAA (ampliação 150x)

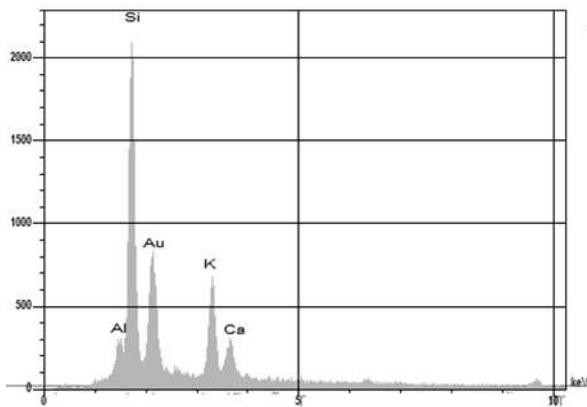
Figura 13: Composição aproximada dos cristais hidratados obtidos pelo EDS

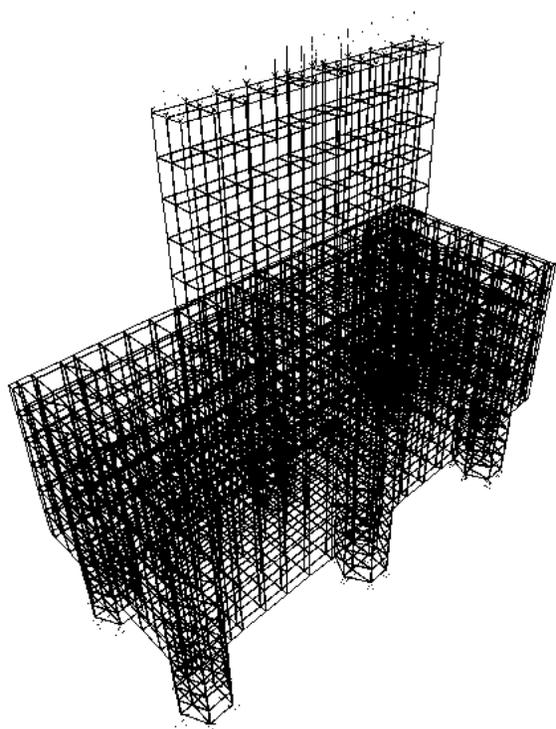
Figura 16: Discretização dos blocos mais carregados da fundação

As dimensões dos elementos blocos, pilares e estaca foram mensuradas in loco. Convém destacar ainda, que o bloco retangular está assentado em seis estacas com seção circular de 50cm de diâmetro. As cargas inferidas através da área de influência sobre cada pilar foram estimadas em 560tf para o bloco retangular. De forma análoga foi estudado o bloco triangular, que não será analisado nesse artigo.

Assim, na parte superior, observam-se tensões de compressão com valor máximo de $-0,82\text{MPa}$. E, na parte inferior, tensões de tração com valor máximo registrado de $1,47\text{MPa}$. Em cima da estaca central, verifica-se a maior tensão de tração, correspondente a $1,85\text{MPa}$, correspondendo à situação de um apoio central de uma viga.

Após a análise dos dois blocos, conclui-se que, quando ocorre a RAA, tem-se que reforçar a base, devido ao acréscimo de tensões, e a solução a ser adotada deve ser estudada caso a caso. Usualmente, têm-se a barra de dywidage e os perfis de aço com malha, voltando os blocos a serem monolíticos, após concretados, como foram projetados para funcionar inicialmente.

O reforço é feito através das seguintes etapas: escavação no entorno, limpeza das fissuras, colocação de armaduras de reforço, formas, limpeza interna com ar comprimido, injeção com epoxi, grauteamento para ligação do concreto antigo com o novo, colocação de armaduras e concretagem de todo o conjunto, conforme projeto de recuperação. Também devem ser colocados perfis nas três direções do bloco, a fim de reforçar e proteger os locais onde existem maiores tensões.

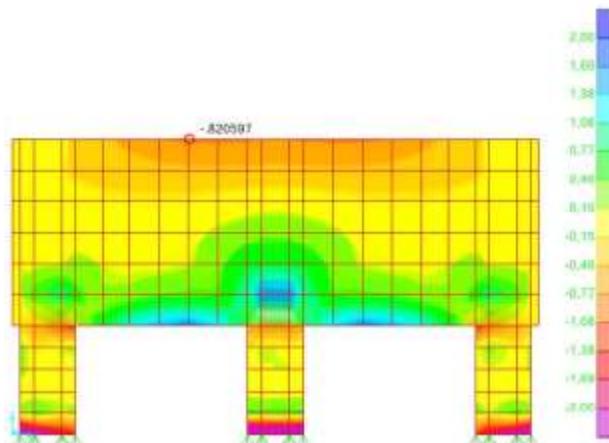
Figura 17: Representa fatia central na direção da maior dimensão do bloco coincidindo com o pilar

A Figura 17 representa uma fatia central na direção da maior dimensão do bloco, coincidindo com o pilar. Na fibra inferior, observa-se a máxima tensão de tração de $1,26\text{MPa}$. Na fibra superior do bloco, na ligação do pilar, tem-se a tensão de compressão de $-3,11\text{MPa}$. Na ligação bloco/pilar ocorre uma condição de confinamento do pilar no bloco.

Na Figura 17, as cores mais quentes (vermelho) indicam tensões de tração, e as mais frias (de azul a amarelo) indicam regiões de compressão no interior do bloco.
