O Caso das Manifestações Patológicas em Pilares de uma Edificação Pública

The Case of Pathological Manifestations in Pillars of a Public Building

Este estudo de caso foi realizado nos pilares em concreto aparente, diretamente expostos às agressividades do meio ambiente, de uma edificação pertencente à Universidade Estadual Paulista, de Presidente Prudente. O objetivo consistiu em verificar, dentro do universo de cada pilar afetado, qual manifestação patológica ocorreu com maior frequência, e tentar justificar a ocorrência de tais incidências através de características singulares de cada elemento. A metodologia empregada envolveu a realização de pré-inspeção, inspeção, diagnóstico das anomalias e escolha da técnica de recuperação e aplicação. Os resultados mostram que as manifestações patológicas identificadas se assemelham quanto ao aspecto visual e descrição, diferenciando-se em seu grau de intensidade. Os problemas detectados que ocorrem com maior incidência são fissuras verticais, deslocamento do concreto, ausência de cobertura (estribos e armadura principal) e corrosão da armadura (estribos e armadura principal). O diagnóstico apontou que as anomalias são provenientes de falh

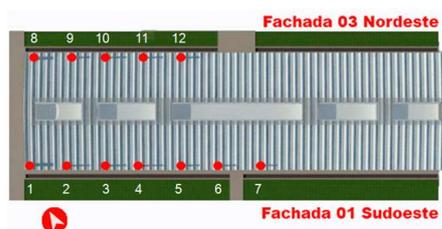
Figura 3: Esquema (vista superior) com a marcação e numeração dos pilares que apresentam manifestações patológicas. Fonte: Autores (2017).

Pelo esquema da vista superior com a marcação dos pilares que apresentam algum dano (Figura 3), o lado esquerdo da edificação é mais afetado pelas manifestações patológicas nos pilares. Exceção dada ao Pilar 7, que apresenta anomalia, porém em nível inferior aos demais.

A título de informação adicional é mencionado que embora se perceba que a parte da esquerda da edificação (ver Figura 3) apresenta anomalias, enquanto na sua direita os pilares, praticamente, não apresentam problemas patológicos. Não foi observado, nos pilares externos, relação entre o posicionamento dos pontos cardeais de alguma fachada com o grau de incidência das manifestações patológicas.

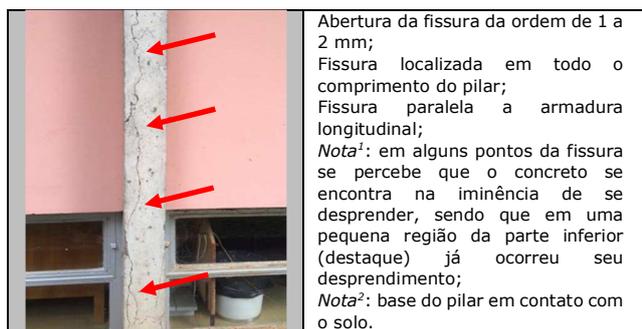
Quadro 1: Manifestações patológicas de alguns dos pilares da edificação.

| <p>Pilar 2</p> | <p>Descrição</p> <p>Armadura longitudinal exposta em uma das quinas do pilar; Armadura exposta com presença de corrosão; Presença de fissuras verticais nas quinas do pilar; Abertura das fissuras da ordem de 1 a 2 mm; Fissuras paralelas a armadura longitudinal; Fissura (parte superior) com o concreto na iminência de se desprender; Exposição da armadura e fissuras localizadas na parte central e superior do pilar.</p> |
| <p>Pilar 3</p> | <p>Descrição</p> <p>Armadura longitudinal e parte dos estribos expostos em uma das quinas do pilar; Armadura exposta com presença de corrosão; Presença de fissura vertical próxima a quina com armadura exposta; Abertura da fissura da ordem de 2 mm; Fissura paralela a armadura longitudinal; Exposição da armadura localizada na parte inferior e central do pilar; Fissura localizada na parte central do pilar.</p> |
| <p>Pilar 5</p> | <p>Descrição</p> <p>Armadura longitudinal exposta em uma das quinas do pilar; Armadura exposta com presença de corrosão; Presença de fissuras verticais em uma das quinas do pilar; Abertura das fissuras da ordem de 1 a 2 mm; Fissuras paralelas a armadura longitudinal; Fissura (parte central) com o concreto na iminência de se desprender; Exposição da armadura e fissuras localizadas na parte central e superior do pilar.</p> |
| <p>Pilar 10</p> | <p>Descrição</p> <p>Presença de fissura contínua vertical em uma das quinas do pilar; Armadura longitudinal exposta em uma das quinas do pilar;</p> |

Abertura da fissura da ordem de 1 a 2 mm;
Fissura localizada em todo o comprimento do pilar;
Fissura paralela a armadura longitudinal;
*Nota*¹: em alguns pontos da fissura se percebe que o concreto se encontra na iminência de se desprender, sendo que em uma pequena região da parte inferior (destaque) já ocorreu seu desprendimento;
*Nota*²: base do pilar em contato com o solo.

- Edificação com classe II, com agressividade moderada, risco de deterioração pequeno, tipo de ambiente urbano;
- A espessura das fissuras, quase que em sua totalidade, se encontra acima do nível aceitável para peças expostas a meio agressivo moderado e forte, que é de 0,3 mm;
- O cobrimento dos pilares, conforme a classe de agressividade II, deve ter no mínimo 30 mm.

- Definir a área a ser tratada;
- Remover todo o concreto contaminado ao redor da armadura com corrosão (ou com fissuras na iminência de se soltar), com ferramentas manuais para não prejudicar ainda mais a armadura ou sua aderência ao concreto;
- Limpar cuidadosamente as barras corroídas com escova de aço;
- Examinar cuidadosamente as barras corroídas e já limpas, para avaliação da perda da sua capacidade

resistente; se for constatada perda de seção superior a 15% as barras devem ser suplementadas;

- Após a remoção de todos os detritos, a armadura tratada e a suplementar, se esta for necessária, devem ser pintadas com tinta inibidora de corrosão.

- Para o fechamento dos reparos deverá proceder-se ao lançamento do graute de base epóxi para complemento do pilar, devido a sua alta fluidez este procedimento requer a execução de fôrmas do tipo "cachimbo";

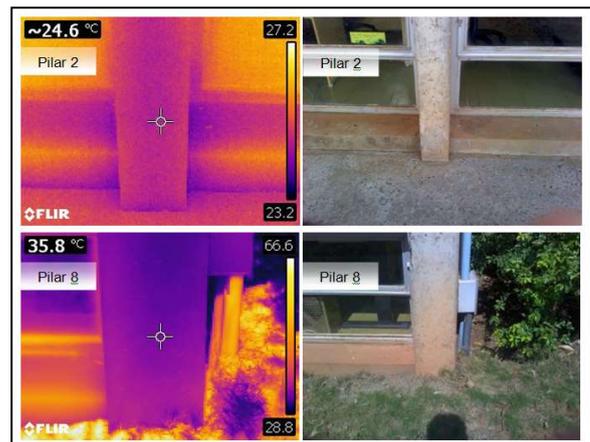
Quadro 2: Termogramas de alguns dos pilares com manifestações patológicas.

Por meio dos termogramas verificou-se, em todos os pilares afetados, que os mesmos não apresentam variação de temperatura ao longo de seu

comprimento, principalmente na parte inferior dos mesmos, seja na Fachada 1 (Sudoeste) com o calçamento de concreto ou na Fachada 3 (Nordeste) com contato direto com o solo.

No Quadro 2, o termograma superior e a imagem real refere-se ao Pilar 2 da Fachada 1, e o termograma inferior com sua imagem real refere-se ao Pilar 8 da Fachada 2. Pode-se notar uma diferença de 11°C entre as imagens, referente ao horário em que as mesmas foram realizadas (10h40min), ou seja, na Fachada 1 não havia incidência do Sol enquanto na Fachada 2 havia incidência direta. Mas não se nota qualquer ponto com variação extrema de temperatura, o que poderia indicar a ocorrência de umidade ascendente. Cabe mencionar que os termogramas foram realizados 3 dias após chover no local, justamente para que a água da chuva pudesse se infiltrar no solo e ser absorvida pelos pilares (se fosse o caso).

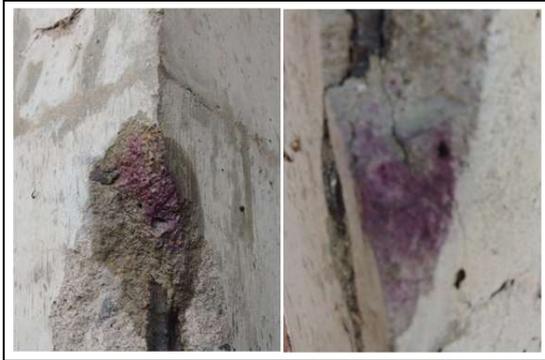
Quadro 3: Indicador de carbonatação, solução de fenolftaleína, aplicada em quinas de pilares

A linha limítrofe entre o concreto carbonatado e o "sadio", chamada de frente de carbonatação, não se apresenta regular devido à presença de agregados graúdos ou de algum nicho de concentração de componentes químicos que retarda ou impede o avanço da frente de carbonatação. Portanto, a leitura da profundidade foi adotada como a distância entre a face da quina do pilar e uma linha média imaginária da frente de carbonatação. A Tabela 4 apresenta as profundidades de carbonatação medidas nos pilares.

Como apresentado na Tabela 4, os pilares demonstram carbonatação leve e superficial, não sendo suficientes para atingirem as armaduras principais e estribos dos pilares, onde se verificou que o cobrimento mínimo medido in loco é de 6 mm. Findando que a frente de carbonatação não atingiu a película passivadora da armadura, e, conseqüentemente não é responsável pela corrosão.
