Inspeção das Manifestações Patológicas em Estruturas de Concreto Armado no Edifício Bom Pastor em Garanhuns-PE

Inspection of Pathological Manifestations in Reinforced Concrete Structures on Bom Pastor Building in Garanhuns - PE

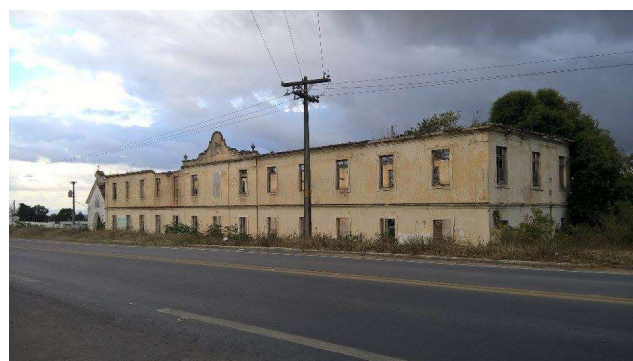
Atualmente o local encontra-se abandonado, sem manutenção das estruturas, como podem ser vistas na Figura 1. Segundo a pesquisa bibliográfica realizada, não foi possível encontrar os indícios iniciais para tal situação precária, tão pouco o período de tempo em que algumas de suas estruturas desabaram.

Figura 1: Edifício Bom Pastor.

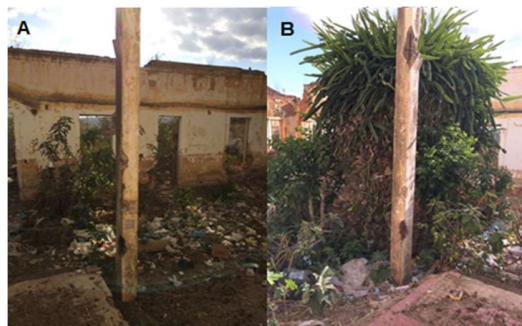
Os Pilares P1 e P2, localizados no interior da edificação, ilustradas pela Figura 2 (A) e 2 (B), respectivamente, dão apoio a uma pequena laje do primeiro andar do prédio. Ambos pilares ficam expostos à chuvas e ventos devido a inexistência das estruturas das lajes vizinhas. Foi constatada a presença de fungos, como o bolor na superfície, devido associação entre a presença de micro-organismos e a infiltração existente na estrutura.

O Pilar P2, também apresentou fissuras que se estendem de forma longitudinal à peça e de forma paralela à direção da armadura. Além de destacamento do concreto devido ao mecanismo da corrosão e expansão do aço.

Figura 2: Pilares P1 (A) e P2 (B).

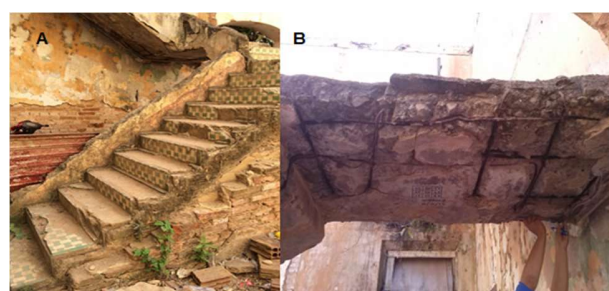
A escada (Figura 3) foi a estrutura onde houve maior surgimento de manifestações patológicas. Está localizada na entrada do prédio, também a céu aberto,

onde os usuários ainda transitam sobre ela. O nível de deterioração do revestimento se encontra bastante elevado apresentando todos os indícios de corrosão de armadura, definidos pelo mesmo autor [10].

Além do revestimento ineficiente, foi observado o aparecimento de eflorescência, causadas pela lixiviação do concreto. A Eflorescência é um mecanismo de degradação e envelhecimento do concreto, resultante de infiltrações e intempéries, que provoca a formação de depósitos salinos em sua superfície e a modificação da cor do substrato para um aspecto esbranquiçado, como descreveu Gonçalves [11].

Figura 3: Revestimento danificado nos patamares da escada (A); Fundo da escada com falta de revestimento e exposição da armadura (B).

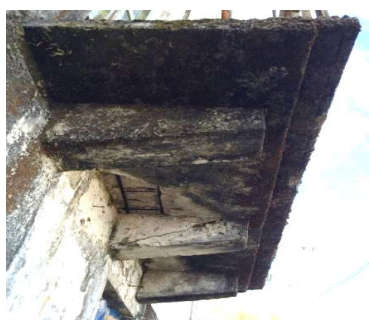
A marquise (Figura 4), se situa na parte oeste do prédio, onde existem muitas plantas daninhas. Devido ao contexto na qual está inserida, com forte influência

de chuvas, ventos e detritos de animais, possui a maior predisposição a apresentar infiltrações. Foram visualizadas manifestações de forma intensa como bolor de forma, manchas esbranquiçadas devido a eflorescência, destacamento do concreto, além de armaduras expostas e corroídas.

Figura 4: Marquise.
Fonte: Autor, 2016.

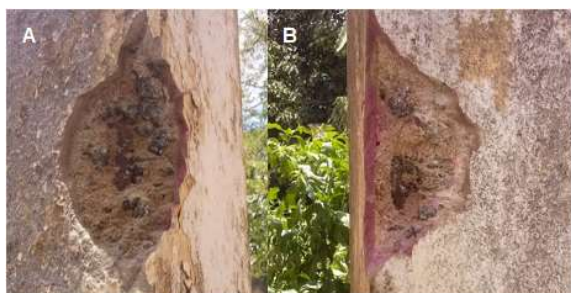
Nos Pilares P1 e P2, o ensaio resultou na coloração rosa apenas na parte superficial da peça, mostrando que está presente apenas no revestimento dos pilares, enquanto o concreto em si apresenta-se incolor até a armadura comprovando que houve despassivação do aço devido a agressão do CO₂, como pode ser notado na Figura 6.

Figura 6: Ensaio de profundidade de carbonatação nos pilares P1 (A) e P2 (B)

Com isso, pode-se dizer que esse revestimento é mais recente do que o concreto, de forma atípica, supondo que estes pilares já passaram por alguma recuperação dos revestimentos e por isso ainda não apresentaram carbonatação.

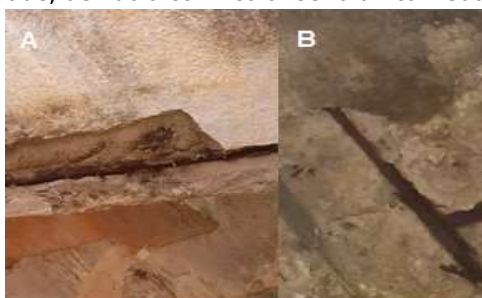
As aberturas realizadas na escada e marquise, Figura 7, apresentaram carbonatação em sua totalidade, devido a cor incolor ser a única visualizada.

Figura 7: Ensaio de profundidade de carbonatação na escada (A) e marquise (B).

Tais resultados são observados devido à aspectos relacionados com a idade da estrutura, pois quanto mais tempo o concreto encontra-se exposto, mais propenso ele estará a receber dióxido de carbono.

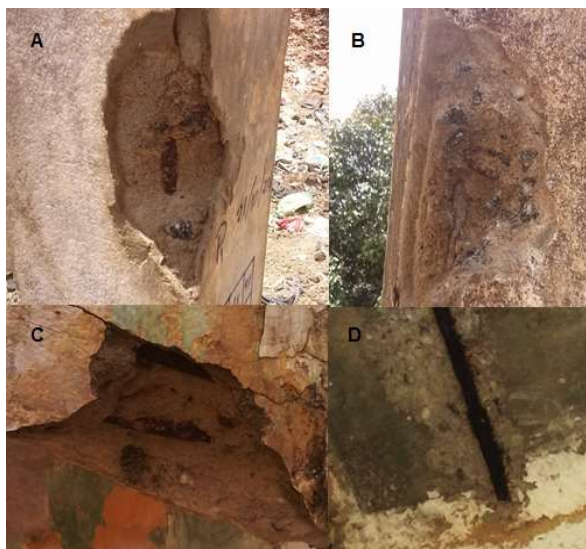
Nenhuma das estruturas analisadas apresentou incidência de cloretos após a realização do ensaio. A coloração visualizada foi apenas a marrom e a coloração dos agregados graúdos da massa de concreto, como pode ser notado na Figura 8.

A não influência da ação de cloretos na estrutura se verifica devido ao fato da cidade de Garanhuns se encontrar no interior de Pernambuco e, portanto, distante do mar, principal agente concentrador de cloretos. As estruturas do Bom Pastor sofrem influência em relação ao ciclo de molhagens e secagens, assim como o de chuvas, no entanto, por não apresentar precipitações de cloretos, admite-se que os ventos e chuvas locais não possuem cloretos, garantindo que o aço nesta região não sofra corrosão de forma mais agressiva.

Figura 8: Ensaio de aspersão de nitrato de prata no pilar P1 (A), pilar P2 (B), escada (C) e marquise (D)
