Os Novos Túneis Urbanos da Cidade do Recife: Casos de Degradação Prematura de Estruturas de Concreto

The New Urban Tunnels on the city of Recife: Cases of premature degradation on structures of concrete

4.1 Túnel da Abolição

4.2 Túnel Felipe Camarão

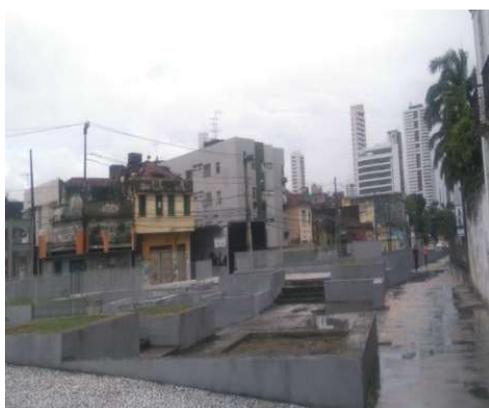
Na parte superior do túnel uma praça foi construída para integrar e valorizar os arredores do Museu da Abolição. Nesta praça existem sete canteiros elevados gramados, os quais no dia da inspeção apresentavam significativo acúmulo de água e manchas de percolação de água nas faces externas, como pode se verificar na Figura 2.

Figura 2: Praça sobre o túnel com pontos de alagamento
Fonte: Dos Autores (2017)

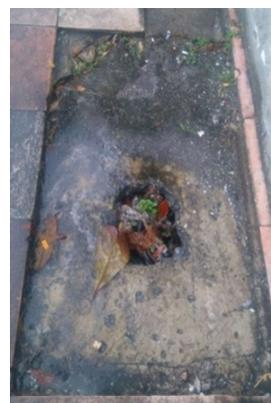
Também se verificou água acumulada nas calçadas, nos patamares da escada de acesso ao subterrâneo e áreas centrais da praça. Nas calçadas existem sete ralos para permitir o escoamento das águas superficiais, porém cinco estavam entupidos e

com a presença de vegetação em seu interior (Figura 3).

Figura 3: Estado dos ralos. Fonte: Dos Autores (2017)

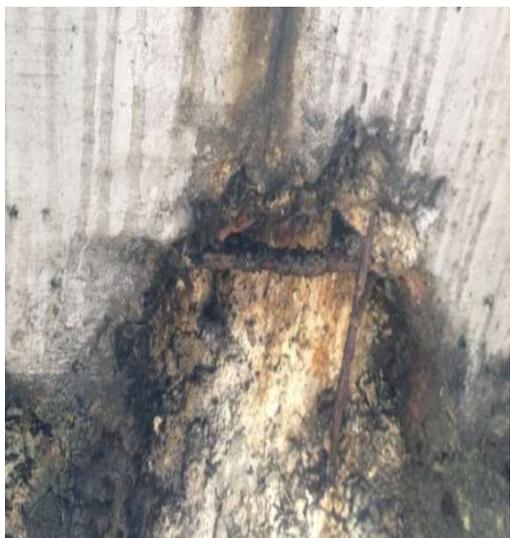
as quais também servem como guarda corpo para os pedestres que trafegam por cima do túnel. Nas duas cintas de coroamento centrais há a presença de nichos de concretagem de dimensões consideráveis e armaduras aparentes com sinais de corrosão. A Figura 4 mostra o estado avançado de corrosão da armadura, além de outras manifestações patológicas dispostas no Quadro 4.

Figura 4: Armadura corroída em falha de concretagem da cinta de coroamento. Fonte: Dos Autores (2017)

Da avaliação das condições da estrutura do Túnel da Abolição, é possível compreender preliminarmente que a estrutura do túnel não apresenta sinais de deslocamento de concreto devido à corrosão de armaduras e, onde há corrosão é devido às falhas de execução.

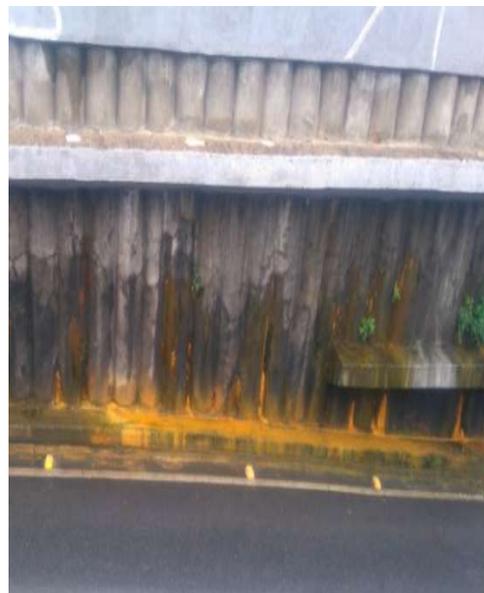
Figura 5: Percolação de água com carreamento da argila sobre a face da parede de contenção. Fonte: Dos Autores (2017)

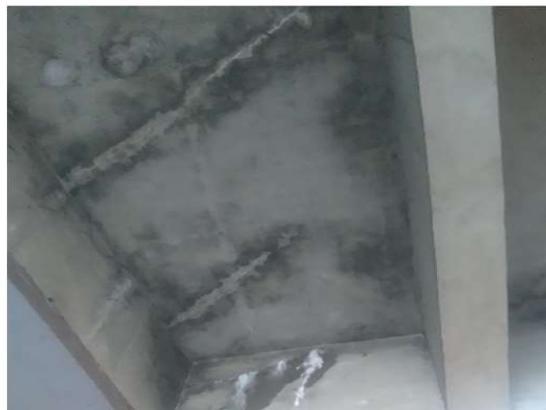
No conjunto estrutural vigas-laje superior central, existem pontos de infiltração de água por microfissuras que se distribuem paralelas ao encontro viga-laje, além de outros pontos isolados onde há percolação de água com menor vazão, porém com manchas de eflorescência bastante evidentes (Figura 6).

A presença da eflorescência é indicio de lixiviação do concreto, o que facilita a despassivação por carbonatação. Frente ao exposto é possível compreender que transcorridos 2 anos do uso da estrutura, a mesma se encontra na sua vida útil de projeto, por ainda ter a proteção do cobrimento do concreto nas diversas peças que compõem o túnel, porém, se faz necessário uma inspeção mais detalhada para um diagnóstico conclusivo das condições de desempenho da estrutura do mesmo.

Figura 6: Manchas de eflorescência na laje superior central.
Fonte: Autores (2017)

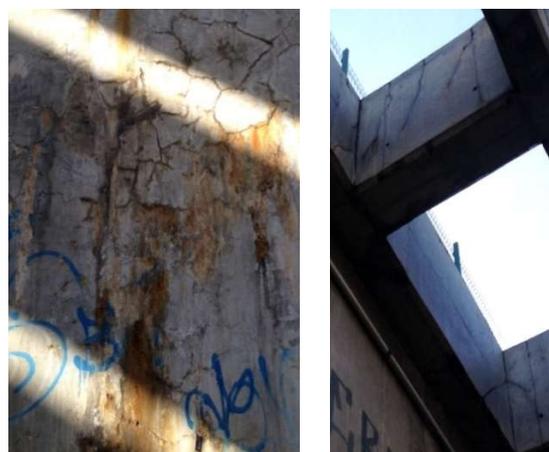
Das inspeções visuais, ficou evidente o grande número de fissuras verticais e do tipo mapa nas paredes de contenção tipo cortina atirantada. As

fissuras verticais aparecem de forma uniforme e em distâncias similares, evidenciando que são fissuras de alívio. Várias dessas fissuras tinham sinais de percolação de água, e conseqüentemente presença de lodo, bolor, criptoflorescência, vegetação e carreamento do material do aterro (Figura 7). Nas vigas transversais e longitudinais também foram identificadas fissuras verticais e a 45° nos trechos mais próximos às cortinas atirantadas, como se pode notar na Figura 8. De um total de 22 vigas transversais, 11 antes da laje central e 11 depois, 6 apresentaram fissuras.

Algumas vigas transversais também apresentam sinais de bolor, manchas de percolação de água e eflorescência.

Figuras 7 e 8: Fissuras do tipo mapa com manifestações patológicas; vigas longitudinais e transversais com fissuras a 45° Fonte: Autores (2017)

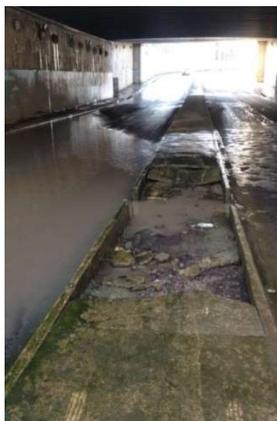
A Figura 9 evidencia o estado do canteiro central na cota mais baixa do trecho central do túnel. Pelo que foi observado, a faixa da esquerda está com o sistema de drenagem superficial comprometido, com a conseqüente ocorrência de alagamentos, os quais são constantes. Para dar escoamento às águas acumuladas em tal faixa, foram retiradas peças do meio-fio e demolido um trecho da calçada, para criar uma canaleta improvisada para escoamento das águas e drena-las até a faixa da direita. Tal medida agravou as condições de drenagem superficial do túnel, uma vez que não resolveu o citado problema.

Figura 9: Canteiro Central destruído e alagamento na faixa da esquerda. Fonte: Autores (2017)
