# CONPAR

Conferência Nacional de Patologia e Recuperação de Estruturas

## ANÁLISE DAS MANIFESTAÇÕES PATOLÓGICAS CAUSADAS POR CORROSÃO NAS ESTRUTURAS DE CONCRETO ARMADO DO SETOR III DA UFRN

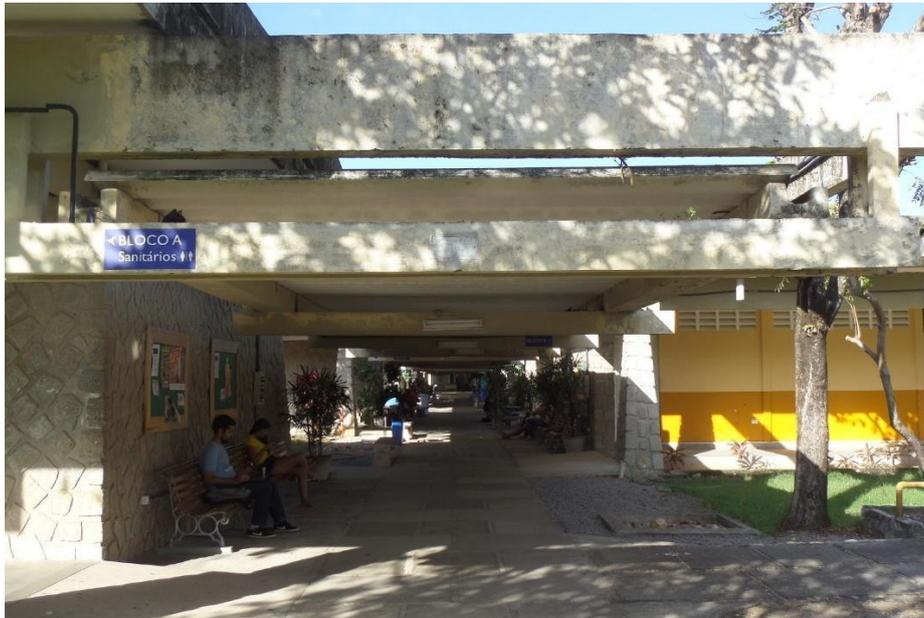
Figura 1 - Corredor principal

A visita foi realizada no dia 20 de junho de 2017, e assim, fotografou-se as manifestações patológicas nas vigas do corredor principal (figura 1) do setor III da Universidade Federal do Rio Grande do Norte (UFRN), que dão acesso aos blocos do A ao F.

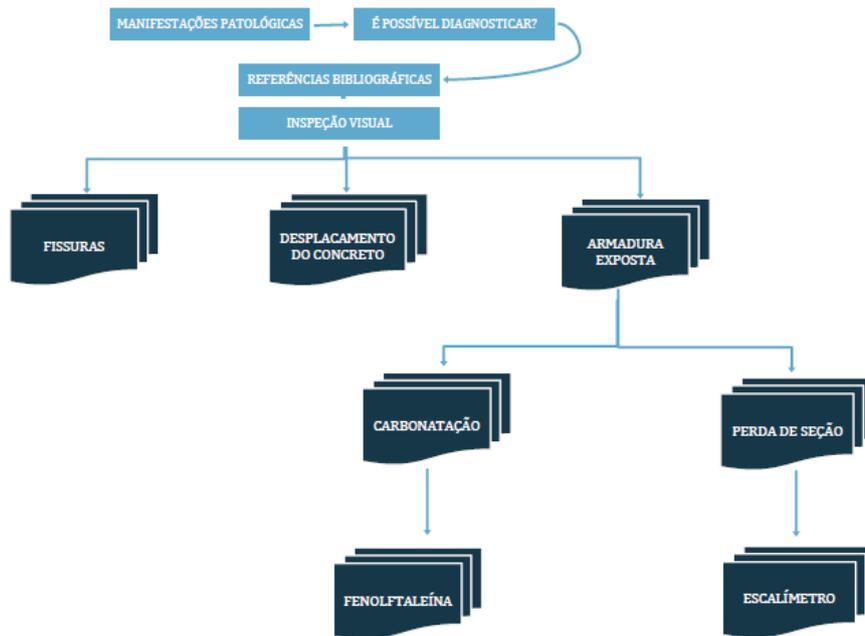
Figura 2 - Fluxograma da análise de corrosão em estruturas

Para a coleta de dados, obteve-se o fluxograma da análise de corrosão em estruturas, apresentado na figura 2.

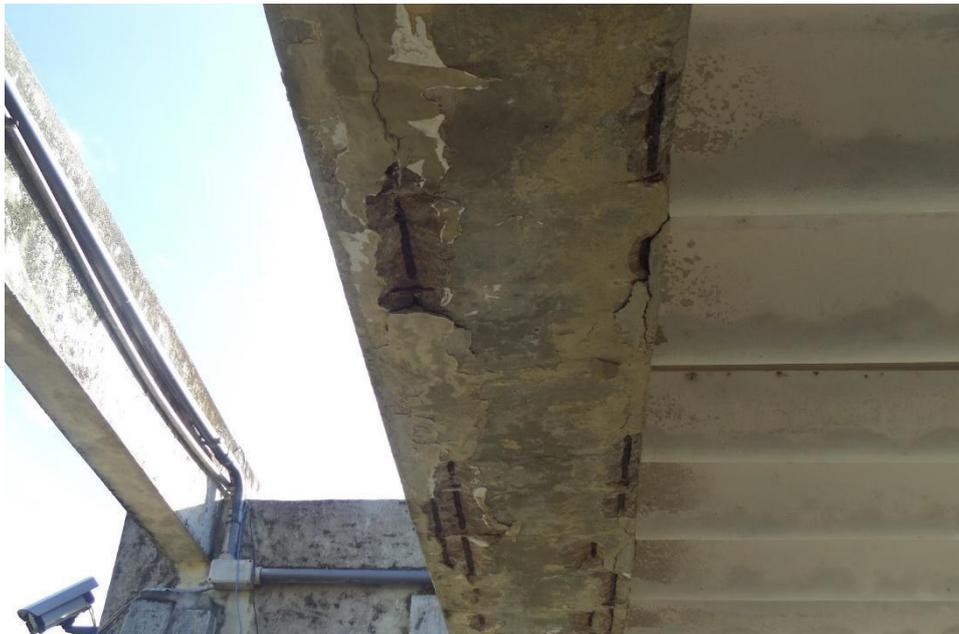
Figura 3 - Corrosão das armaduras

Durante a visita foram constatadas manifestações patológicas nas estruturas de concreto armado da instituição, que através de estudos bibliográficos, pode-se diagnosticar como corrosão nas armaduras. A figura 3 apresenta o defeito no elemento estrutural.

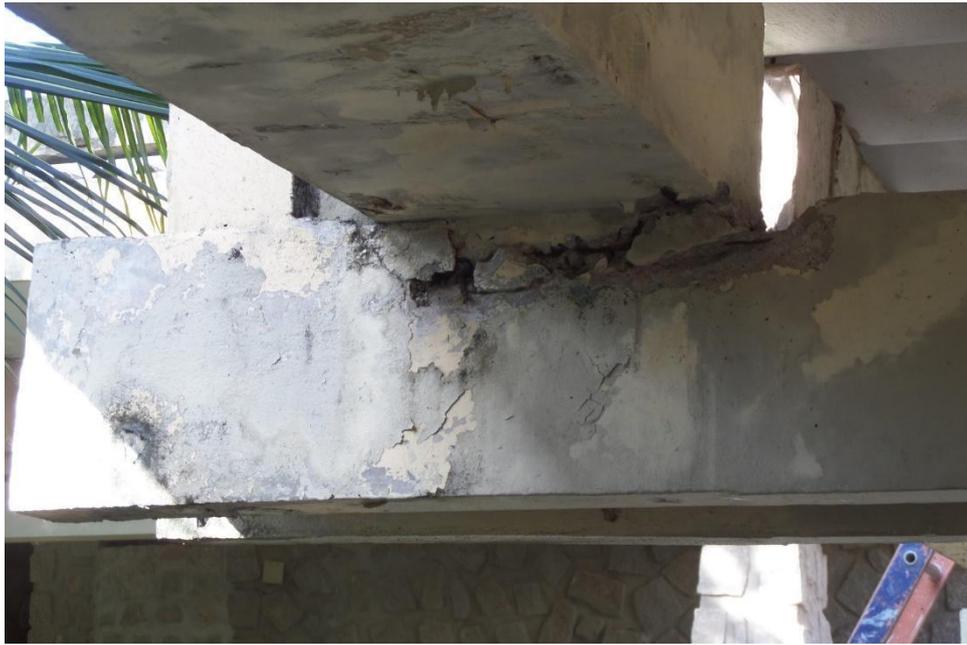
Figura 4 - Início do deslocamento do concreto

O início da corrosão nas armaduras resulta na formação de um produto volumoso, gerando tensões no concreto e resultando no despreendimento do cobrimento; como demonstrado na figura 4 e 5.

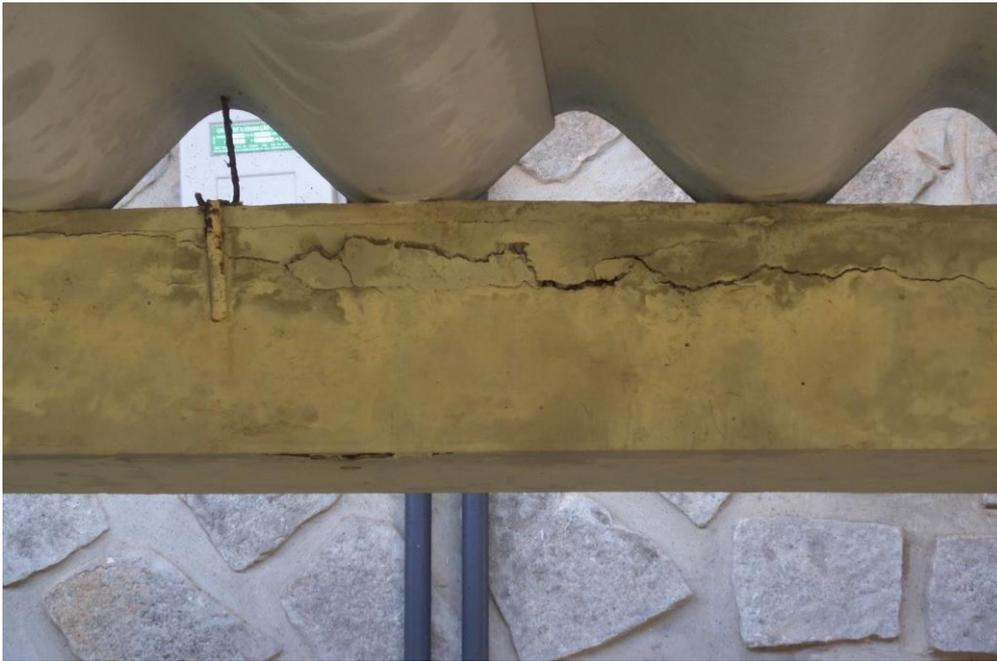
Figura 6 - Fissura no elemento estrutural

Com início da fissuração no elemento estrutural, pode-se presumir que a corrosão nas armaduras foi iniciada, como mostra na figura 6. Observou-se que as fissuras acompanham a disposição das armaduras.

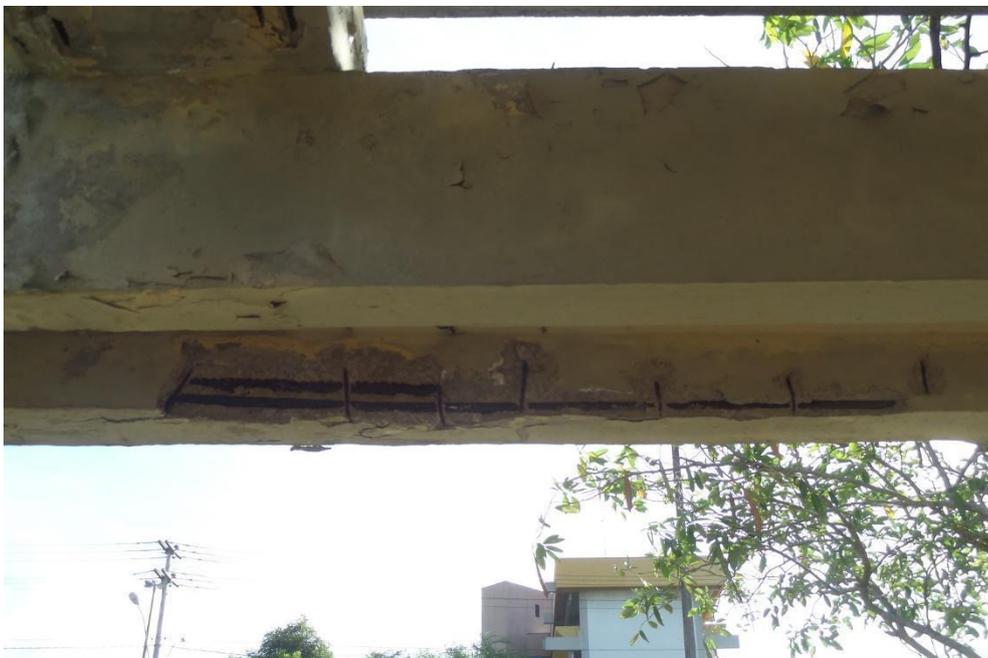
Figura 7 - Viga em situação precária

A figura 7 demonstra a situação da viga, com armaduras expostas em contato com o ambiente; ou seja, já não existe a proteção física proporcionada pelo cobrimento. Na figura 8 podemos observar o ensaio de carbonatação em um trecho da estrutura em questão.

Para quantificar a espessura do concreto carbonatado, foi utilizado o escalímetro - figura 9, e obtido uma espessura média de 6 mm na viga da figura 7.

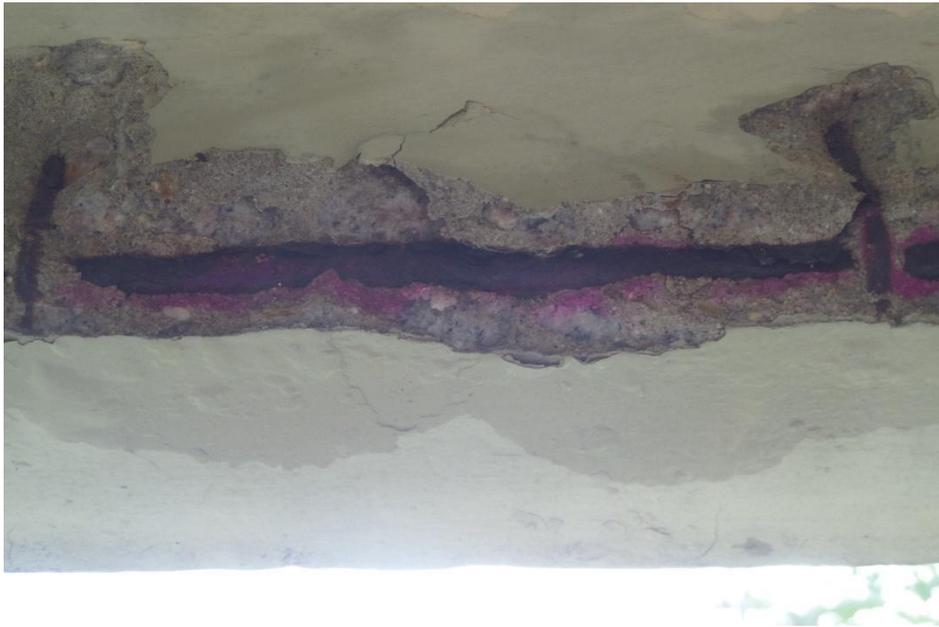
Figura 8 - Ensaio de carbonatação em um trecho da viga

Para o levantamento de dados sobre a corrosão, foi realizado o ensaio de carbonatação com solução de fenolftaleína a 1% de concentração. Para o diagnóstico, armazenou-se a solução em um recipiente para borrifar sobre o elemento estrutural, e pela alteração de coloração, rosa ou incolor, identificou-se a carbonatação.

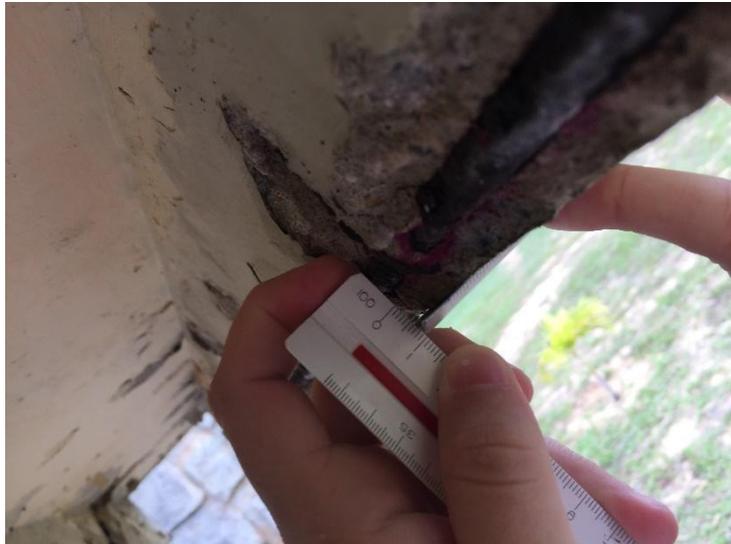
Figura 9 - Espessura do concreto carbonatado

Em decorrência da influência da carbonatação, fez-se necessário quantificar a espessura do concreto carbonatado, tendo como auxílio o escalímetro.
