CONFERÊNCIA DA QUALIDADE DOS BLOCOS CERÂMICOS VAZADOS PARA ALVENARIA DE VEDAÇÃO PRODUZIDOS PELAS FÁBRICAS DA CIDADE DO CRATO-CE

GOMES JÚNIOR, Francisco Célio Nogueira (1); CARVALHO, Yaskara Nayara Pereira (2); LÊU, Antônio Alex Matias (3); LEANDRO, Felipe Sales (4)

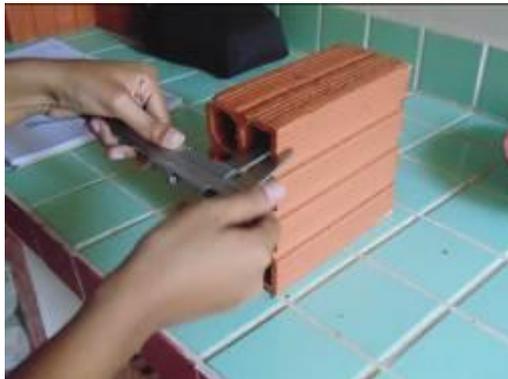
Figura 1 – Análise dimensional dos septos

Para o ensaio de análise dimensional foi feito em uma superfície lisa e nivelada como exigido e foram extraídas as medidas nas posições indicadas, largura, comprimento, altura os septos e paredes externas como mostram nas figuras 1, 2 e 3.

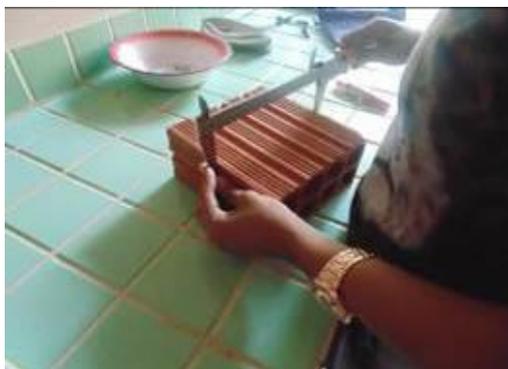
Figura 2 – Análise dimensional da altura

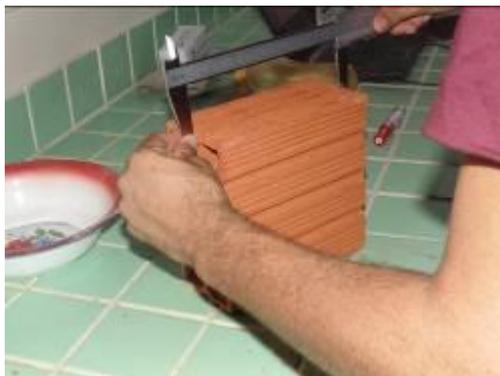
Figura 3 – Análise dimensional do comprimento

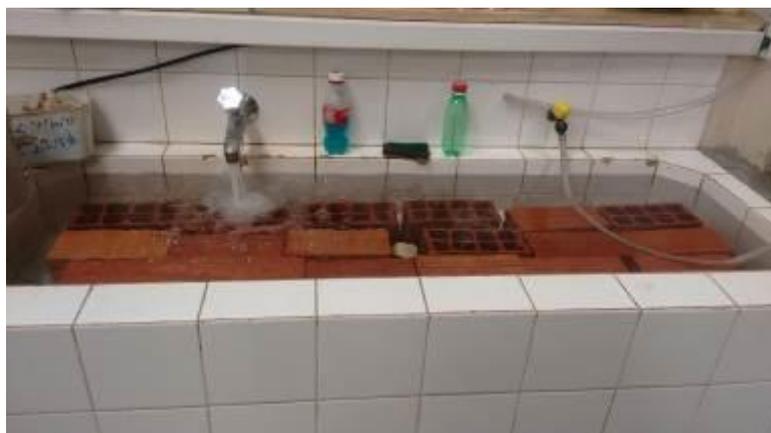
Figura 4 – Tijolos submersos

O ensaio para obter a absorção d'água dos tijolos, foi feito seguindo o passo a passo da norma. Primeiro foram colocados os blocos na estufa e depois encontrou-se a massa seca. Em seguida, os tijolos foram submersos em água ambiente por 24h, para determinar a massa úmida, como mostra a figura 4. Após o tempo suficiente submerso os blocos foram pesados, e com os valores obtidos de massa seca e massa úmida conhecidos, foi determinado a absorção de água individual.

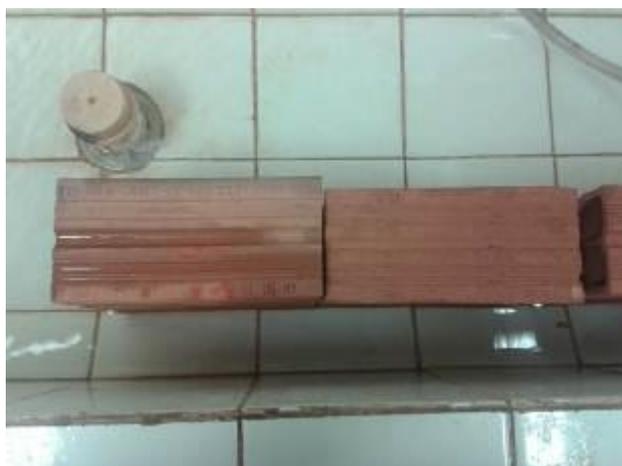
Figura 8 – Blocos cerâmicos com a largura visivelmente diferentes entre a fábrica C e fábrica B

De acordo com os resultados, a fábrica A atendeu a norma quanto a média dimensional, porém avaliando cada bloco individualmente a única característica que deixou a desejar foram as paredes externas, pois 5 (38,46%) blocos estão abaixo do que a norma permite que é de 7 mm. Entretanto no restante das dimensões (largura, comprimento, altura, septos, planeza das faces e desvio em relação ao esquadro) todos os tijolos analisados estão de acordo com a norma. Já os blocos cerâmicos da fábrica B na questão individual e média dimensional dos blocos foram rejeitados, porém avaliando individualmente foi 100% rejeitado isso por causa da altura (H) dos blocos cerâmicos que estava menor do que a norma determina que é de 5mm. Além disso os blocos apresentavam até 9,5 mm de diferença do que estava escrito no bloco e também 100% dos tijolos estavam com as paredes externas menor do que é permitido. No que diz respeito a outras dimensões constatou-se menos rejeições, na largura (L) apenas 2(15%) não foi aceito, no comprimento (C) apenas 3 (21%) tijolos, no desvio em relação ao esquadro 5(38,46%) tijolos e na planeza das faces 2(15,38%) tijolos estavam fora do requisito máximo e mínimo da NBR. Quanto aos tijolos da fábrica C o índice de rejeição dimensional foi maior no comprimento (C) e nas paredes externas com 5(38,5%). Em relação a altura (H) e na largura (L) foram 2(15%) rejeições para cada dimensão, enquanto nos septos, planeza das faces, desvio em relação ao esquadro não teve nenhum fora do exigido. Ao decorrer da pesquisa, foi notada uma diferença dimensional percebida facilmente a olho nu, entre a fábrica C e B, como mostra na figura 8. Também foi notado em alguns a diferença entre as dimensões das duas faces do mesmo bloco, como o do comprimento sendo uma face maior que a outra, com isso deixando o tijolo visivelmente torto, demonstrado na figura 9.

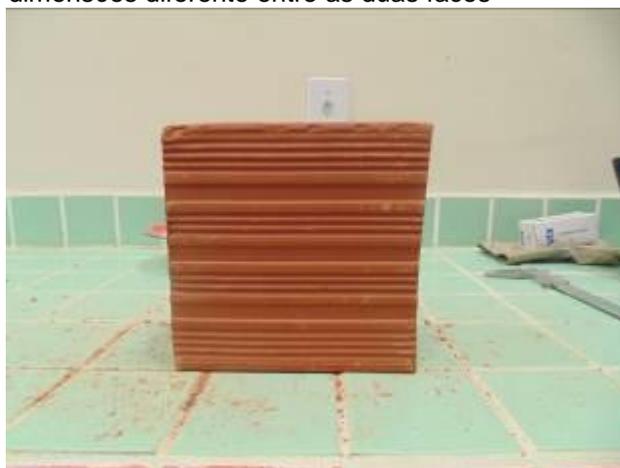
Figura 9 – Bloco cerâmico com dimensões diferente entre as duas faces
