ADIÇÃO DA SÍLICA ATIVA E DO METACAULIM NO CONCRETO PARA AVALIAÇÃO DA CORROSÃO POR ÍONS CLORETOS

GABRIELLI GALVÃO RODRIGUES DUARTE, Sandy (1); GABRIEL ARRUDA LEITE DE LIMA, Victor (2); DE SOUSA TETI, Bruno (3); SANTOS CALÁBRIA, Iago (4)

Universidade de Pernambuco - UPE, Sandyrduarte@hotmail.com; Universidade Maurício de Nassau - UNINASSAU, contato.victorgabriel@outlook.com; Universidade de Pernambuco - UPE, Bruno_Teti@hotmail.com; Instituto Brasileiro de Educação Continuada - INBEC, Iago_SC@hotmail.com.

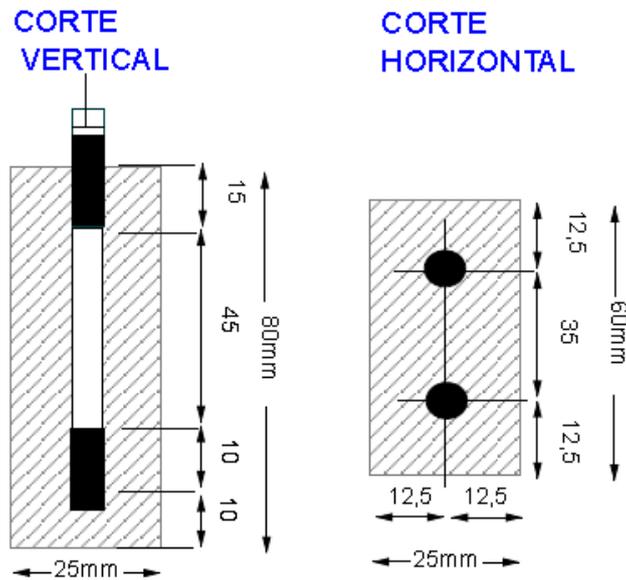
Figura 1 - Cortes vertical e horizontal do corpo de prova.

Para a realização dos ensaios, foram confeccionados 16 corpos de provas: 8 com Sílica Ativa sendo 4 para cada relação a/c, e 8 da mesma forma para Metacaulim. O corpo de prova utilizado para a realização deste trabalho, proposto por Monteiro (1996) é do tipo prismático, com as dimensões de 60 x 80

x 25 mm, duas barras de 6,3 mm de diâmetro, 100 mm de comprimento e com cobertura de 10 mm, conforme a Figura 1. A forma utilizada foi de material plástico facilitando assim a moldagem e a desmoldagem dos corpos de prova (Figura 2).

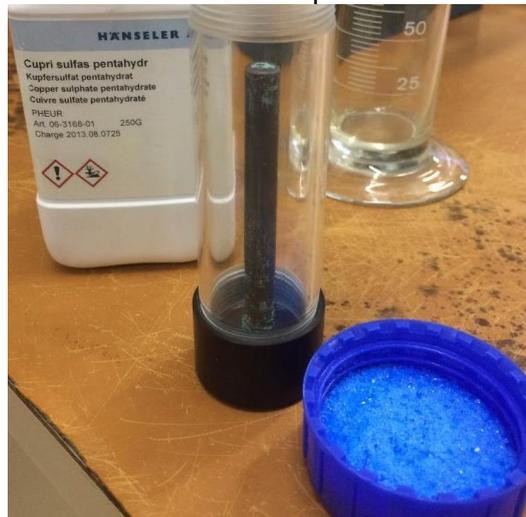
Figuras 4: Sulfato de Cobre e recipiente do eletrodo de barra.

Logo após, colocou-se a tampa do eletrodo, a qual contém também uma rolha de madeira, submersos em um recipiente com água, durante 20 minutos. Pois, para que se assegure um contato de baixa resistividade, a rolha deve estar completamente saturada por água. Foi preparada uma solução de água destilada com o sulfato de cobre aturada com a proporção de 40 unidades de massa de CuSO_4 para 100 unidades de massa de H_2O (foram utilizadas 15 g de Sulfato de Cobre) como pode ser observada na Figura 4. Em seguida, tal solução foi inserida no recipiente do eletrodo de barra e fechado.

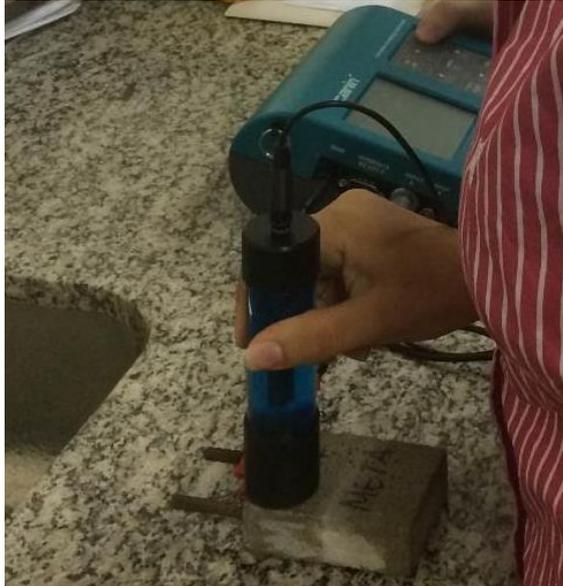
Figura 5: Medições do Potencial de Corrosão.

Ao longo do tempo em que se esperava a rolha ficar saturada, foram feitas localizações das posições das armaduras nas amostras e definidas as grades na superfície dos pilares. Logo após, a superfície da amostra foi pré-umedecida para que houvesse uma maior mobilidade dos íons na área, de forma a favorecer o processo eletroquímico do sistema aço/concreto. Foram realizadas as medições do potencial de corrosão ao longo das grades demarcadas (Figura 5).

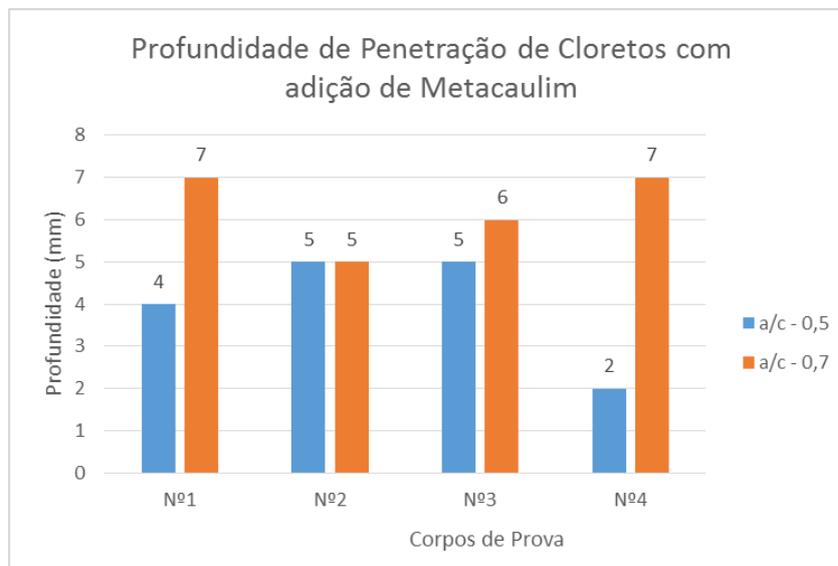
Na Figura 10 apresentam-se os resultados da profundidade da penetração dos íons cloretos para as amostras moldadas com relação água/cimento de 0,5 e 0,7 com a adição de Metacaulim. Porém, comparando as amostras com relação a/c de 0,5 e 0,7, pode-se notar que as amostras que foram confeccionadas com a/c 0,5 corroeram menos por cloretos.

Figura 10 e 11 – Profundidade de penetração de cloretos com adição de Metacaulim e Sílica Ativa

Ao comparar as amostras, as que foram confeccionadas com metacaulim, apresentaram uma proporção de corrosão menor do que as com a adição da sílica ativa, com relação a/c 0,5 (Figura 12). Já a adição da Sílica Ativa apresentou uma grande disparidade em relação a pesquisa de Cardoso (2016), tanto para a relação a/c 0,5, quanto para 0,7 (S15% = Amostras de Sílica Ativa com 15% de adição e M15% = Amostras de Metacaulim com 15% de adição). Quanto às amostras com a relação a/c 0,7, constatou-se que o metacaulim, comparado a sílica ativa, corroeu menos (Figura 13). Comparando com os resultados de Cardoso (2016), a partir dos seus valores referenciais, a amostra S15%, teve seu valor aumentado em mais de 3 mm, conseqüentemente em mais de 170% comparado ao de Cardoso (2016).

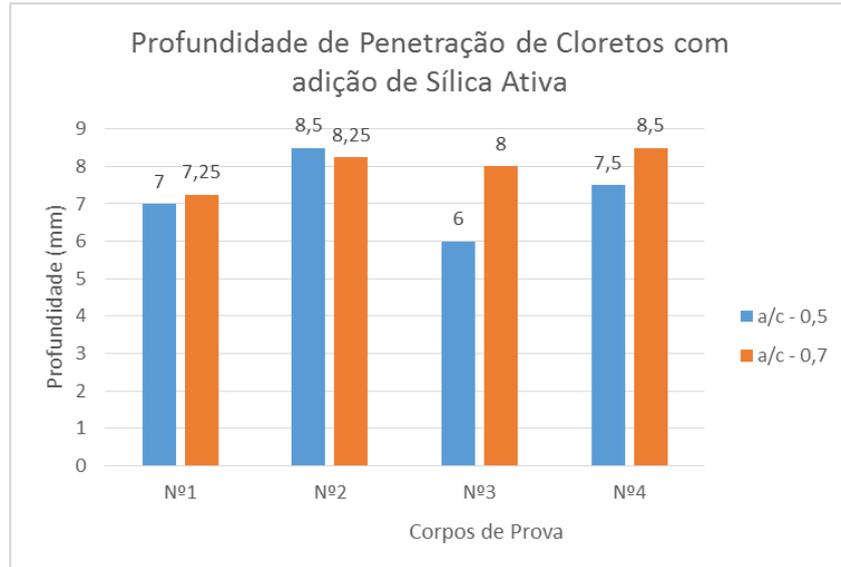
Na Figura 11 os resultados da profundidade da penetração dos íons cloretos, para as amostras moldadas com relação água/cimento de 0,5 e 0,7 com a adição de Sílica Ativa. Ao realizar uma média dos valores obtidos, nota-se que com a relação a/c 0,5, a corrosão ocorreu numa proporção menor.
