ANÁLISE DE MANIFESTAÇÕES PATOLÓGICAS NA CONSTRUÇÃO CIVIL: ESTUDO DE CASO EM UMA INSTITUIÇÃO PÚBLICA DE ENSINO SUPERIOR

Com isso, neste artigo será abordado um estudo de caso com análise de manifestações patológicas em concreto armado encontradas em uma instituição pública de ensino superior quanto aos seus diagnósticos.

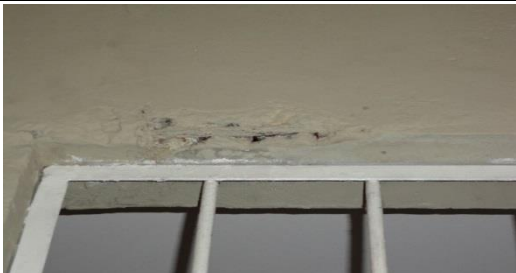
Manifestação em viga localizada no Bloco A do Centro de Tecnologia	Corrosão de armadura	1) Falha no lançamento ou adensamento da peça 2) Taxa excessiva de armadura 3) Dimensão máxima característica do agregado graúdo inadequado	Corrosão de armaduras

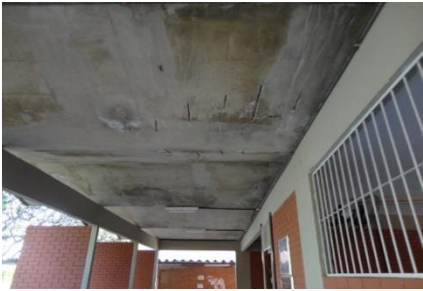
Manifestação em laje de cobertura localizada no bloco A do Centro de Tecnologia.	Corrosão de armadura	Insuficiência de cobrimento da armadura	Corrosão de armaduras
5

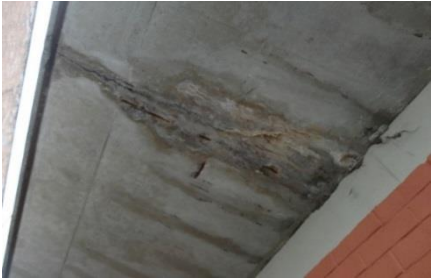
Manifestação localizada em laje de cobertura no bloco B do Centro de Tecnologia	Desagregação do concreto, manchas de umidade e de corrosão (marrom-avermelhadas)	1) Insuficiência de cobrimento da armadura. 2) Provável falha na impermeabilização da laje, causando infiltração o que acelerou o processo de corrosão.	Corrosão de armaduras e Infiltração

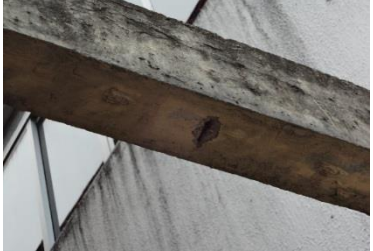
Manifestação em viga localizada no bloco de Engenharia Mecânica	Desplacamento do concreto e corrosão de armadura	1) Insuficiência de cobrimento da armadura 2) Falha de execução na peça	Corrosão de armaduras
10

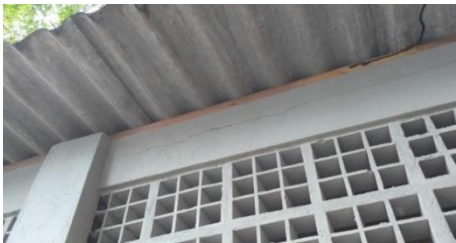
Manifestação localizada em almoarifado do Bloco Elefante Branco próximo ao bloco Prof. José Regis do Centro de Ciências da Saúde (CCS)	Trinca (1,3mm) Horizontal	Topo de pilar com excesso de nata de cimento (Exsudação) ou sujeira na execução	Fissura de junta de concretagem

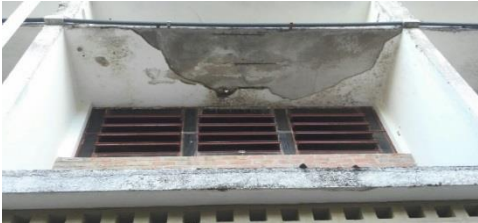
Manifestação localizada em laje do Bloco da direção do Centro de Ciências Exatas e da Natureza (CCEN) e Departamento de Informática	Corrosão de armadura, manchas de umidade e de corrosão (Marrom-avermelhadas)	1) Insuficiência de cobrimento da armadura 2) Falha ou ausência na impermeabilização	Corrosão de armaduras

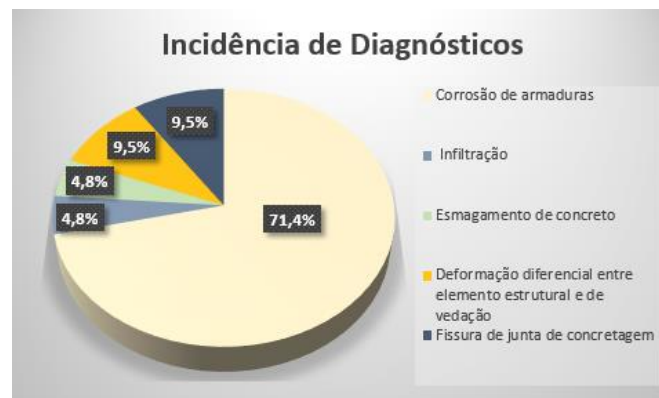
Figura 22 - Incidência de Diagnósticos

Conforme observado na subseção anterior, a grande maioria dos diagnósticos referentes às manifestações patológicas detectadas estão relacionados ao processo de corrosão de armaduras, apresentando uma incidência de 71,4% entre os casos estudados. As degradações apresentadas no estudo de caso abordado nesta amostra podem ser observadas na Figura 2.
