Estudo da qualidade da acessibilidade urbanística ofertada no parque ambiental da cidade de Codó – MA.

Study of the quality of urban accessibility offered in the environmental park of the city of Codó – MA.

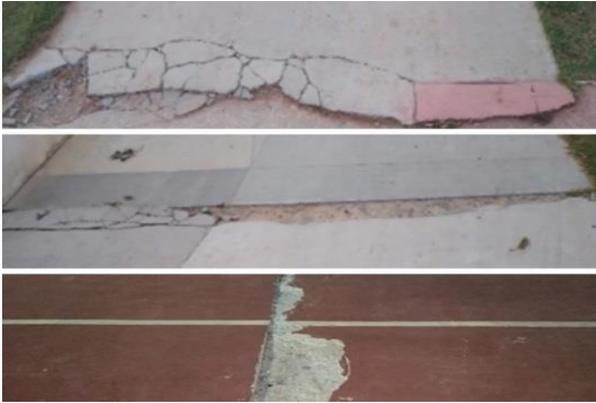
Neste sentido, no que cerne aos pisos da edificação, denota-se que foram encontradas várias irregularidades nos pavimentos do local, Figura 1, sendo estas imprevisibilidades: desníveis, rachaduras, falhas e buracos. Desta maneira, tornou-se notório que ocorria em tal local a potencialização e promoção da redução da autonomia dos indivíduos, a julgar por, que somente por meio da oferta de uma relação benéfica entre os frequentadores e os elementos construtivos de um local se torna possível o cumprimento do direito fundamental de ir e vir nos espaços urbanos [15].

Figura 1 – Irregularidades do piso da edificação.

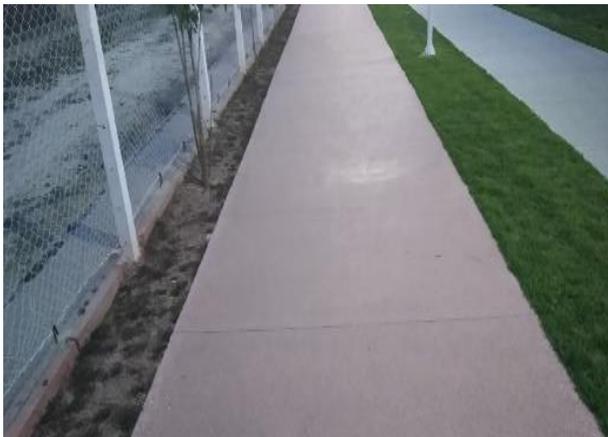
Quanto a presença de pisos táteis direcional e de alerta, observou-se que não havia a oferta deste instrumento de acessibilidade no espaço público em questão, sendo toda a extensão do ambiente como na Figura 2. Desta maneira, observa-se que não foi considerada a dimensão social dos espaços urbanos na concepção e execução deste ambiente, ficando assegurado o tolhimento do direito dos indivíduos à acessibilidade universal neste espaço [16].

Figura 2 – Rota com ausência de piso tátil na edificação.

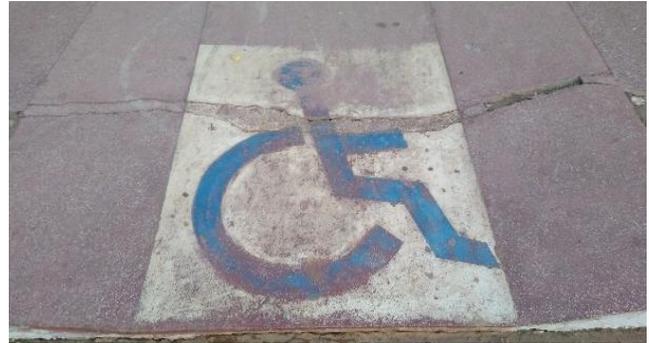
Já no que se refere as rampas de acesso oferecidas na edificação em questão, diz-se que foram encontrados quatro desses elementos, no entanto, reverbera-se que somente uma única rampa possuía sinalização informativa, porém, tal sinalização não se encontrava conforme as normas do estatutário de acessibilidade em vigor no país, a julgar por, que se apresentava com pictograma azul com fundo branco, como mostrado na Figura 3.

Figura 3 – Rampa de acesso com sinalização adversa a norma.

Neste termos, segundo a NBR n.º 9050 [3], deve-se ter em conta que a indicação de acessibilidade nas edificações, mobiliários, espaços e equipamentos devem ser grafadas tomando por consideração a simbologia internacional de acesso, ou seja, os símbolos podem ser representado em pictograma branco sobre fundo azul, ou em branco e preto.

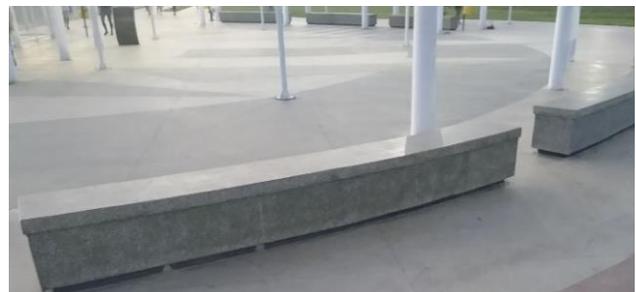
Já no que cerne aos assentos ofertados em tal espaço público, constatou-se que estes apresentavam *design* inadequado para o conforto dos indivíduos que os usasse, tendo em vista que não detinham de encostos e nem divisórias, Figura 4.

Figura 4 – Vista dos assentos oferecidos no ambiente.
Fonte: O Autor.

Ressalta-se, que embora o normativo de acessibilidade não verse explicitamente sobre parâmetros métricos obrigatórios na concepção de mobiliários do tipo assento, os autores Silva *et al.* [17], dizem que “às condições gerais para mobiliários urbanos é que estes devem atender aos princípios do desenho universal, ou seja, proporcionar ao usuário segurança e independência, de modo que tenham dimensões e espaços apropriados para aproximação, alcance, manipulação e uso”.

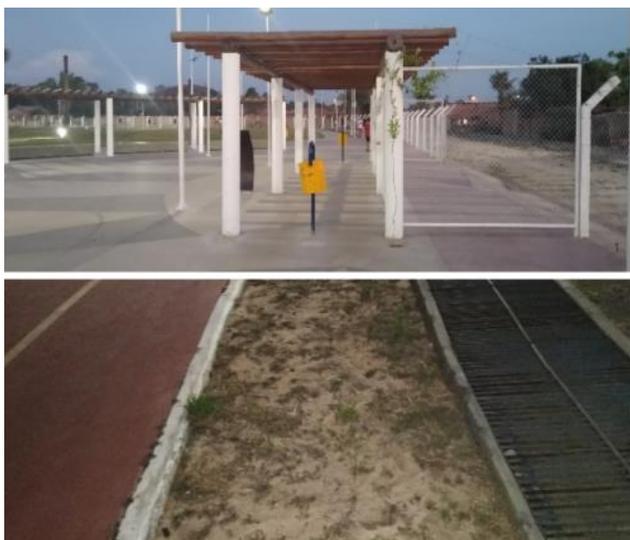
Ainda acerca dos elementos de mobiliários, percebeu-se que algumas das lixeiras encontradas *in loco* serviam como barreiras aos transeuntes, Figura 5, haja vista que estas estavam dispostas em locais desvantajosos para o trânsito das pessoas e não denotavam de sinalização com piso tátil de alerta, o que acarreta a promoção da redução e desvalorização da mobilidade interna no ambiente público em averiguação.

Averiguou-se ainda que os elementos destinados ao plantio de vegetação, canteiros, estavam localizados ao lado de passarelas ou situados nas proximidades da pista de atletismo e não apresentavam instrumento de proteção, grades ou nivelamento, o que facilita e viabiliza o acontecimento de acidentes e incidentes envolvendo este componente do mobiliário urbanístico do local, Figura 5.

Figura 5 – Lixeiras e canteiro dispostos em locais inapropriados.
Fonte: O Autor.

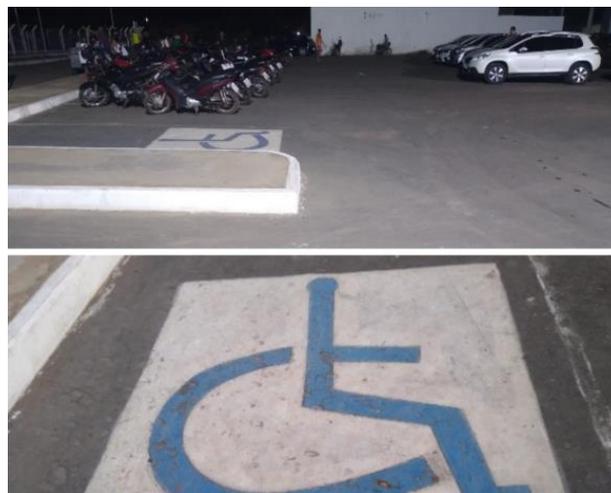
Quanto as vagas de estacionamento destinadas à pessoa com deficiência ou mobilidade reduzida, verificou-se que no espaço em questão, o estacionamento detinha de piso não trepidante, firme e regular o que proporcionava o uso de quaisquer dispositivos que se desloque com o auxílio de rodas, no entanto, as vagas propriamente ditas, não continham espaços adicionais de circulação, inviabilizando o uso de cadeiras de rodas quando considerado o espaçamento métrico desses locais.

Por sua vez, no que diz respeito a sinalização de tais vagas ofertadas aos portadores de deficiências ou mobilidade que frequentam o local, observou-se que estas não estavam inteiramente adequadas, haja vista que as informações eram transmitidas em desacordo com a simbologia internacional de acesso (SIA), sendo a representação encontrada no local feito por pictograma azul sobre fundo branco, tais informações são mostradas na Figura 6.

Figura 6 – Vista do estacionamento do empreendimento.
Fonte: O Autor.
