Avaliação de Riscos em Pet Shop: Estudo de Caso

Risk Assessment in a Pet Shop: Case Study

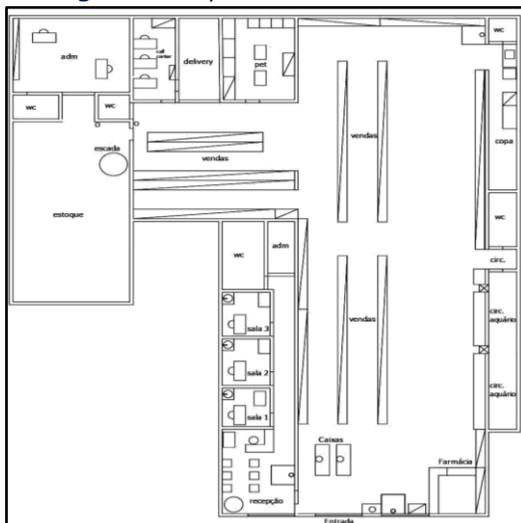
Figura 1 – Layout do estabelecimento.

A avaliação do layout do estabelecimento, conforme indicado na Figura 1, indica um projeto estrategicamente desenvolvido com foco na eficiência operacional, segurança dos trabalhadores e bem-estar dos clientes. A disposição física dos setores segue diretrizes de boas práticas voltadas a ambientes comerciais, contemplando aspectos ergonômicos, acessibilidade e fluidez dos processos.

A organização do mobiliário, prateleiras e gôndolas foi estruturada de forma a otimizar o fluxo de trabalho, assegurando áreas de circulação amplas e bem distribuídas. Essa configuração contribui para a redução de riscos ocupacionais,

No setor de vendas, observa-se que a disposição das prateleiras e o posicionamento estratégico do balcão da farmácia viabilizam o bom desempenho das tarefas cotidianas, sem comprometimento das vias de acesso. Tais características demonstram a preocupação com a segurança e a funcionalidade dos espaços.

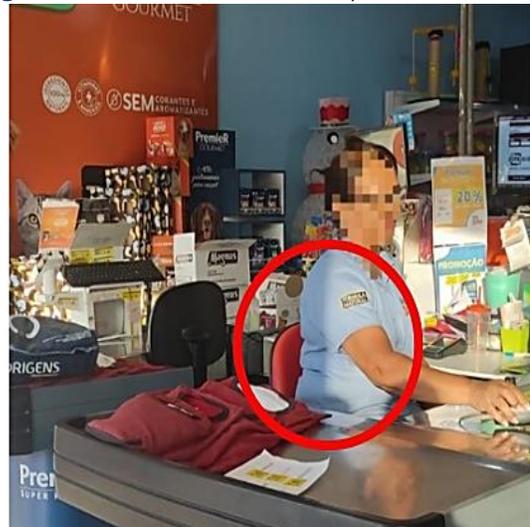
Figura 2 – Setor onde atuam os operadores de caixa.

A área destinada aos operadores de caixa conta com balcões adequados ao exercício da atividade, incluindo assentos para promover conforto durante o expediente. No entanto, a localização próxima à entrada principal, associada à orientação do prédio voltada para o poente, ocasiona exposição direta à radiação solar em determinados horários, conforme indicado na Figura 2. Essa condição pode gerar desconforto térmico, o que demanda a adoção de medidas mitigadoras, como a instalação de barreiras solares, aplicação de películas refletivas ou readequações no layout.

No setor de atendimento e vendas, foi observada a exposição dos operadores de caixa à radiação solar direta, o que compromete o conforto térmico. Como solução, sugere-se o uso de películas de controle solar para melhorar o ambiente de trabalho.

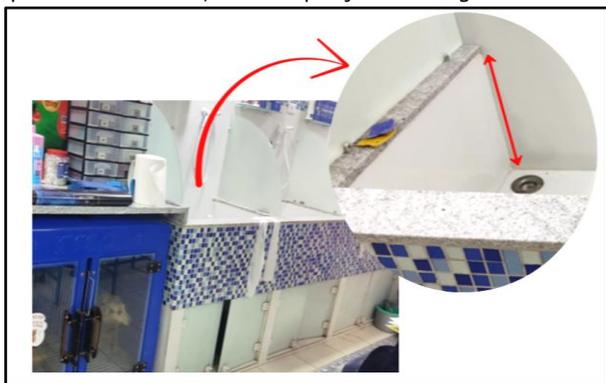
Figura 3 – Equipamento de secagem de animais e cuba para banho e tosa, com ampliação da imagem da cuba.

Entretanto, identificou-se uma limitação no uso das cubas destinadas ao banho de animais, conforme indicado na Figura 3. Projetadas para atender diferentes portes, essas estruturas apresentam profundidade significativa, o que exige

esforço adicional por parte do trabalhador no atendimento a cães de pequeno porte. Essa condição impõe maior exigência física, sobretudo no alcance e posicionamento dos animais, podendo gerar desconfortos posturais.

O setor conta ainda com equipamentos modernos de secagem, projetados para operar com níveis reduzidos de ruído, promovendo um ambiente mais tranquilo e diminuindo o estresse dos animais durante o procedimento. Toda a área é climatizada, contribuindo para o conforto térmico dos trabalhadores, dos animais e dos tutores.

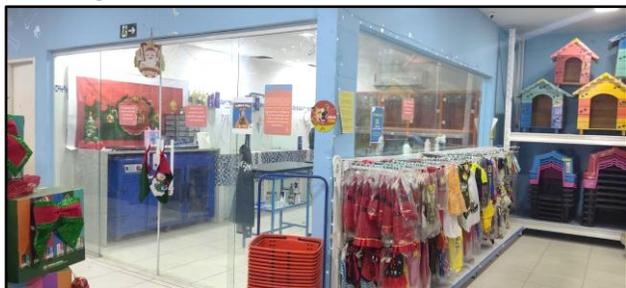
Figura 4 – Setor destinado ao banho e tosa.

Um aspecto particular do setor de banho e tosa refere-se à presença de paredes de vidro, conforme indicado na Figura 4, que possibilitam aos tutores acompanhar visualmente o atendimento de seus animais. Embora essa transparência proporcione maior confiança aos clientes, relatos dos profissionais indicam que a visibilidade do tutor pode gerar agitação nos animais, dificultando os procedimentos. Essa situação evidencia a necessidade de estratégias para mitigar essa interferência, como orientações prévias aos tutores ou readequações no layout do ambiente.

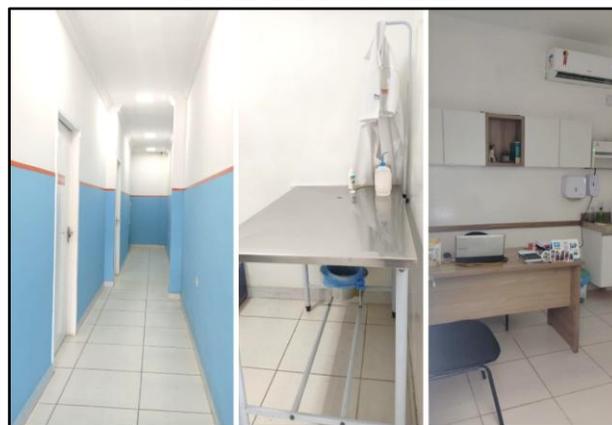
Figura 5 – Arranjo físico e disposição de mobiliário no setor da clínica veterinária.

No setor clínico, indicado na Figura 5, o arranjo físico também se apresenta adequado às atividades desenvolvidas. A distribuição do mobiliário favorece a organização, eficiência e segurança no atendimento, além de proporcionar conforto tanto para os profissionais quanto para os tutores e seus pets. O ambiente é funcional, bem estruturado e condizente com as exigências de um espaço voltado à prática veterinária.

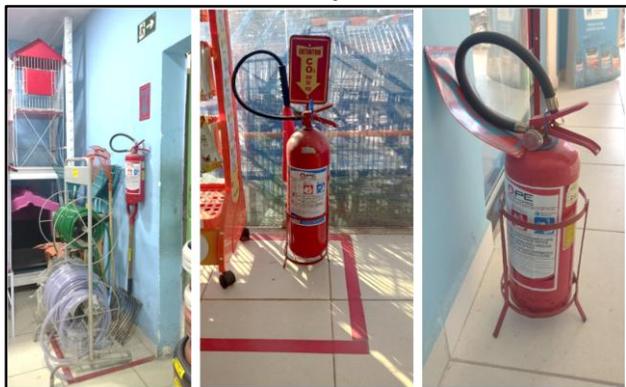
Figura 6 – Obstrução no acesso aos extintores e falta de sinalização.

A respeito da NR 23, embora tenha sido possível observar que a empresa possui equipamentos de combate a incêndios, o acesso a alguns extintores encontrava-se obstruído, o que compromete a eficácia das ações emergenciais. Além disso, os trabalhadores não são instruídos sobre procedimentos de evacuação, uso dos equipamentos ou sistemas de alarme, o que indica ausência de um plano de resposta à emergência bem estruturado. Também foi identificada a inexistência de um local apropriado para a realização das refeições, o que contraria as exigências da NR 24. A construção de um refeitório estava em andamento no momento da visita, o que indica uma possível adequação futura.

No que se refere à disposição dos extintores de incêndio, conforme indicado na Figura 6, foi observado que, embora a maioria esteja acompanhada de demarcação no piso, há inconformidades que comprometem a acessibilidade e a eficácia desses equipamentos em caso de emergência. Identificou-se a presença de extintores com acesso obstruído e demarcações inferiores às estabelecidas pelas normas de segurança. Além disso, foram encontrados extintores posicionados em locais sem a devida sinalização de piso, descumprindo o que determina o Código de Segurança Contra Incêndio e Pânico do Estado de Pernambuco.

Esses achados evidenciam a necessidade de uma revisão e manutenção periódica do sistema de combate a incêndio, com vistas a assegurar o cumprimento integral das normas técnicas e garantir a segurança de todos os ocupantes do estabelecimento.
