Aplicação Simplificada do Método ARICA na Análise de Prevenção e Combate a Incêndios em Centros Históricos: Estudo de Caso no Pátio de São Pedro, Recife.

Utilization Simplified of the ARICA Method to Identify the Fire Prevention and Mitigation in Historical Centers: Case Study in Pátio de São Pedro, Recife.

A área do estudo de caso foi selecionada entre as Zonas de Preservação de Recife, dentre elas a escolhida foi o Pátio de São Pedro no Bairro de Santo Antônio, um local de importância cultural, religiosa e social com forte relação com a cidade. Além disso, a sua concepção urbanística que é de influência portuguesa do século XVIII até o final do século XIX, se interliga ao método adotado de avaliação de risco ARICA, pois ele foi elaborado inicialmente para atender as necessidades dos Centros Antigos de Portugal.

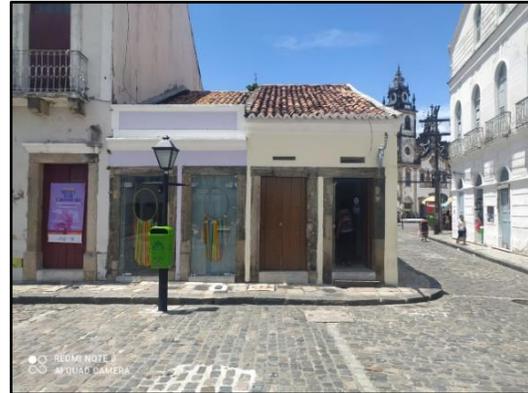
Figura 2: Foto da Casa 01.

Na primeira vistoria verificou-se que o estado de conservação da casa aparentava ser regular, com sinais de algumas degradações, como início de marcas de infiltrações nas paredes internas. A fachada está em condições regulares, assim como mostra a Figura 2.

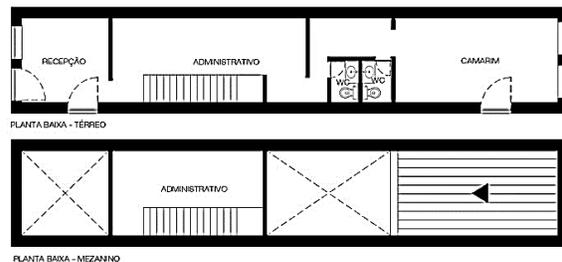
Figura 3: Croqui da Casa 01.

A divisão interna pode ser vista no Croqui da Figura 3.

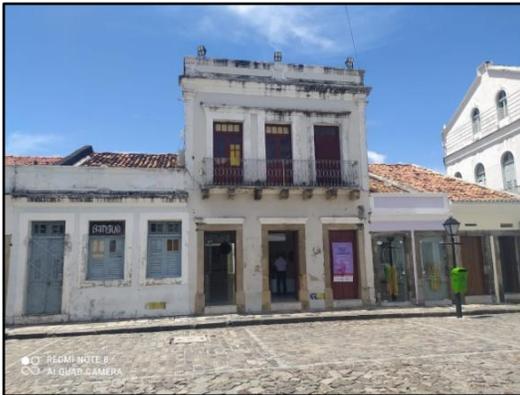
Figura 4: Foto da Casa 02.

O segundo imóvel a ser vistoriado foi a Casa 02, a qual parece na Figura 4, o estado de conservação do imóvel é bom, sem indícios ou vícios construtivos aparentes.

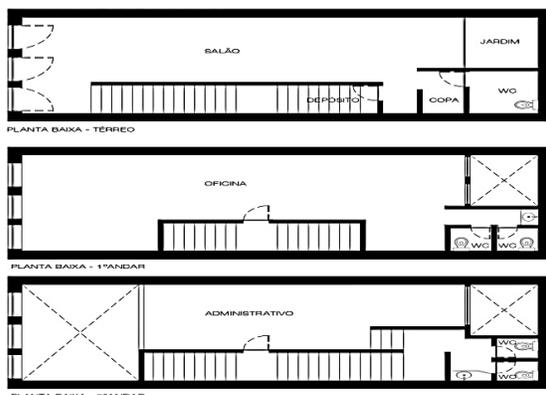
Figura 5: Croqui da Casa 02.

A construção original tem dois pavimentos, porém após uma reforma o prédio passou a ter três pisos. O primeiro piso, no térreo, onde se faz as exposições com banheiros e copa; o segundo onde são realizados as oficinas e cursos e que possui um grande vão com banheiros. No terceiro e último que funciona o setor administrativo com banheiros. A divisão interna pode ser vista no Croqui da Figura 05.

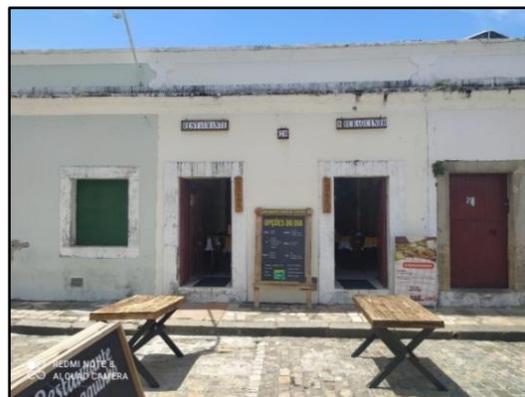
Figura 6: Foto da Casa 03.

A terceira Casa a ser visitada funciona um Restaurante, e possui um estado de conservação regular, como pode ser visto em sua fachada na Figura 06.

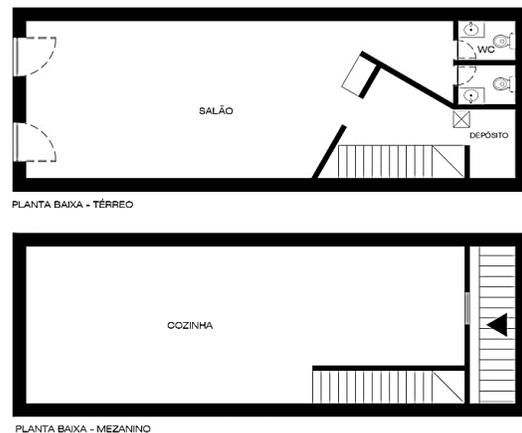
Figura 7: Croqui da Casa 03.

A divisão interna pode ser vista no Croqui da Figura 7.

No local existem extintores e sinalização de emergência. A rota de fuga tem dimensão menor do exigido e uma única saída do mezanino, onde funciona a cozinha.

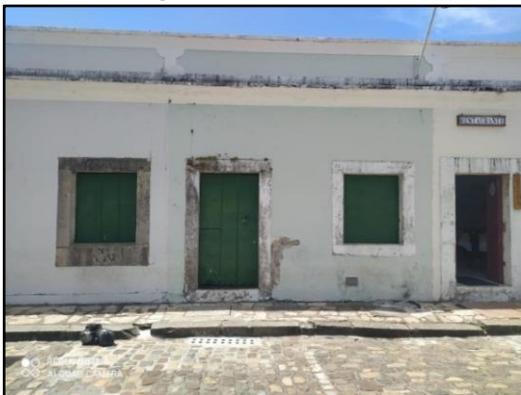
Figura 8: Foto da Casa 04.

A Casa 04 funciona o Núcleo de Cultura, o qual é um espaço para reuniões, estudos, pesquisas (biblioteca) e apresentações. O imóvel aparenta um estado de conservação regular, como mostra a fachada do prédio na Figura 8.

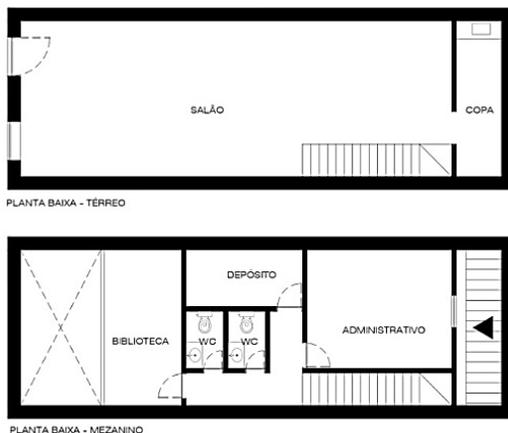
Figura 9: Croqui da Casa 04.

A divisão interna pode ser vista no Croqui da Figura 9, onde consta que a rota de evacuação tem dimensões menores que 90 cm. Embora não tenha placas de sinalização de emergência, há extintores de incêndio.

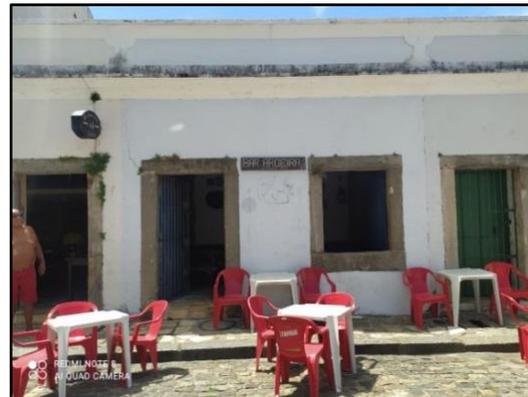
Figura 10: Foto da Casa 05.

A quinta vistoria foi na Casa 05, onde funciona atualmente um Bar, reforçando uma das características culturais do bairro como pode ser observado na Figura 10. O estado de conservação é regular.

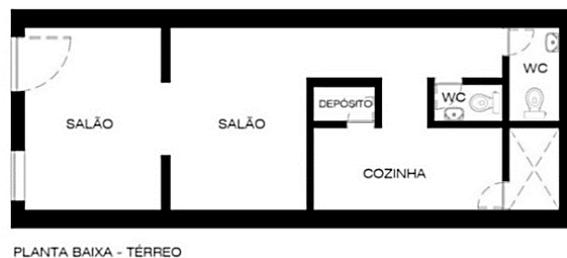
Figura 11: Croqui da Casa 05.

Embora, o local tenha a dimensão das rotas de evacuação dentro das normas vigentes [8], há falta de extintores de incêndio e sinalização de emergência. Pode-se observar no Croqui da Figura 11.

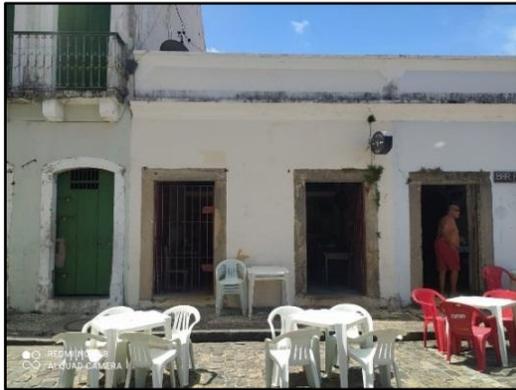
Figura 12: Foto da Casa 06

O último imóvel a ser vistoriado foi a Casa 06, onde funciona um Bar como pode ser observado na Figura 12:

Embora com estado regular de conservação, a casa apresenta fissuras em uma das paredes externas.

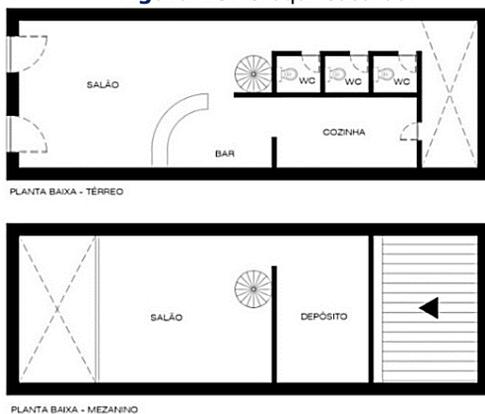
Figura 13: Croqui Casa 06.

Não foram encontrados extintores de incêndio, nem sinalização de emergência. A rota de fuga tem uma escada com largura menor do que 90 cm, podendo ser visto na Figura 13.
