# Gestão da Segurança: Riscos Ocupacionais no Processo Produtivo de uma Indústria Metalúrgica – Estudo de Caso

*Safety Management: Occupational Risks in the Production Process of a Metalworking Industry – A Case Study*

**DOI: 10.25286/rep.v11i2.3889**

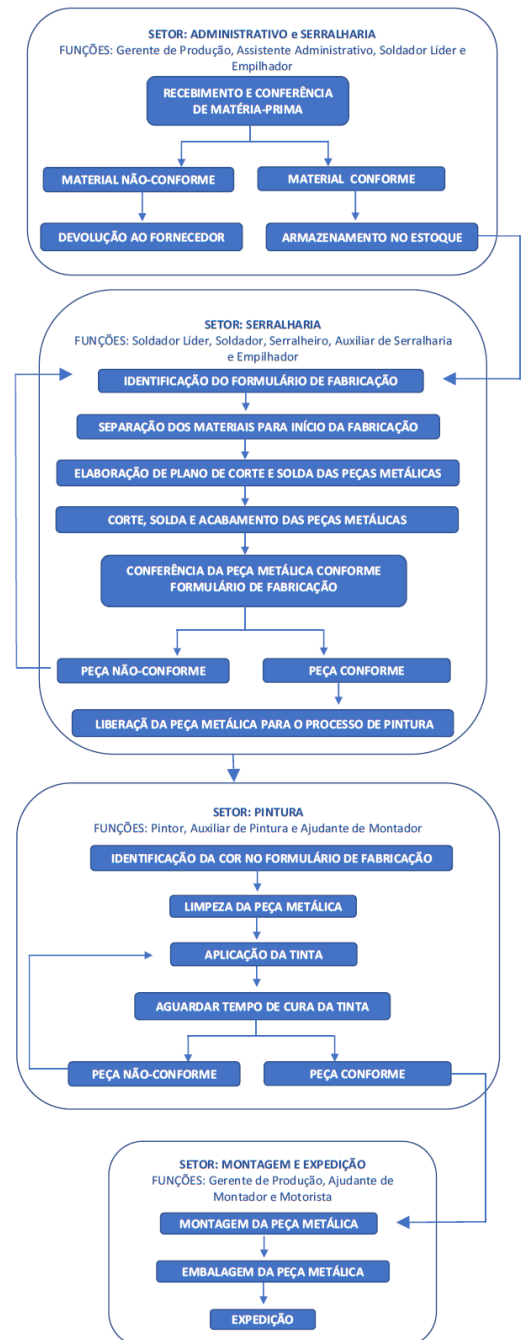
**Figura 2** – Fluxograma do processo produtivo da metalúrgica.

No fluxograma, figura 2, pode-se identificar de forma sistemática e detalhada as etapas do processo produtivo, de acordo com o setor, de serralharia e de pintura, e a função do trabalhador.

- I. Planejamento e preparação da produção: inicia-se com o recebimento da Ordem de Fabricação (OF), na qual são definidas as especificações do produto.
- II. Corte, montagem e soldagem: as matérias-primas são cortadas conforme as dimensões estabelecidas, seguidas da montagem das estruturas e execução da soldagem.
- III. Transferência para o setor de pintura: as peças aprovadas são encaminhadas ao setor de pintura, juntamente com a OF.
- IV. Preparação e pintura: as superfícies metálicas passam por limpeza e

preparação, seguidas da aplicação de tinta em pó por meio do processo de pintura eletrostática, com posterior cura em estufa.

- V. Inspeção final e expedição: as peças pintadas são inspecionadas quanto à qualidade do acabamento e espessura da pintura. Após aprovação, segue para montagem, embalagem e liberação.

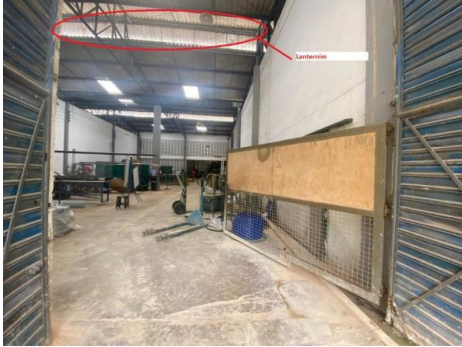
**Figura 7** – Ventilação por lanternim.

O sistema de ventilação é limitado, ocorrendo de forma natural, por meio de lanternim, e artificial com ventiladores, sem a presença de sistema de exaustão, o que pode favorecer o acúmulo de contaminantes, Figura 7.

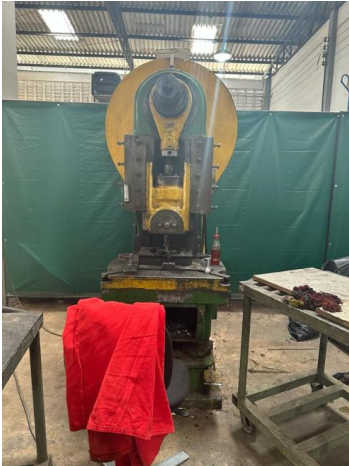
**Figura 8** – Máquina sem demarcação.

Na Figura 8 é apresentado a ausência de demarcação no piso para delimitação da área da máquina e circulação de pedestres, comprometendo a organização e a segurança do ambiente.

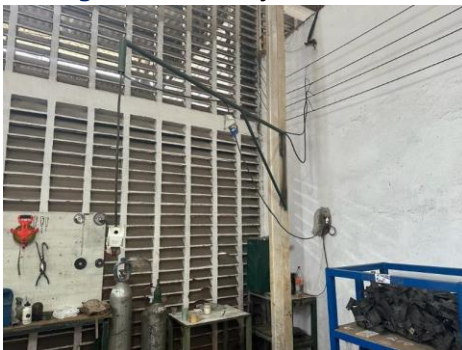
**Figura 9** – Instalação elétrica.

As instalações elétricas, Figura 9, apresentam condições inadequadas, sendo antigas e executadas sem projeto técnico, com ausência de dimensionamento correto, aterramento e sistemas de proteção, configurando risco potencial de acidentes.

Diante desses resultados, verifica-se a necessidade de adequação das máquinas e equipamentos às exigências da NR 12, incluindo a implementação de proteções coletivas, dispositivos de segurança e programas de manutenção preventiva. Além de não ter sido identificado certificados de capacitação dos funcionários para as atividades desenvolvidas.
