# **xElaboração de Modelo de Avaliação de Riscos Relacionados a Equipamentos Mecânicos em Canteiros de Obra**

**Abstract** *The use of machinery and equipments in construction site of vertical buildings has contributed to the rationalization of transport. The most used are cranes, elevators and mixers. The aim of this article is to evaluate the mechanical and electrical risks of equipments. The methodology was based on "method of valuation and risk control for construction," in engineering side of work safety, and consisted of developing an assessment protocol from preliminar visits to construction sites and identifying risks from each equipment. Then, safety guidelines were developed for each machine. It was noted the need to install a tool that enables the identification of risks involving machinery and equipments. The safety guidelines established and the protocol will act as factors of development of safety management and occupational health for the construction industry.*

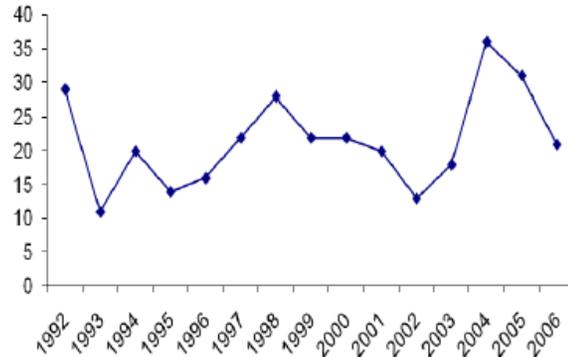
Fig 1. Número de mortes, nos EUA, relacionadas a guias/guinchos por ano.

Nos Estados Unidos, uma análise taxonômica feita afirma que até 33% dos acidentes em construções e atividades de manutenção acontecem em equipamentos de elevação vertical, como guias, elevadores e guindastes [31]. De acordo com o centro americano de pesquisa e treinamento para a construção [17], das 323 mortes ocorridas nos Estados Unidos em guias e guinchos e analisadas pela pesquisa em um período de 1992 a 2006, 68 (21%) foram causadas pelo colapso da estrutura e 59 (18%) estão relacionadas com o choque da lança com o trabalhador. O gráfico com o número de mortes relacionadas a guias/guinchos está apresentado na Figura 1.

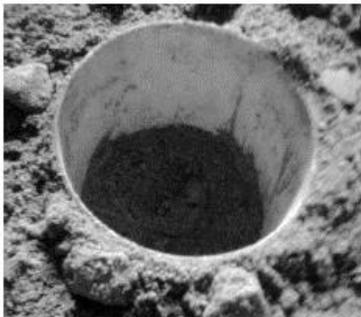
Fig 3. Caixa de inspeção do aterramento da betoneira.

Ao se verificar os itens referentes aos riscos elétricos, foi possível constatar que a betoneira encontrava-se aterrada, respeitando o previsto pelo item 12.3.5 [12] e pela NR 10 [11]. Porém, a caixa de inspeção desta máquina não dispunha de tampa de 25cm (vinte e cinco centímetros) de diâmetro, além de seu eletrodo de aterramento ter sido instalado em local úmido. Tais verificações representam descordos à NBR 5410 [1] e à NBR 5419 [2]. A figura 3 apresenta a caixa de inspeção da betoneira.

- Possuir caixa de inspeção do aterramento de PVC dotada de tampa com 0,25m de diâmetro, ou ainda de alvenaria com tampa de proteção nas seguintes medidas: 0,25m x 0,25m x 0,25m, A caixa de inspeção deve estar acessível, conforme [1] e [2];
- Possuir as partes vivas perigosas inacessíveis e as massas ou partes condutivas acessíveis sem oferecer perigo, conforme [1], [16] e item 18.21.3 [10].

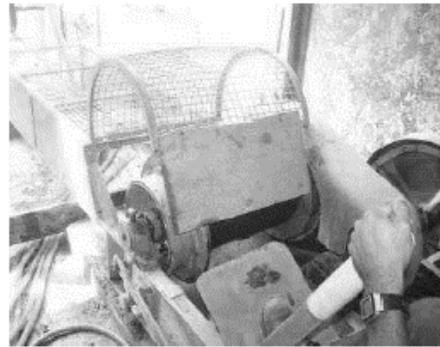
Fig 4. Proteção improvisada do cabo de aço do guincho.

A RTP 02 [15] e o item 18.14.15 [10], advertem quanto à necessidade de se instalar uma cobertura de proteção para isolar o cabo de aço entre a roldana livre e o tambor, protegendo-o assim de queda de materiais e evitando o risco de contato acidental com os trabalhadores. Durante o exercício da auditoria, foi verificada a existência de cabo de aço apenas parcialmente protegido, através de grades ou de tapumes improvisados (Figura 4).

- O tambor, o cavalete da “roldana louca” e a base do guincho deverão estar nivelados para garantir o enrolamento correto do cabo de aço, conforme RTP 02 [15];
- A distância entre a roldana louca e o tambor deverá ser de 2,50m (dois metros e cinquenta centímetros) a 3m (três metros), e em qualquer posição do guincho o cabo de tração deverá manter, no mínimo, 6 (seis) voltas enroladas no tambor, conforme os itens 18.14.14, 18.14.17 [10] e RTP 02 [15].

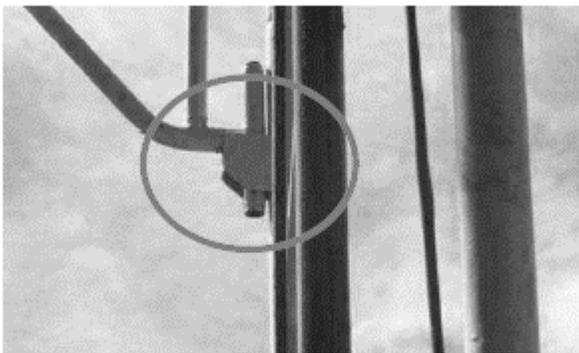
**Fig 5. Contravento não contrapinado.**

No entanto, apesar de todas atenderem ao disposto no item 18.14.21.6 [10], onde todas dispunham de torres com elementos estruturais em perfeito estado, foi possível verificar a existência de contraventos não contrapinados, como verificado na figura 5, desatendendo assim ao item 18.14.21.8 [10].

- Os parafusos de pressão dos painéis deverão ser apertados e os contraventos contrapinados, conforme item 18.14.14.8 [10];
- A torre, especificamente para guinchos de materiais, deverá ser revestida com tela de arame galvanizado para evitar queda de material, conforme item 18.14.21.17 [10];

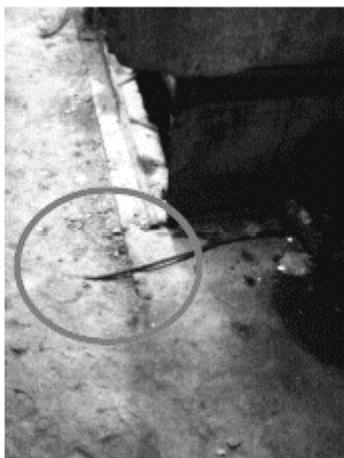
**Fig 6. Aterramento da torre do elevador.**

Quanto aos riscos elétricos, foi verificada a existência de aterramento na torre e no guincho conforme item 18.14.21.14 [10], porém não havia caixa de inspeção (Figura 6), entrando em desacordo com a NBR 5410 [1] e com a NBR 5419 [2].

- Estar eletricamente aterrados, com seus respectivos eletrodos de aterramento medindo 2m (dois

metros) ou 2,40m (dois metros e quarenta centímetros) de comprimento, estando instalados em local apropriado, ou seja, sem estar em local úmido e nas proximidades do trânsito ou permanência de pessoas ou animais, conforme [1] e [16];

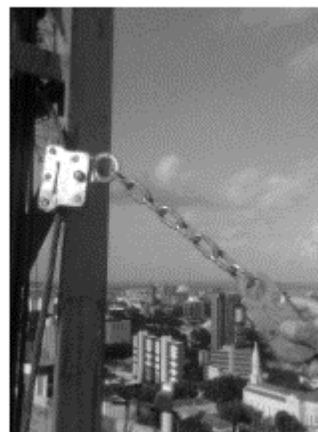
**Fig 7. Dispositivo trava-quedas.**

Outra conformidade verificada foi a existência de dispositivo trava-quedas (Figura 7) conforme estabelecido pelo item 18.14.24.11.1 [9].

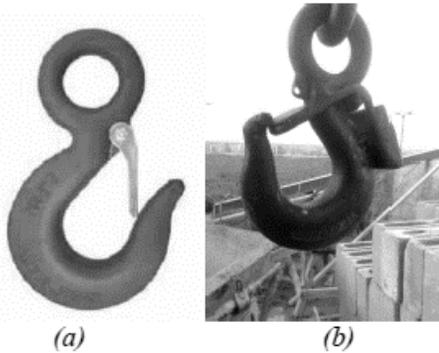
Fig 8. (a) Gancho da grua original de fábrica. (b) Gancho da grua adaptado.  
Fonte: (a) [16]; (b) do autor.

O gancho da grua também foi observado neste item, e foram constatadas situações onde a trava de segurança tinha sido adaptada pela própria empresa, sendo alterada em relação ao modelo original de fábrica (Figura 8a). Quando questionados quanto aos reais motivos de tal adaptação, os operadores do equipamento relataram que o dispositivo fornecido pelo fabricante era insatisfatório por se danificarem em pouco tempo de uso, sendo necessária a adaptação verificada na Figura 8b.

Adaptações realizadas no gancho da grua geram riscos de acidentes, pois, quando alterada a estrutura do equipamento oriundo da fábrica, suas características, previstas

em manual próprio, também são alteradas. Desta forma, fatores como limite de resistência do material, são modificados.

- O gancho deve ser dotado de trava de segurança em perfeito estado, conforme item 18.14.24.11 [10];
- O contrapeso de concreto deve estar bem protegido e devem ser evitados os deslocamentos;
