AVALIAÇÃO DO DESEMPENHO DE IMPREGNANTE INIBIDOR DE CORROSÃO APLICADO EM ESTRUTURAS DE CONCRETO ARMADO SOB A AÇÃO DE ÍONS CLORETO

SILVA, R. M

MONTEIRO, E. C. B.

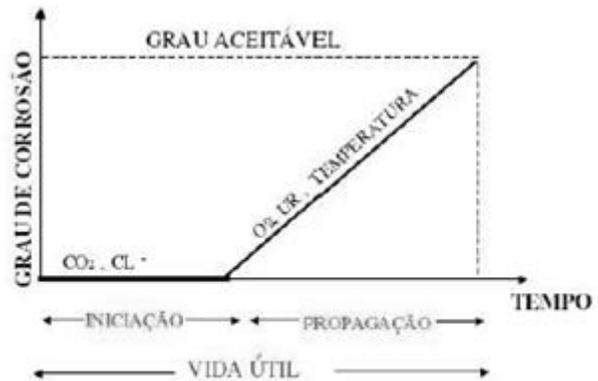
Fig 1. Modelo de Vida Útil proposto por Tuutti

No período de INICIAÇÃO, o dióxido de carbono e os íons cloreto penetram desde o interior e avançam até a armadura. Helene (1993) considera que a duração da fase de iniciação deve corresponder à estimativa da vida útil de projeto da estrutura quanto à corrosão.

A intensificação do processo de corrosão acontece no período de PROPAGAÇÃO.

Vida útil é aquela durante a qual a estrutura conserva todas as características mínimas de funcionalidade (ANDRADE, 1992). Um estudo realizado por Tuutti (1982) propôs um modelo teórico de vida útil aplicada à corrosão de armaduras, a Figura 1 é a representação esquemática do seu modelo.

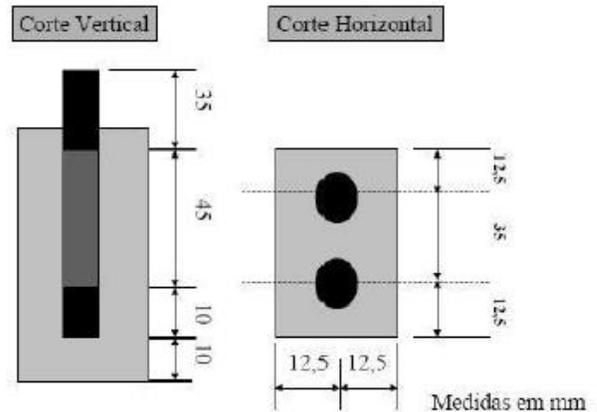
Para os ensaios acelerados de corrosão foram confeccionados corpos de prova com dimensões 60 x 25 x 80 (mm), armados com duas barras de aço longitudinais de diâmetro 5,0 mm com cobertura definida. As barras foram dimensionadas com um comprimento maior, de modo a ficar com a sua extremidade exposta para possibilitar a conexão elétrica das armaduras para monitoramento da corrosão.

Fig 2. Dimensionamento dos Corpos de prova

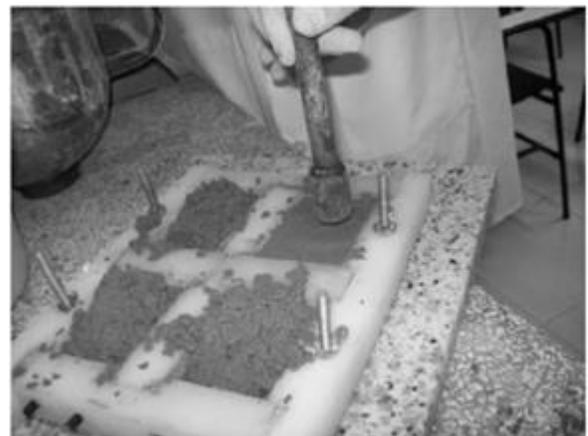
A moldagem dos corpos de prova dos ensaios acelerados foi planejada para se ter o maior grau possível de homogeneidade e principalmente precisão de forma, dimensões e posicionamento da barra. O procedimento de moldagem foi feito de forma manual, numa fôrma de plástico e teve o lançamento e o adensamento em duas camadas. Foi utilizado um soquete no adensamento das camadas.

Fig 3. Moldagem dos corpos prismáticos

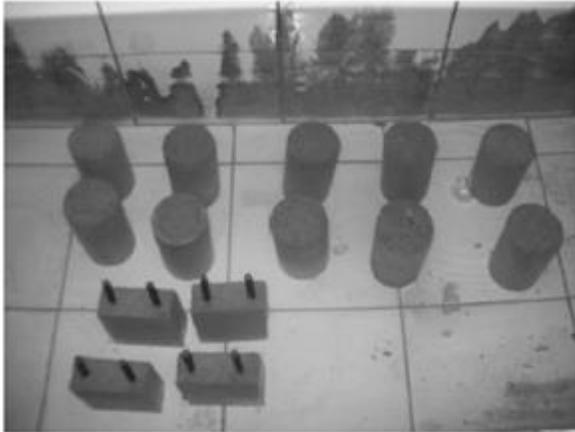
Logo após o procedimento de moldagem, os corpos de prova foram colocados em câmara úmida e desmoldados após 24 horas mantendo - os em cura até a idade determinada.

Fig 4. Corpos de prova em Cura

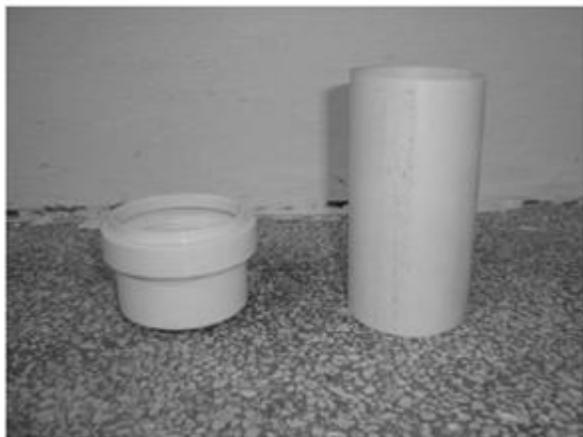
Fig 5. Fôrma de plástico para melhor desmoldagem.

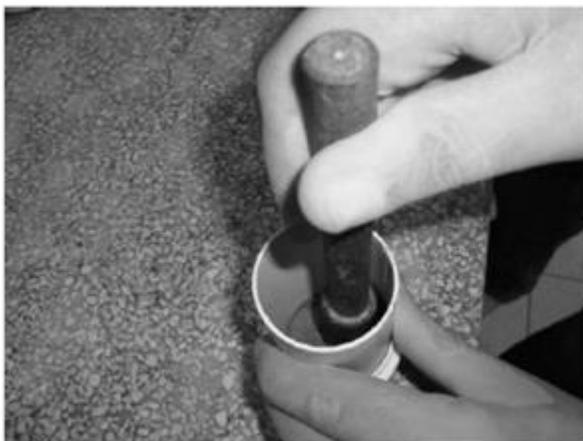
Fig 6. Soquete utilizado para o adensamento das camadas

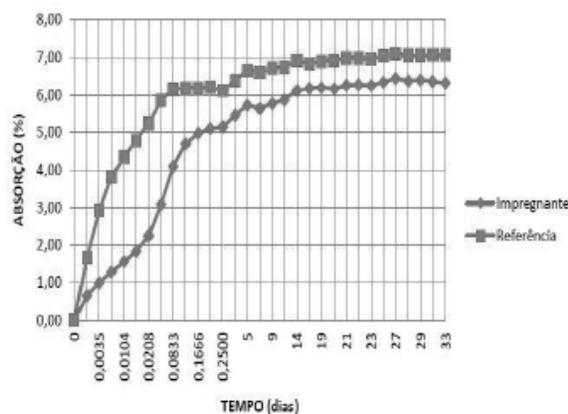
Os resultados da Figura 7 abaixo indicam que na relação água/cimento 0,4 os corpos de prova com aplicação do Impregnante inibidor de corrosão tiveram uma menor penetração de água em sua estrutura em relação aos corpos de prova de referência.

Fig 7. Absorção por Imersão (0,4)

Com relação à absorção de água por Imersão ficou claro a pouca eficiência do produto em ambas as relações água/cimento, já que o mesmo não impediu de forma significativa o ingresso de água na estrutura.

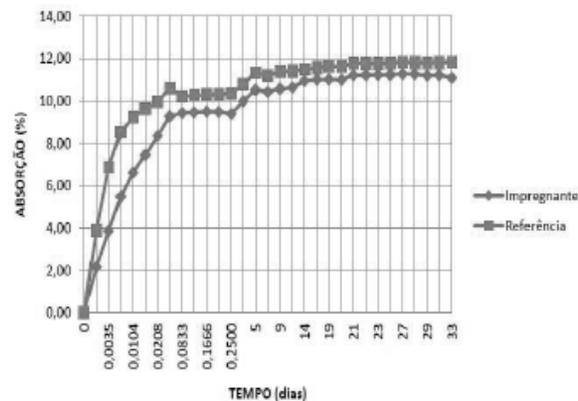
A Figura 8 refere-se à relação a/c 0,7, que pelo gráfico nota-se uma penetração de água maior que a da relação 0,4. O que demonstra uma menor eficiência do Impregnante nesta condição, já que o ingresso de água no concreto é o principal fator para que ocorra a corrosão. Pode-se observar também que não houve significativa variação na penetração de água nos corpos de prova com impregnante e de referência.

Fig 8. Absorção por Imersão (0,7)

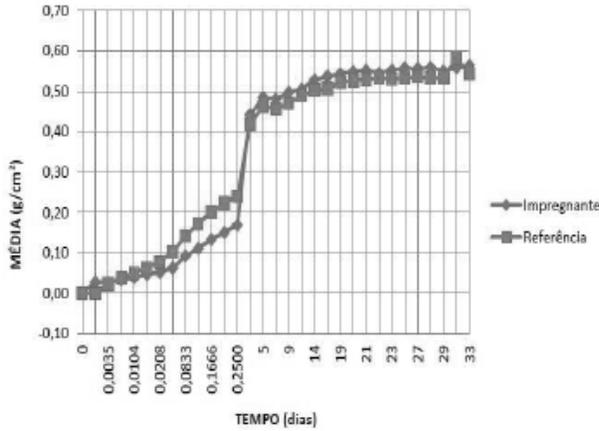
No gráfico referente à relação a/c 0,4, é visto que a diferença obtida entre os corpos referência e os corpos com a aplicação do Impregnante é insignificante (Figura 09).

Fig 9. Absorção por Capilaridade (0,4)

Na absorção de água por capilaridade o produto se mostrou mais eficiente quando aplicado nos corpos de prova com relação água/cimento 0,7. Quando aplicado nos corpos com relação água/cimento 0,4 o produto não mostrou nenhuma melhora.

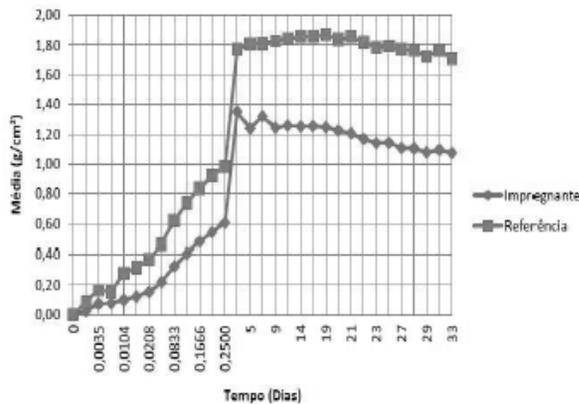
Já no gráfico referente aos corpos de prova com relação água/cimento 0,7 percebe-se uma diminuição significativa na absorção de água com a utilização do Impregnante Inibidor de Corrosão (Figura 10).

Fig 10. Absorção por Capilaridade (0,7)

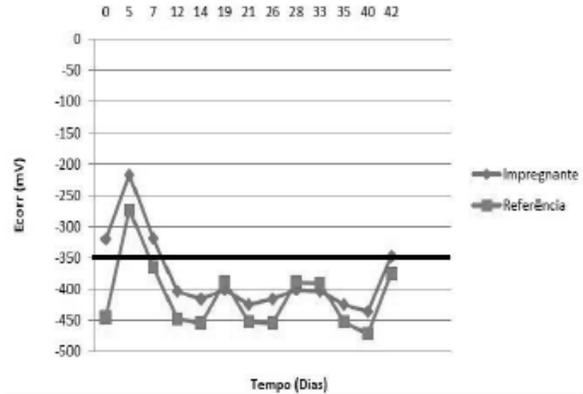
Os resultados de corrosão nos corpos de prova com relação a/c 0,4 e os resultados nos corpos de prova com relação 0,7 obtidos nos gráficos abaixo (Figuras 11 e 12), mostram que após 42 dias de ciclagem, não se obteve melhorias expressivas com a utilização do Impregnante

nos corpos de prova. Tendo em vista que ambos os corpos, tanto os de referência quanto os com o produto, estiveram abaixo do patamar de -350 mV em relação ao eletrodo de cobre / sulfato de cobre, indicando que em todos os casos, a barra esteve com alta probabilidade de corroer.

Fig 11. Potencial de corrosão (0,4)

Analisando o Potencial de corrosão foi visto que em ambas as relações água/cimento os corpos de prova cruzaram o patamar de -350 mV nas primeiras semanas de ciclagem, o que mostra a baixa interferência do Impregnante no aspecto preventivo da corrosão.

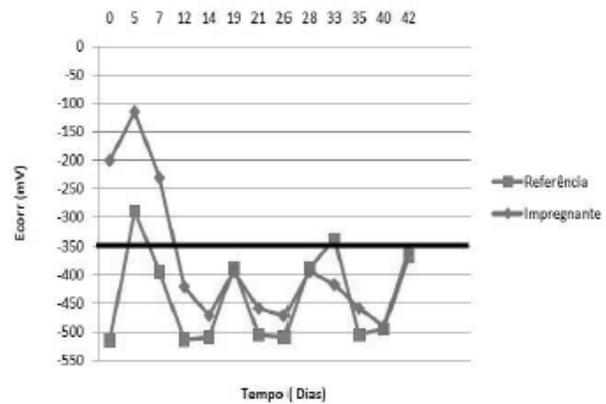
Fig 12. Potencial de corrosão (0,7)
