## Utilização de Ensaios Não Destrutivos, Ultrassom e Pacômetro, como Métodos de Verificação da Resistência e Qualidade do Concreto em um Edifício em Aracaju – Sergipe

*Use of non-destructive testing, ultrasound and cover meter, as method for check the resistance and quality of concrete in a building in Aracaju - Sergipe*

Os ENDS foram realizados em um edifício residencial, em fase de acabamento, localizado no Bairro Jardins, na cidade de Aracaju, no Estado de Sergipe. O empreendimento é composto por 42 (quarenta e duas) unidades habitacionais, apresenta área total construída de 11.519,91 m<sup>2</sup>, distribuídos em 01 pavimento térreo, 01 pavimento superior, 01 pavimento playground, 13 pavimentos tipos (1º ao 13º) e 01 ático (reservatório, barrilete e cobertura), sua tipologia estrutural é de laje maciça, com vigas e pilares, e o concreto com resistência característica ( $f_{ck}$ ) de 30 MPa e cobrimento das armaduras de 2,5 centímetros.

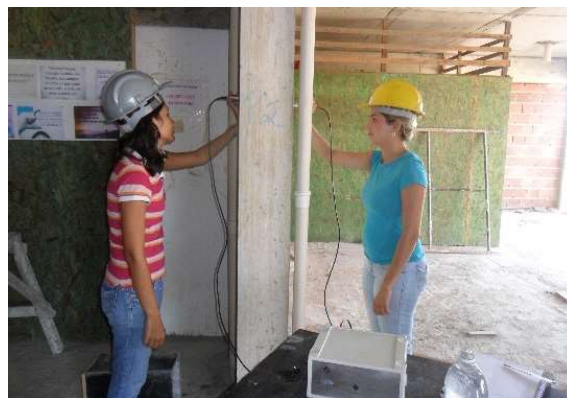
Dessa forma, depois de identificados os locais em que se encontravam as armaduras, tanto nos pilares quanto nas vigas, e devido ao bom acesso aos elementos estruturais, os transdutores foram posicionados no elemento estrutural de forma direta, como mostrado na Figura 1. Procediam-se 10 (dez) medições ultrassônicas para cada um dos 3 (três) pontos nos pilares, sendo, respectivamente, 30 (trinta) centímetros acima do piso, no meio do pilar e 30 centímetros abaixo da viga, totalizando-se 30 medições em cada pilar, bem como uma quantidade variada de pontos nas vigas pelo fato de haver algumas de pequeno comprimento longitudinal e/ou de acesso restrito a menos de 3 pontos. A leitura das velocidades nas ondas ultrassônicas foi feita diretamente no visor do equipamento em metros por segundo (m/s).

**Figura 1:** Ensaio de ultrassom, com os transdutores posicionados de forma direta.

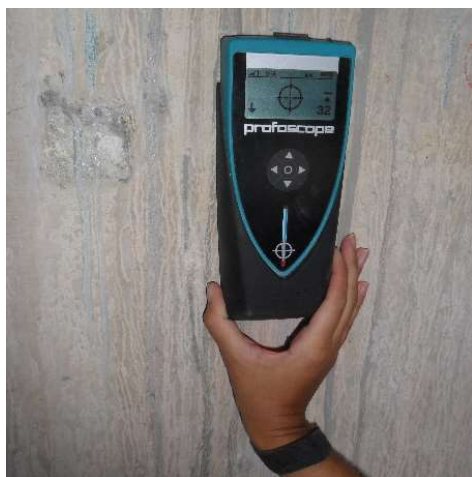
Para o cobrimento, depois de identificados os posicionamentos das armaduras no elemento estrutural, registrava-se o diâmetro da barra, descrito em projeto, no pacômetro e anotavam-se os valores encontrados dos cobrimentos a cada 50 (cinquenta) centímetros da extensão do elemento estrutural

analisado e em todas as 4 (quatro) faces dos pilares e em 3 (três) das vigas. O ensaio está salientado na Figura 2.

**Figura 2:** Localização da armadura no concreto e seu cobrimento por meio de pacometria.  
Fonte: Autores (2017).

Analisando as Tabelas anteriores, é perceptível que a grande maioria das vigas estudadas apresentava pelo menos uma das faces com cobrimento inferior ao mínimo indicado em projeto (2,5 cm), não ocorrendo o mesmo nos pilares, sendo que praticamente em sua totalidade apresenta uma média de cobrimento superior à mínima. Logo, o controle de execução durante a concretagem não foi seguido criteriosamente, havendo deslocamento da armadura durante a mesma.

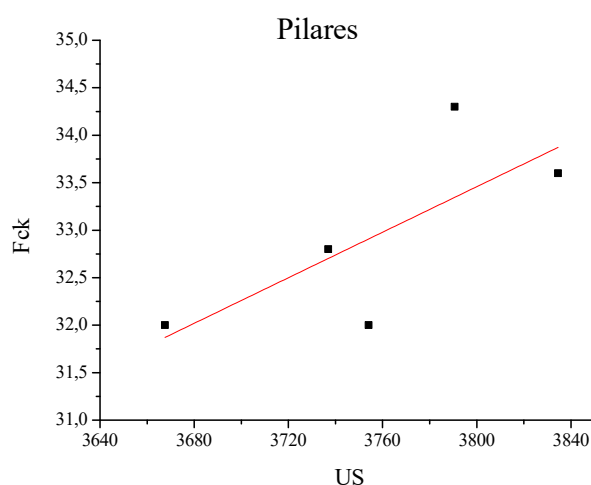
Cada ponto apresentado nos gráficos de dispersão das Figuras 3 e 4 representa a média dos resultados obtidos para cada intervalo de pilar e viga no caminhão concretado. É possível observar que os resultados de ultrassom dos elementos estruturais apresentam diferentes valores, mas com pouca variação, um intervalo entre 3603,265 a 3834,57 m/s. Enquanto que o intervalo apresentado para a resistência mecânica teve uma variação entre 32 a 38,2 MPa. Podendo ser observado também que as dispersões dos pontos estão seguindo a reta, mostrando que conforme for aumentando os valores das velocidades obtidas pelo ultrassom (US) maiores serão os valores das resistências à compressão (*fck*), salientando que há correlação positiva, tendendo a +1.

**Figura 3:** Gráfico de dispersão com valores médios do ensaio de ultrassom e da resistência mecânica dos pilares. Fonte: Autores (2017).

Sendo encontrada uma correlação de r = 0,741.

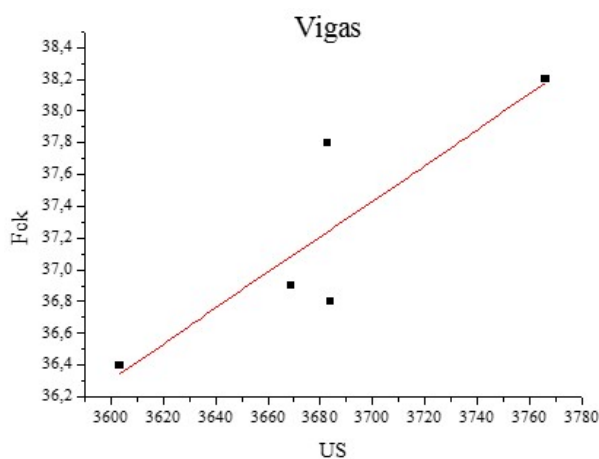
**Figura 4:** Gráfico de dispersão com valores médios do ensaio de ultrassom e da resistência mecânica das vigas. Fonte: Autores (2017).

Sendo encontrada uma correlação de r = 0,867.
