# Inspeção da Qualidade de Habitações Populares Após Entrega

*Inspection of the Quality of Popular Housing After Delivery*

Essa pesquisa teve como metas inspecionar a qualidade de habitações populares entregues no bairro Lamarão na cidade de Aracaju- SE, identificar as falhas construtivas surgidas após um ano de utilização, e analisar as possíveis causas e os transtornos que as mesmas têm causado tanto para saúde quanto a segurança dos moradores.

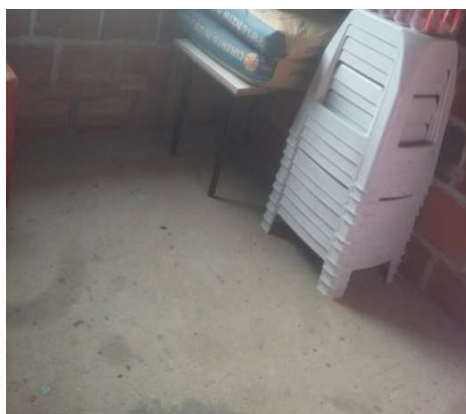
**Figura 2:** Ausência de piso.  
Fonte: Elaborado pelo autor (2015).

A ausência de piso no interior das residências (figura 2) causa diversos transtornos à saúde e ao conforto dos moradores, pois o pó do cimento já levou muitas crianças a apresentarem quadros de alergia e até pneumonia por estarem expostas à poeira. Alguns moradores optaram por colocar piso por conta própria, pois nada foi feito em relação a isso por parte dos responsáveis pela obra das habitações.

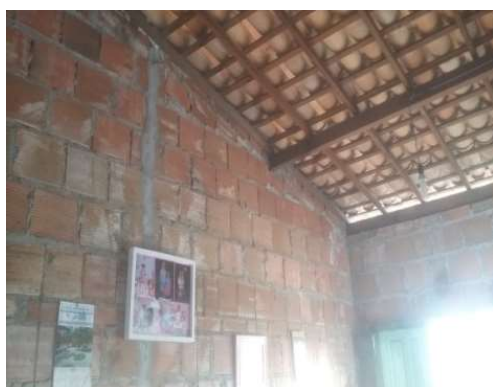
**Figura 3:** Ausência de reboco.  
Fonte: Elaborado pelo autor (2015).

Além da falta de piso, outro problema geral é a falta de reboco, pois todas as casas visitadas foram entregues sem reboco, como mostra a figura 3. O reboco e a pintura só foram feitos na fachada das casas, nas laterais foram aplicados apenas chapisco (figura 4).

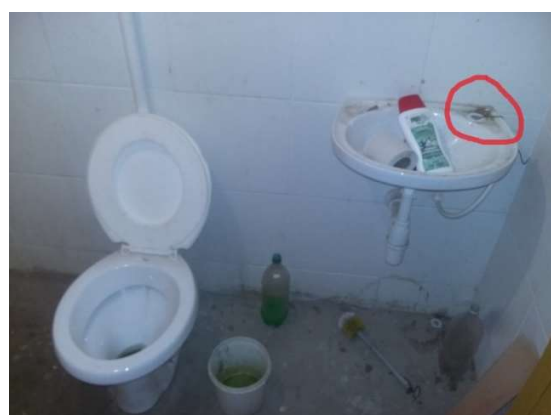
**Figura 7:** Pia sem torneira.  
Fonte: Elaborado pelo autor (2015).

A falta de acessórios também foi observada durante a pesquisa. Em 12% das casas visitadas os moradores relataram ter recebido sem a torneira da pia da cozinha e do banheiro (figura 7) e também sem o sifão da pia da cozinha, tendo que realizar o reparo para utilizá-la.

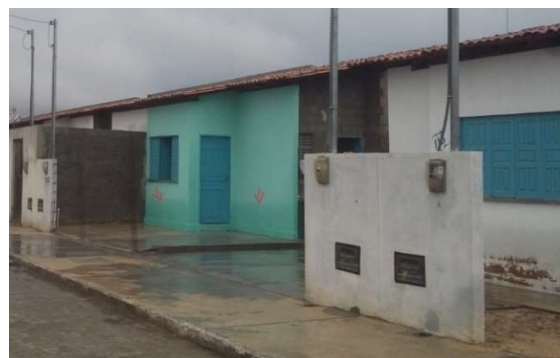
**Figura 8:** Umidade nas paredes.  
Fonte: Elaborado pelo autor (2015).

Um aspecto que também pôde ser observado é presença de umidade nas paredes (figura 8) de algumas casas, isto devido fato do solo da região em que foi construído o habitacional ser um solo

úmido, o que se agrava em dias de chuva, resultando em uma patologia chamada de umidade por capilaridade. A presença de umidade nas paredes pode ter sido ocasionada pela não impermeabilização da base da parede ou até a má execução da mesma.

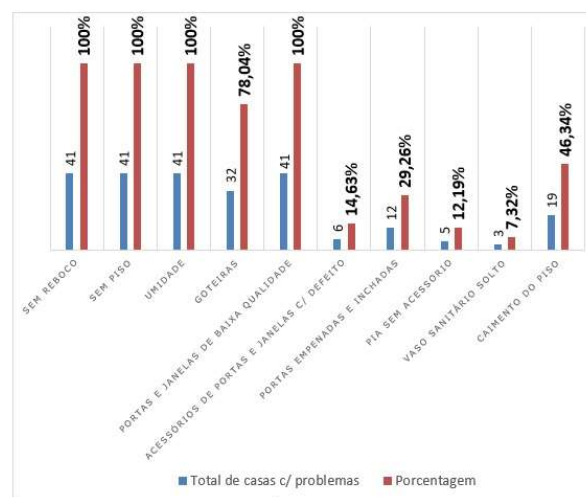
**Gráfico 2:** Representação gráfica da estatística dos problemas observados.

No gráfico 2 encontram-se sumarizados os resultados das visitas realizadas as 41 casas do conjunto habitacional, bem como os resultados estatísticos dos problemas encontrados no conjunto habitacional para as casas inspecionadas.

Os resultados estatísticos apresentados revelam que em 100% das casas não foram colocados piso e reboco, em 90% foram encontradas goteiras e em 100% das casas foram utilizados materiais de baixa qualidade em relação a portas e janelas, dentre outras falhas construtivas detectadas em menor escala. Este estudo demonstrou que todas as fases de um processo construtivo como projeto, execução e qualidade dos materiais utilizados devem ser respeitadas, pois a má execução de uma dessas etapas pode ocasionar transtornos à saúde dos moradores bem como prejuízos financeiros. O padrão de qualidade deve ser seguido também para habitações populares oferecendo uma habitação segura, acessível, durável e que promova bem-estar e conforto aos seus usuários.
