Avaliação de Desempenho Mecânico de Parede com Blocos Fabricados com Resíduos de Gesso e Fibra de Celulose

Evaluation of Mechanical Performance of Wall with Blocks Manufactured from Gypsum and Cellulose Fibers.

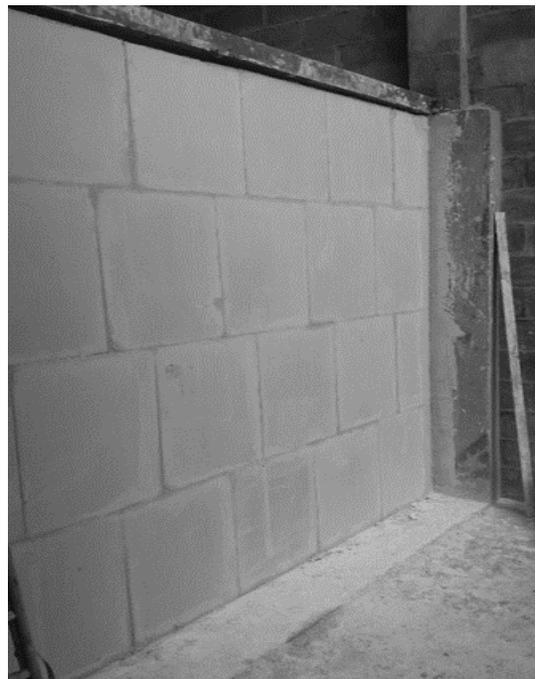
Toda a área de encaixe dos blocos foi preenchida com a cola, e na execução o prumo e o alinhamento foram checados na medida que cada peça era posicionada, bem como, a colocação de telas nas laterais da vedação. Na etapa final, foi colocado espuma de poliuretano expandido na parte superior para contribuir na fixação da parede. A parede ficou posicionada conforme a imagem abaixo (Figura 1).

Figura 1 - Parede para ensaios.

Para a elevação da parede, que apresentava dimensões de 2,85 m de largura por 2,62 m de altura. Inicialmente o gesso cola foi colocado em um balde com água potável e misturado mecanicamente com batedor de argamassa, e em seguida foi levado para aplicação direta no bloco.

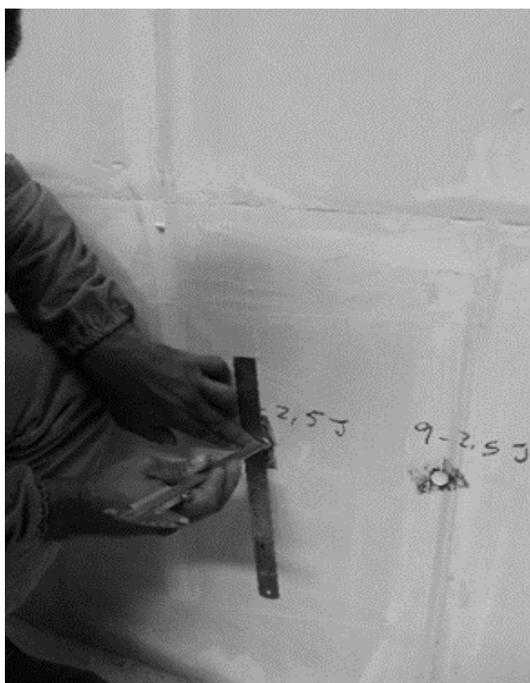
Este ensaio consistiu, no primeiro momento, em permitir o impacto de um corpo com massa de 0,50 kg, largado do repouso a uma altura de 0,90 m formando um pêndulo, produzindo uma energia cinética de 2,50 J, em dez pontos diferentes. As cavidades deixadas nos dez pontos são medidas com auxílio de paquímetro, e verificado se a massa ultrapassou ou não ao limite prescrito na NBR 15575-4 [13] (Figura 2).

Figura 2: Medição das cavidades do ensaio de corpo duro.

A Tabela 1 apresenta os resultados dos impactos com a esfera de 0,50 kg, que produziu 2,50 J de energia. Esses resultados caracterizam a profundidade da moosa provocada pelo contato do corpo com a parede. A norma estabelece que a profundidade não deve ultrapassar os 2,00 mm [2].

Número do impacto	Profundidade da moosa (mm)
1	1,40
2	1,10
3	1,40
4	1,30
5	1,50
6	1,40
7	1,70
8	1,40
9	1,30
10	1,60

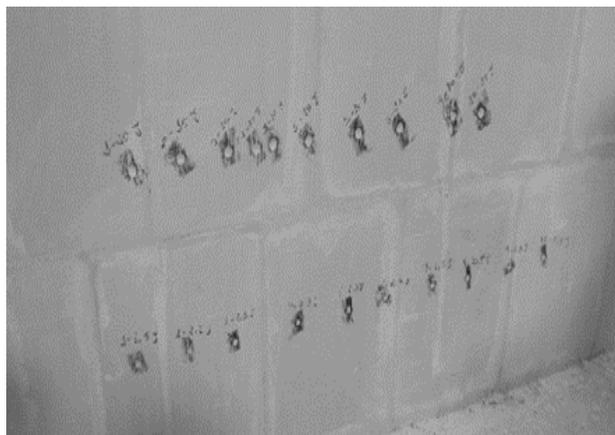
Na sequência, de forma semelhante, uma esfera com 1,00 kg, foi solta para produção de energia de 10,00 J, em dez pontos distintos, conforme a NBR 15575-4 [13]. A figura 3 mostra as mossa produzidas para energia de 2,50 J (parte inferior) e 10 J (parte superior).

Figura 3 – Mossas do ensaio de corpo duro.

Para energia de 10,00 J não houve transpassamento da esfera, muito menos comprometimento estrutural da parede. Sendo assim, considera-se que a parede atendeu ao nível superior de desempenho, conforme a NBR 15575-4 [13].

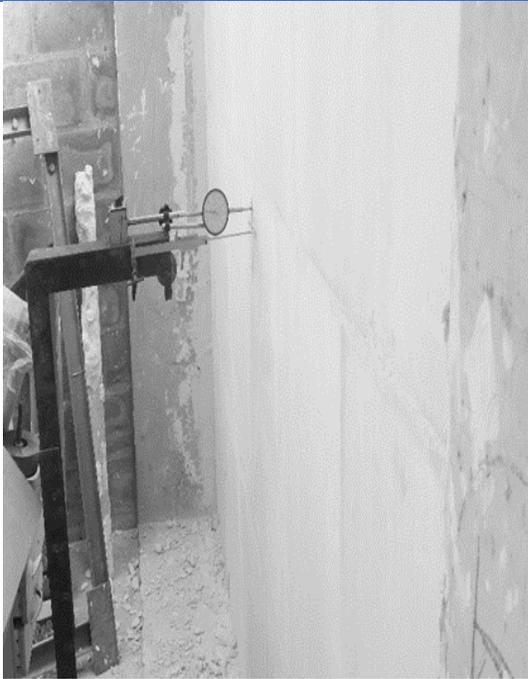
Para se medir os resultados, dois equipamentos foram utilizados na face contrária à mão francesa, de forma que fosse possível efetuar a leitura dos deslocamentos. Um deles foi o paquímetro, para medição do deslocamento instantâneo, e o outro o relógio comparador, para medir o deslocamento residual (Figura 4).

Figura 4 - Equipamentos de medição.
Fonte: O autor.

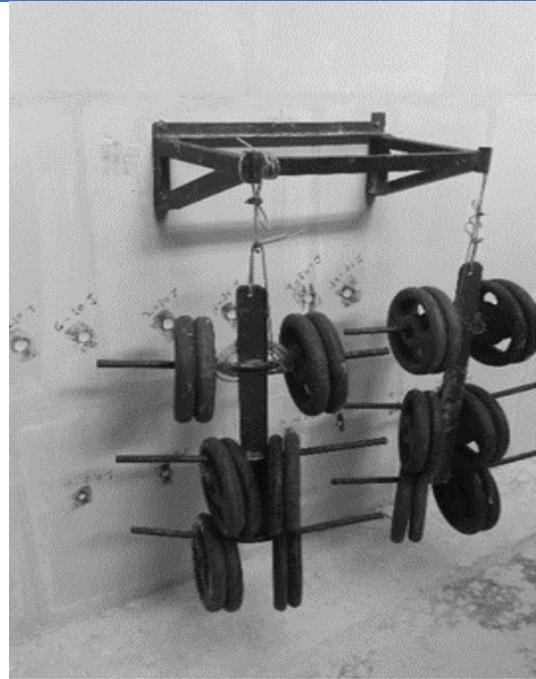
O ensaio de cargas provenientes de peças suspensas foi reproduzido na mesma parede em que se realizou o ensaio de impacto de corpo duro, dessa forma a parede recebeu uma carga vertical máxima e excêntrica de 120 kN, aplicadas em uma mão-francesa padrão. O tempo de permanência escolhido para o ensaio foi de longa duração, conforme a NBR 15575-4[13].

Figura 5 - Fixação de peças suspensas.
Fonte: O autor.

O ensaio começou com a leitura inicial de ambos os equipamentos, logo em seguida pesos de 5,00 kg foram colocados a cada 3 minutos, de forma a se chegar aos 80,00 kg na primeira etapa. As etapas seguintes foram realizadas após o período de 24 horas. Ao todo foram realizadas três leituras dos equipamentos com os mesmos 80,00 kg suspensos.

A parede suportou essa primeira carga então, de forma similar, foram acrescentados 20,00 kg, chegando-se aos 100 kg, para novamente ser feita a medição. De forma satisfatória foram suportados os 100,00 kg e então a última parte foi a colocação de mais carga até se chegar os 120,00 kg, para então ser efetuado o a medição do último valor de deslocamento após 24 hrs conforme a a NBR 15575-4[13] (Figura 5).

Sabendo-se que a altura "h" da parede foi de 2590 mm, verificou-se que o dh máximo foi de 5,18 mm e o dhr foi de 1,04 mm para a parede em verificação. As leituras efetuadas durante a aplicação das cargas e após as 24 horas (ensaio de longa duração) estão dispostas no Quadro 3.

A partir do Quadro 3 é possível observar que a parede atendeu ao desempenho superior, pois as leituras permaneceram constantes, garantindo que o deslocamento horizontal e o

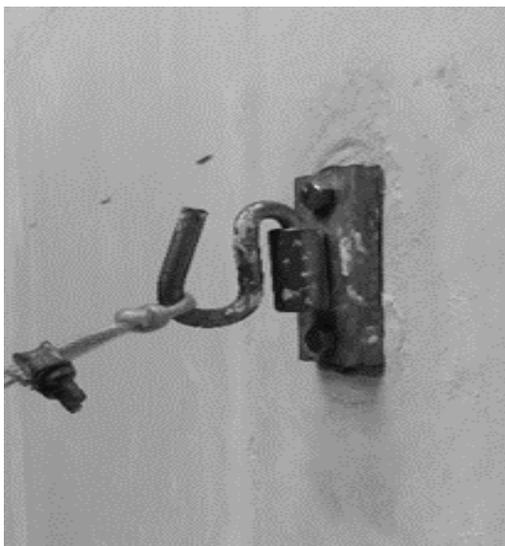
Para realização do ensaio, foram realizados dois furos com auxílio de serra copo, e imediatamente foi colocado gesso cola e uma bucha de parafuso para posterior fixação do armador de rede.

Em seguida, foi montada uma estrutura de simulação da força atuante de uma rede comum (Figura 6). A inclinação entre o cabo e a face da parede é de 60°, gerando carga que pode ser decomposta em componentes vertical e horizontal.

Figura 6 - Armador de rede fixo por parafusos.
Fonte: O autor.

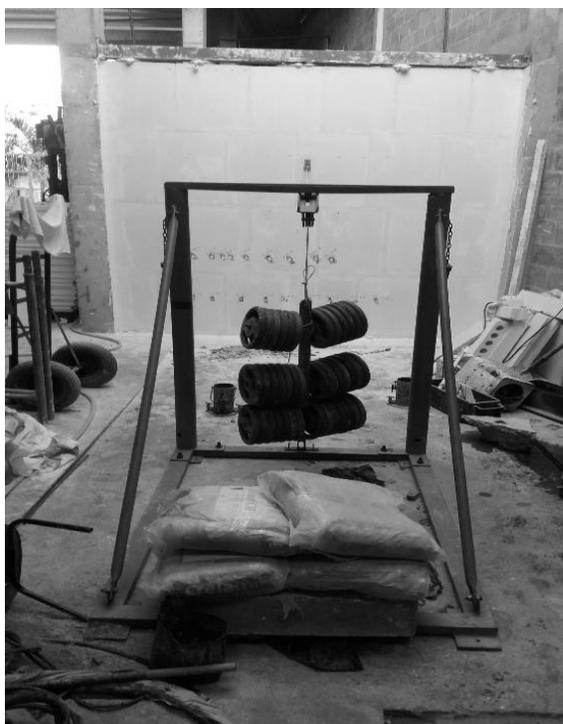
A estrutura destinada ao ensaio foi posicionada em frente a parede, e de forma semelhante ao ensaio de carga suspensa, anilhas com massa de 5,00 kg foram colocadas uma por uma com intervalo de 3 minutos, até se chegar aos 200,00 kg (Figura 7).

Figura 7 - Estrutura carregada com 200 kg.
Fonte: O autor.

Concluída a colocação dos pesos, esperou-se 24 horas para ser feita a checagem (se houve algum rompimento ou desgaste que caracterizasse reprovação).

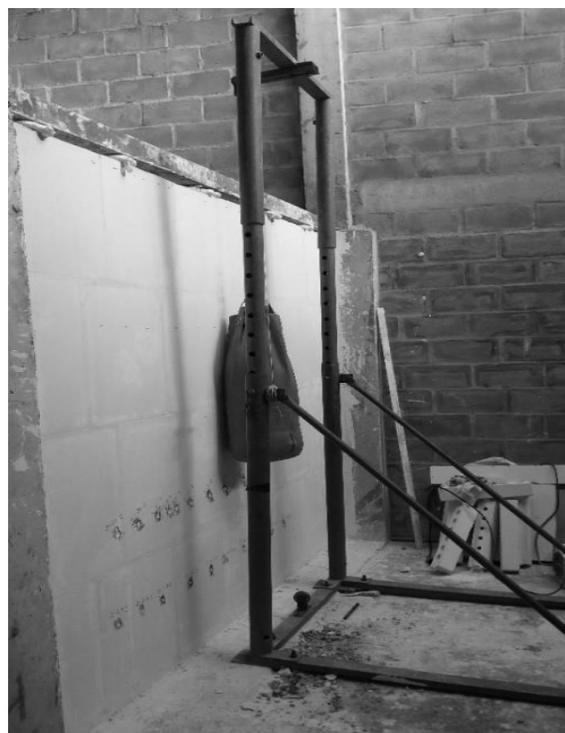
Em um primeiro momento, um saco de areia de 40,00 kg semelhante ao utilizado em treinos de boxe foi posicionado bem próximo a parede. Esse equipamento estava suspenso por cabos ligados à uma estrutura especial para o ensaio (Figura 8), que permitia fazer com que o saco fosse levantado (15,00 cm) fazendo um pêndulo e solto do repouso.

Figura 8 - Saco de areia suspenso por cabos.
Fonte: O autor.

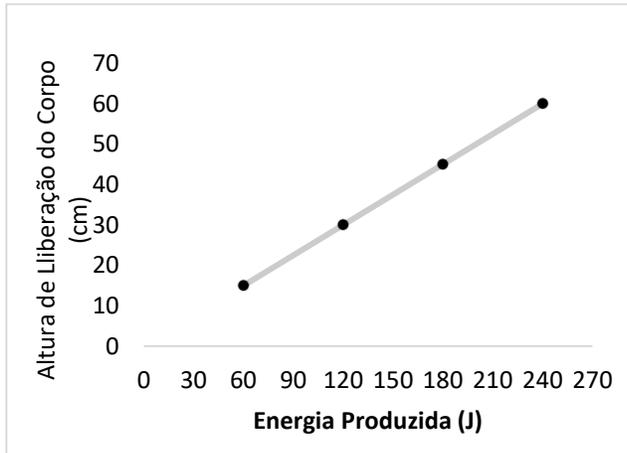
Antes do choque, os equipamentos de medição foram lidos, e após o choque foram feitas novas leituras para verificar o deslocamento. As energias de impacto foram realizadas conforme prescreve a NBR 15575-4 [13] (Figura 9).

Figura 9 - Energias de impactos produzidas.
Fonte: O autor.

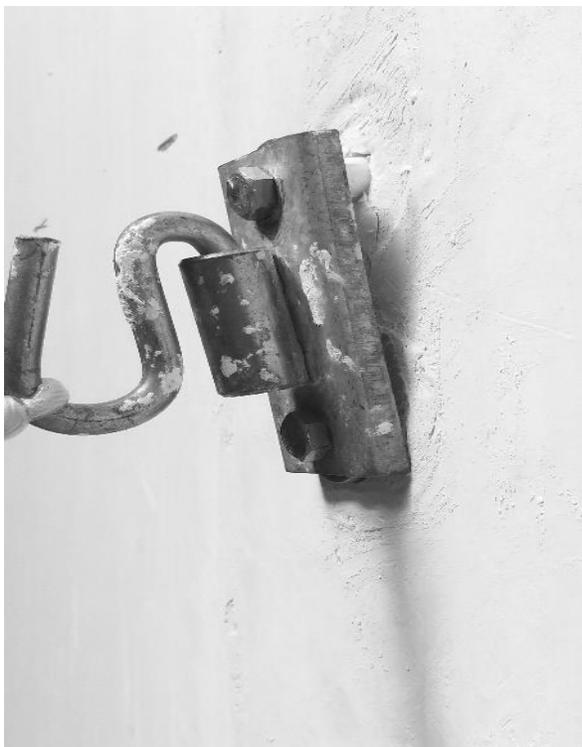
A vedação testada não atendeu ao nível de desempenho, pois houve um desprendimento do armador de rede à parede (Figura 10). Sendo assim, a parede foi reprovada neste ensaio e sua reprodução em condições de uso residencial não é recomendada para a carga de 200 kg e o sistema de fixação adotado.

Figura 10 - Destacamento do armador de rede.
Fonte: O autor.

segundo a NBR 15.575-4 [13], foi possível constatar que não houve nenhum dano à parede após o término do teste, o que evidencia que a forma de fixação do armador de rede teve grande interferência no resultado final, pois ocorreu somente um desprendimento parcial do armador no local do furo preenchido com gesso cola. Para posteriores reproduções do ensaio de dispositivo de rede, é aconselhável o estudo de outras técnicas para fixação do armador de rede, permitindo assim que a carga pontual se distribua por todo o elemento parede.

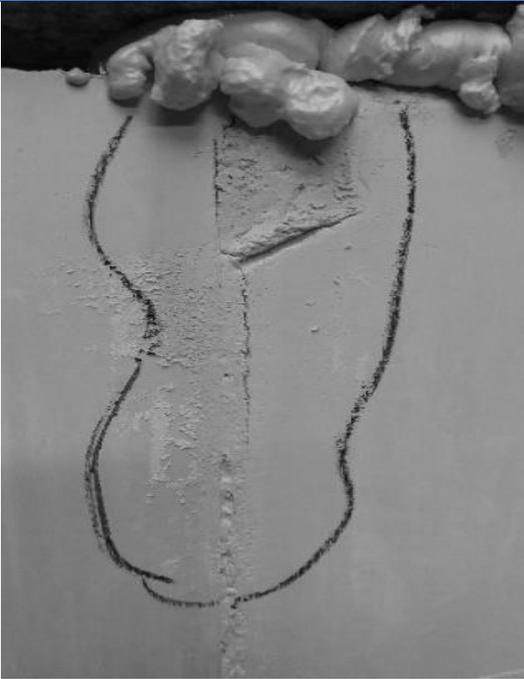
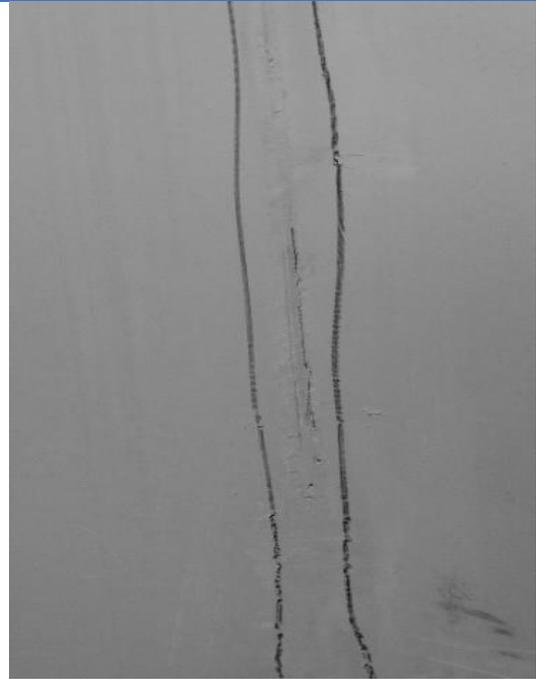
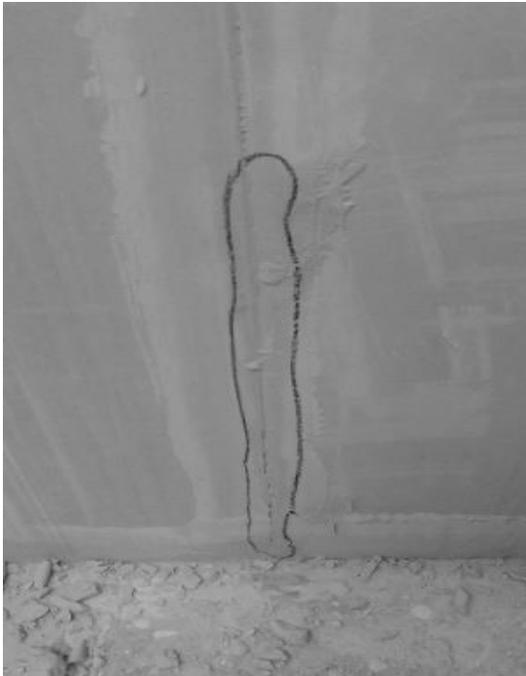
Para o impacto de 180 J, ocorreram algumas pequenas fissuras que não caracterizaram reprovação. Essas falhas são mostradas nas Figuras 11, 12 e 13.

Figura 11 - Fissura provocada por impacto de corpo mole.
Fonte: O autor.

Figura 13 - Fissura provocada por impacto de corpo mole.
Fonte: O autor.

Figura 12 - Fissura provocada por impacto de corpo mole.
Fonte: O autor.
