CONSIDERAÇÕES SOBRE A REAÇÃO ÁLCALIS AGREGADO E O CONHECIMENTO DO MERCADO IMOBILIÁRIO DO RECIFE ACERCA DO TEMA

SILVA, CRISTIANE SANTANA (1); AGUIAR, ROBERTO (2); RAMOS, JOÃO LUIZ DE MELO (3); MONTEIRO, ELIANA BARRETO (4)

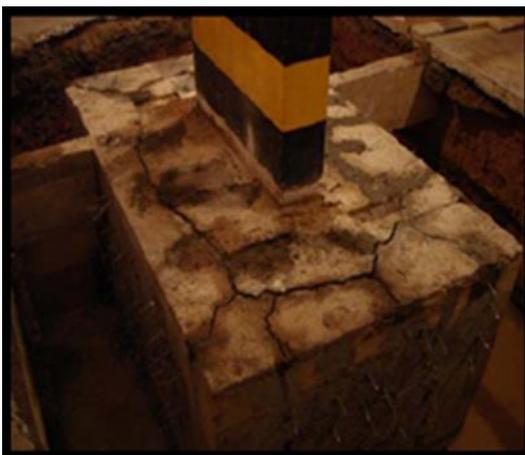
Figura 1. Bloco de fundação

De acordo com Andrade (2006), só a partir de 2004, com a queda do Areia Branca, edifício residencial de 12 pavimentos no Bairro de Piedade, começaram a ocorrer inspeções sistemáticas em fundações de edifícios na RMR, evidenciado o problema em uma intensidade elevada. Destaca-se que a causa do desabamento desse edifício não teve nenhuma correlação com a reação Álcali-Agregado. Com o descobrimento desta manifestação patológica em muitas fundações de estruturas de edifícios, pontes e viadutos, as informações começaram a ser disseminadas no meio técnico, constatando-se que o fenômeno não estava restringido apenas em obras hidráulicas de grande porte. Nas Figuras 1, 2 evidenciam-se um quadro fissuratório nas fundações de edifícios residências e público na RMR.

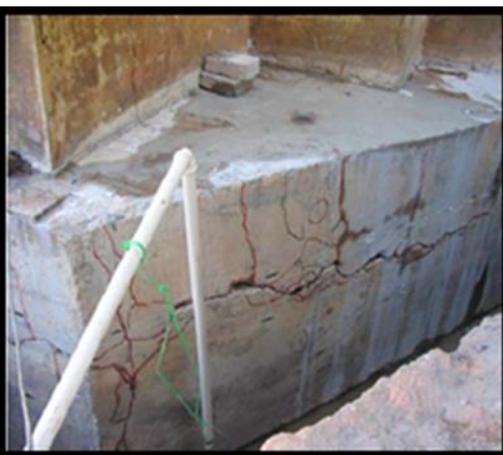
Figura 2. Trinca horizontal.

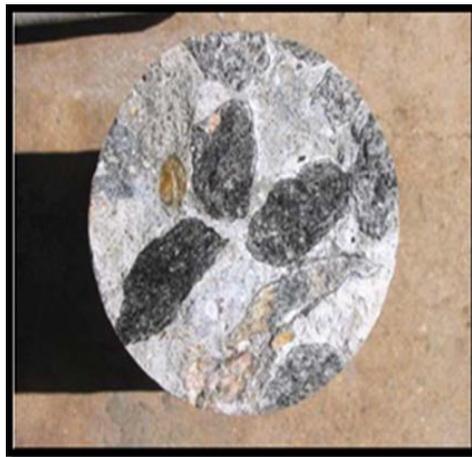
Figura 3. Face fraturada do testemunho

Ainda de acordo com Helene (2012), a denominada reação álcali-sílica-silicato, englobada na chamada reação álcali-sílica, consiste na reação entre os álcalis disponíveis do cimento e/ou outras fontes e alguns tipos de silicatos que possam estar presentes em certas rochas sedimentares, rochas metamórficas e ígneas. É uma reação que está ligada à presença de quartzo tensionado, de sílica amorfa ou de minerais expansivos. O gel pode ser mais ou menos expansivo em função dos teores de álcalis e cal presentes. A Figura 3 exemplifica um testemunho com a presença do gel expansivo.
