# Incidência de Manifestações Patológicas em Edificações Residenciais na Região Metropolitana do Recife (RMR)

*Incidence of Pathological Manifestations in Residential Buildings in the Metropolitan Recife Region (RMR)*

<sup>1</sup> Departamento de Engenharia Civil, Universidade de Pernambuco, Recife, Brasil.

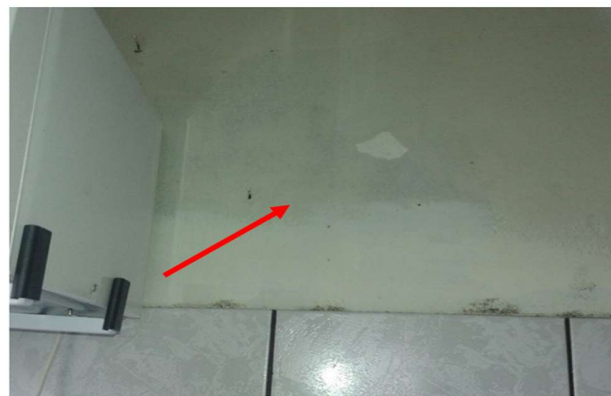
Foi possível verificar a presença de manchas de umidade originadas de infiltrações, impermeabilização ineficiente e fissuras que favorecem a entrada de água. Incômodos como: alteração da estética, problemas de saúde, danificação de equipamentos e

bens presentes nas edificações, são recorrentes devido à presença das manchas (Figura 1).

**Figura 1:** Presença de manchas de umidade na cozinha de uma residência do condomínio A

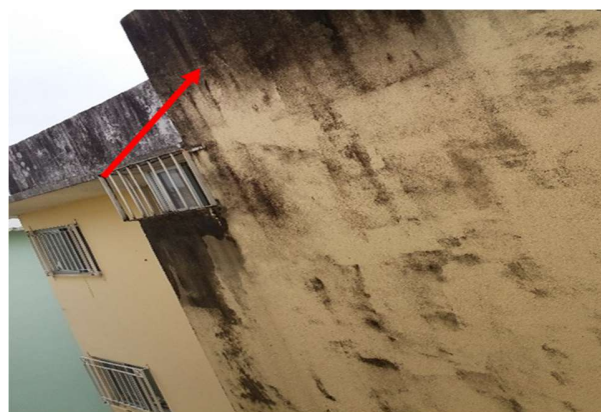
Nas edificações foi possível detectar que a água da chuva escorre do telhado pelas fachadas devido à ausência de uma instalação predial para águas pluviais, como pingadeiras, por exemplo.

A escolha errada do tipo de tinta, que deveria ser para ambiente externo (acrílica), mas foi utilizada uma específica para ambientes internos (pva), contribuiu para proliferação de mofo, bolor e fungos nas fachadas das edificações (Figura 2).

**Figura 2:** Fachada oeste de uma edificação do condomínio B

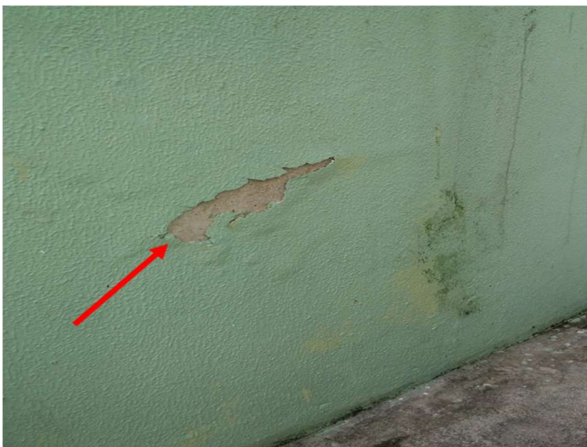
Foram detectados destacamentos da pintura, possivelmente causados pela presença de umidade, tratamento de substrato ausente (aplicação do selador), falta de impermeabilização ou pode ser também devido ao não respeito ao tempo de cura do reboco, 28 dias, antes da aplicação da pintura (Figura 3).

**Figura 3:** Destacamento da pintura da fachada norte de uma edificação do condomínio A

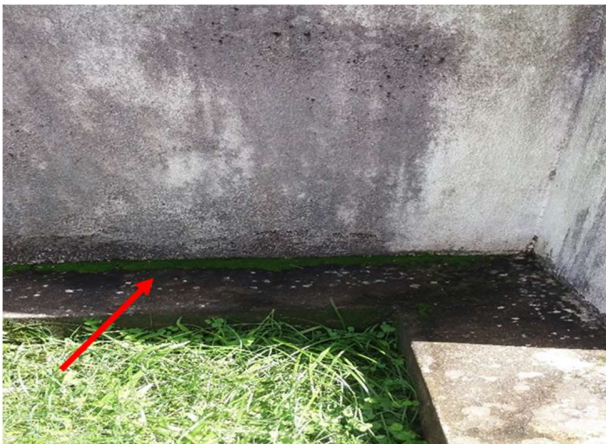
Também foi verificado o aparecimento de bolor e micro vegetação nas partes das vedações externas próximas ao solo devido à ascensão da água por capilaridade do solo (Figura 4). Concluindo-se que a impermeabilização não foi realizada ou houve erros durante o processo executivo.

**Figura 4:** Fachada oeste de uma edificação do condomínio A

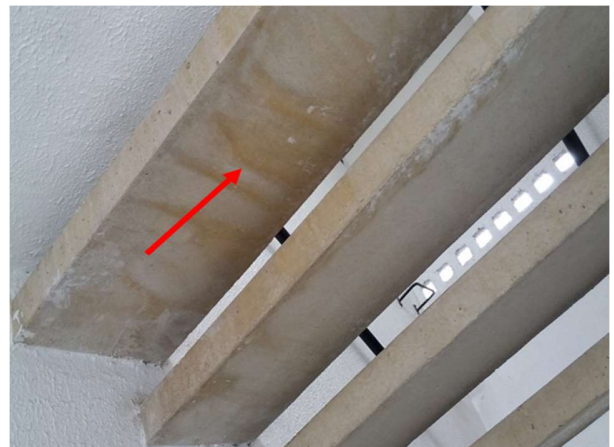
Verificou-se em todas as edificações a ocorrência de manchas castanhas abaixo das escadarias. Essas manchas, denominadas de eflorescências, são causadas pelo acúmulo de água e infiltrações, pela permeabilidade do concreto, percolação da água, dissolução e carreamento do hidróxido de cálcio. São responsáveis pela alteração da textura e coloração da pasta (Figura 5).

**Figura 5:** Presença de manchas castanhas abaixo das escadarias das edificações do condomínio B

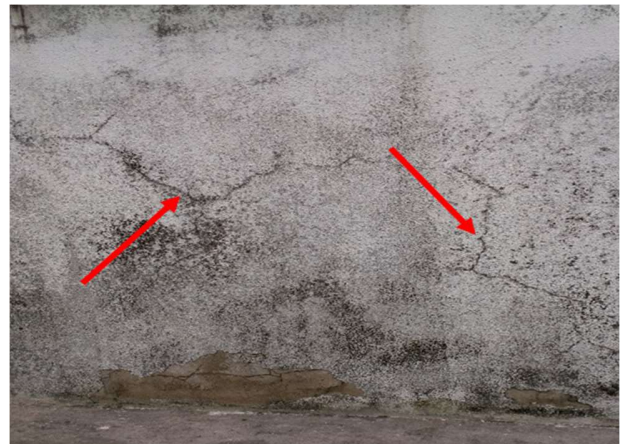
Foram encontradas fissuras nas edificações de ambos os condomínios. Essas fissuras podem estar interligadas à atuação de sobrecargas, movimentação termo higroscópica, retração da argamassa, deformação excessiva de estruturas ou mesmo erros de execução (Figura 6).

**Figura 6:** Presença de fissuras na fachada leste de uma edificação do condomínio B
