Elaboração de mapa de danos de prédio histórico: um estudo de caso em fachadas com revestimento em pintura da Escola Politécnica da Universidade de Pernambuco

Quadro 1: Mapeamento de danos observados nas fachadas com revestimento em pintura do Bloco A (continua).

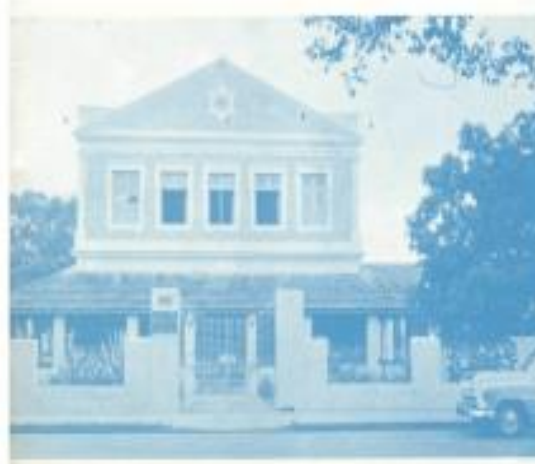
Figura 2: Bloco A – fachada original.
Fonte: [14].

No que se refere às fachadas, algumas modificações foram feitas ao longo dos anos. A Figura 2 ilustra a fachada original, datada de 1937, enquanto a Figura 3 mostra a fachada atualmente.

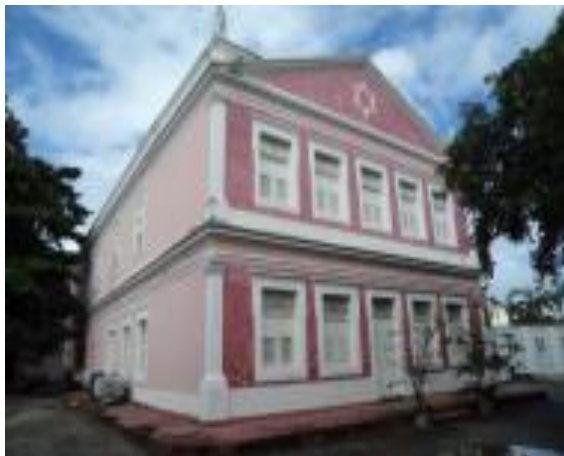
Figura 3: Bloco A – fachada atual

O casarão é um típico exemplo da arquitetura neoclássica que vigorou nas residências da capital pernambucana durante o século XIX. Deste modo, é fácil identificar na sua fachada os elementos-chave desse estilo, como o frontão triangular e as

colunas gregas, cujos capitéis simples remetem à ordem dórica.

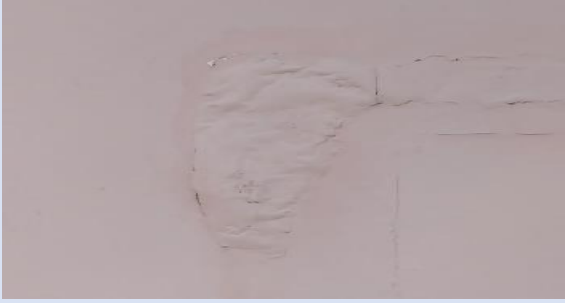
<p>Estufamento da pintura (5) – observado próximo aos locais onde estão instalados os aparelhos de ar condicionado (detalhe da foto anterior).</p>	<p>Umidade ascendente oriunda da água que transita através da tubulação frigorígena, entre a unidade condensadora (externa) do aparelho de ar condicionado e a unidade evaporadora (interna).</p>

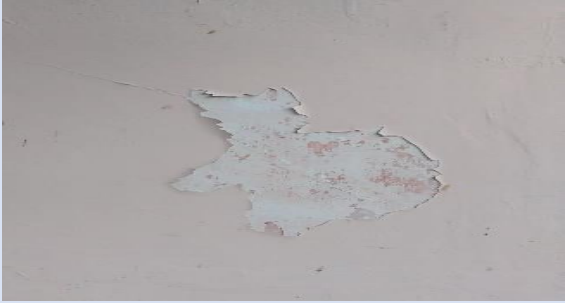
<p>Descolamento/Descascamento da pintura (6) – perda de aderência e escamação das películas verificadas nas fachadas que recebem incidência solar direta ao longo do dia.</p>	<p>Aplicação da tinta em superfícies pulverulentas e/ou por degradação natural da pintura.</p>

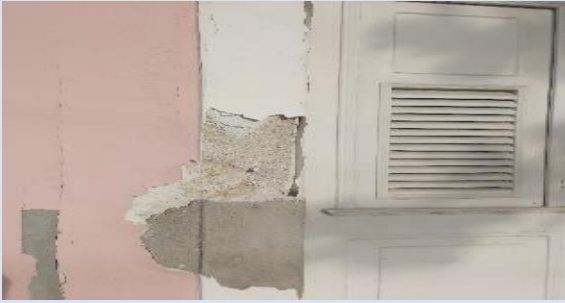
<p>Desagregação (7) - destacamento da pintura e de partes do reboco, observado nas molduras de portas e janelas do casarão</p>	<p>Deficiência por degradação natural da argamassa</p>

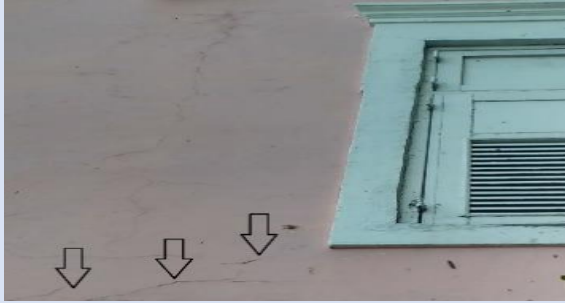
<p>Fissuras (8) – presentes próximo às janelas e portas da edificação, algumas delas formando ângulo de 45° com os seus vértices</p>	<p>Retração e dilatação térmica, movimentação higroscópica (variação de umidade) ou absorção excessiva das deformações devido a ausência de vergas e contravergas</p>

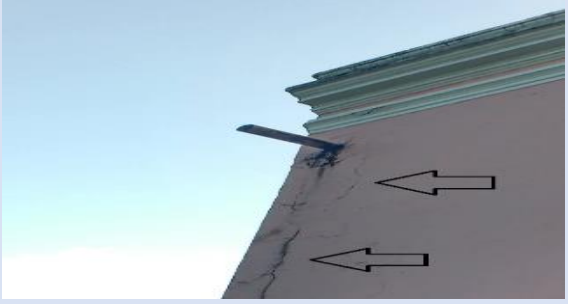
<p>Fissuras (9) – localizadas abaixo de elementos instalados para o escoamento da água</p>	<p>Umidade causada pela infiltração da água escoada para o escoamento da água na alvenaria</p>
