INSPEÇÃO PREDIAL NO TOCANTE AO SISTEMA ESTRUTURAL: ESTUDO DE CASO

Visto que Pernambuco possui um forte histórico de problemas acarretados por falhas no sistema construtivo, obtendo-se destaque para a etapa de manutenção e uso, esta pesquisa trata-se de um estudo de caso de um edifício localizado na Região Metropolitana de Recife com idade próxima aos 40 anos. Buscando-se a identificação de problemas que pudessem acarretar prejuízo de ordem estética, funcional e de estabilidade, foram realizados check-list para mapeamento de áreas comuns, levantamento fotográfico, entrega de questionários e inspeção dos apartamentos e das fundações. Depois de levantadas e compiladas as devidas informações para obtenção do diagnóstico e terapia, foi elaborado relatório em forma de laudo técnico, baseado na Norma do IBAPE (2012). No decorrer das visitas foi possível observar principalmente indícios de corrosão das armaduras, manchas de infiltração, fissuras, bolor e falhas de aderência nos elementos de revestimento. As fundações, embora não tenham incitado receios quanto à estabilidade em médio prazo, apresentaram-se com vida útil reduzida, quando comparadas à edificação. A partir das vistorias feita

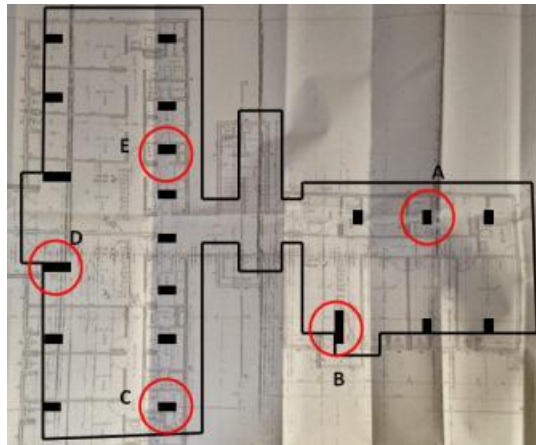
Figura 2: Croqui dos pilares e marcação daqueles destinados à abertura de fundações.

A Figura 2 apresenta a indicação dos blocos que sofreram investigação. Para a escavação e reaterro dos blocos foi contratada pelo condomínio empresa especializada, enquanto que a inspeção se ocupou de encontrar manifestações patológicas que pudessem comprometer a capacidade de suporte das fundações e sua durabilidade, frente à vida útil total do edifício.
