Conferência Nacional de Patologia e Recuperação de Estrutura

CONSERVAÇÃO DE EDIFÍCIO HISTÓRICO DO SÉCULO XIX – ANÁLISE DE PATOLOGIAS NA FACHADA DO BLOCO A DA ESCOLA POLITÉCNICA DA UNIVERSIDADE DE PERNAMBUCO

Quadro 2 - Danos identificados na fachada azulejada do Bloco A

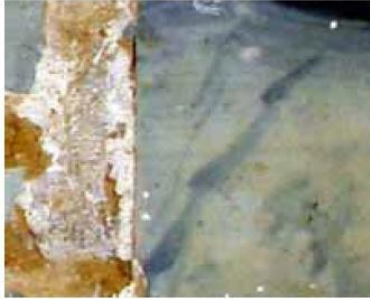
Eflorescências – Depósitos, geralmente brancos e porosos, sobre o corpo cerâmico.

Infiltrações nas alvenarias, causam evaporação da água que transporta os sais solúveis do interior dos materiais para a superfície.

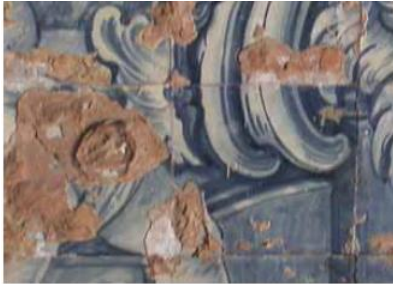
Esfoliação – Desagregação com desprendimento de lâminas (descamação) do vidrado e chacota.

Alterações físicas dos materiais e ação mecânica por infiltrações. Comuns nos azulejos de baixa qualidade na manufatura – argila pouco adensada e queima incorreta.

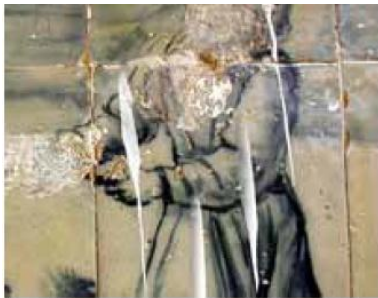
Manchas superficiais – Sujidades sem infiltrações.

Respingos de produtos diversos, tintas ou fezes de animais (morcegos, pombos, etc.)

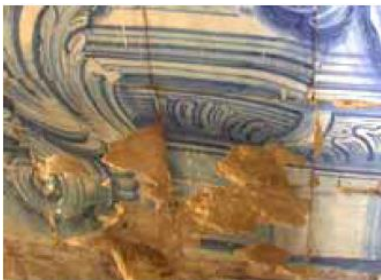
Perda – Ausência de uma ou mais partes do azulejo. Semelhante à lacuna.

Deterioração do vidrado e chacota em consequência das tensões por sais (infiltrações) ou por impacto acidental.

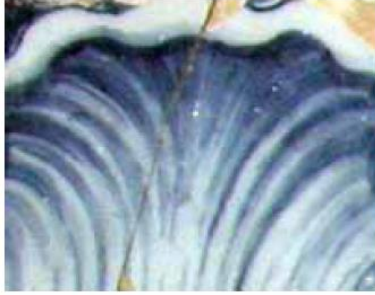
Trinca – Fissura no corpo cerâmico do azulejo.

Reação física da chacota e/ou vidrado às tensões de tração, compressão e outros além dos limites físico-mecânico da peça.

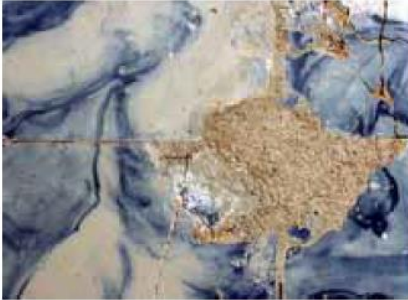
Elementos Espúrios – Agressão à estética do silhar e aos materiais do corpo cerâmico.

Aplicação de material nocivo em intervenções realizadas por leigos, como a argamassa de cimento, por exemplo.
