## LEVANTAMENTO E ANÁLISE DAS MANIFESTAÇÕES PATOLÓGICAS EM UNIDADES DE SAÚDE DA CIDADE DO PAULISTA/PE: ESTUDO DE CASO

NASCIMENTO, Ismaylly Michel Silva (1); SILVA, Dione Luiza (2); SANTOS, Cleyton (3); GALINDO, André Luiz (4)

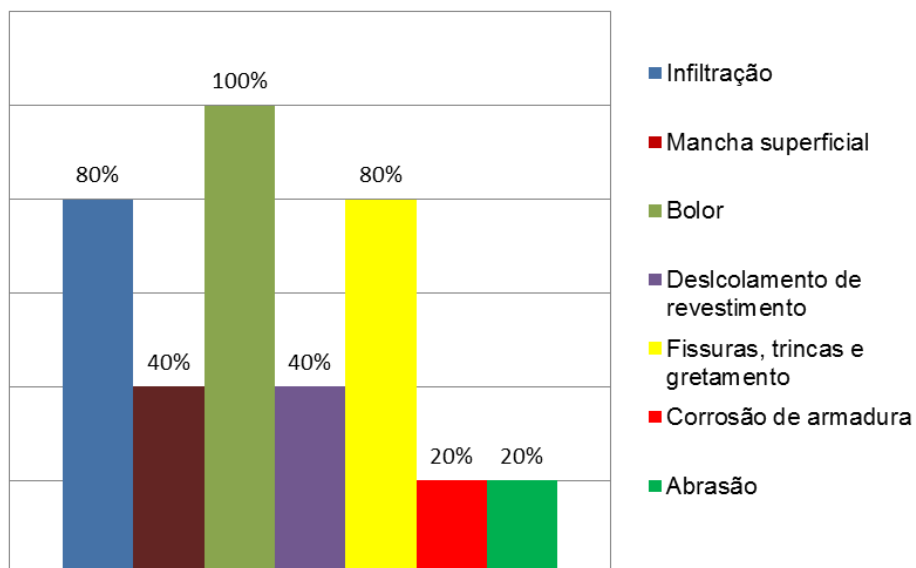
Figura 8 – Porcentagem das manifestações patológicas identificadas

A Figura 8 mostra que o bolor foi a única MP encontrada em todas as unidades chegando a um percentual de 100%, enquanto que a abrasão e a corrosão de armaduras representam 20% das ocorrências.

O bolor apareceu em 100% das unidades devido a erros nas fases anteriores ao uso como, por exemplo, a falta de uma cinta de amarração e também um mau dimensionamento na altura do baldrame possibilitando que a alvenaria de vedação ficasse em contato com o solo. Outra razão é a má instalação dos aparelhos de ar-condicionado, que resulta em vazamentos de água da condensadora dos aparelhos e conseqüentemente aumentam a umidade nas áreas próximas originando o surgimento da manifestação patológica. A Figura 9 exibe algumas destas situações.

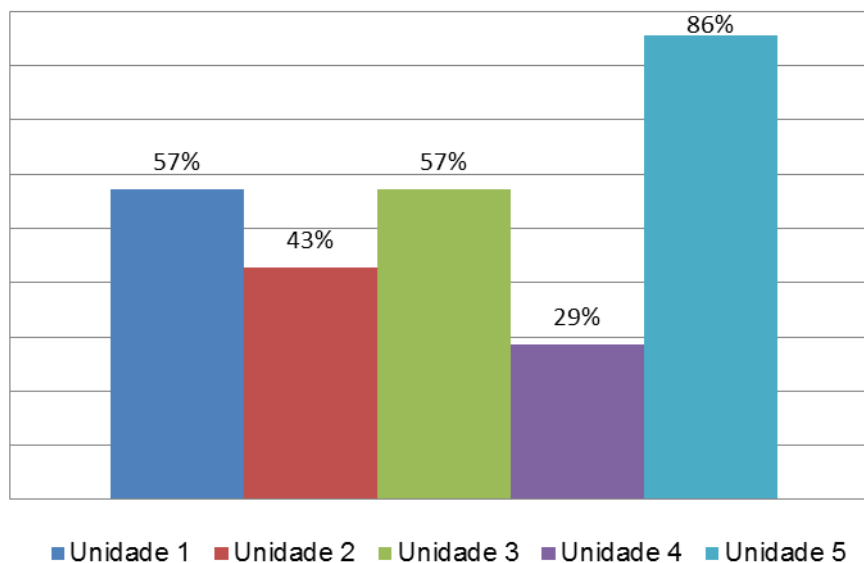
Figura 10 – Quantitativo de manifestações patológicas por unidade

A Figura 10 mostra o percentual referente aos tipos de manifestações patológicas em cada unidade, com relação a todas anomalias encontradas.

Observa-se pela Figura 10 que a Unidade 5 apresentou todos os tipos das manifestações patológicas verificadas neste estudo. Este resultado corrobora que a idade da edificação concomitante com a falta de manutenções regulares ocasiona a redução da sua vida útil, a Unidade 5 tem 28 anos de idade e não há informações sobre a realização de manutenção.
