ESTUDO DAS MANIFESTAÇÕES PATOLÓGICAS NAS FACHADAS DO EDIFÍCIO DO PORTO DIGITAL EM RECIFE –PE

OLIVEIRA JÚNIOR, Antonio Rinaldo de (1); SÁ, Ayrton Wagner dos Santos Gomes de (2); PRAZERES, Diogo Salgado dos (3); MORAIS FILHO, Alberes Dias de (4)

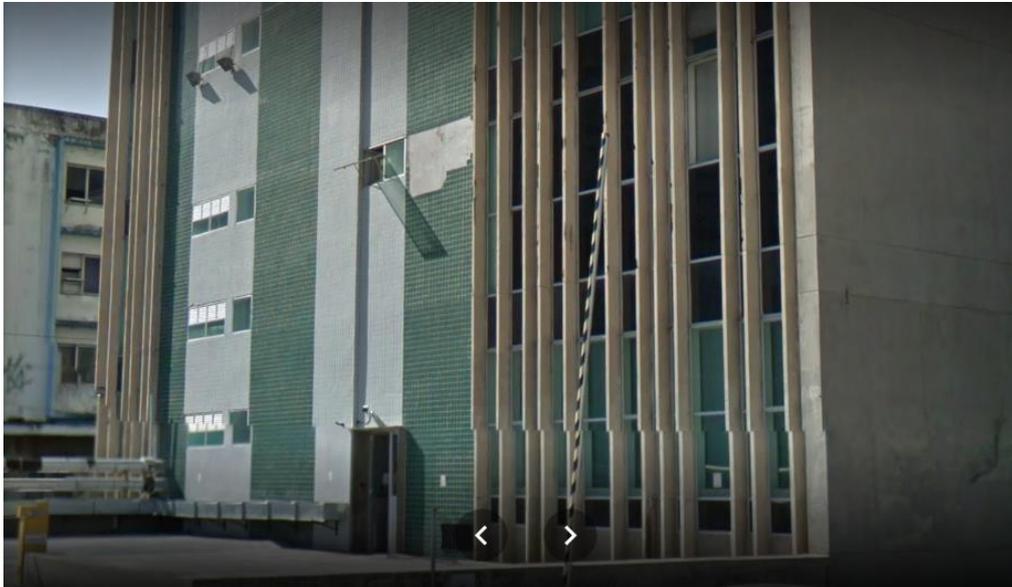
Figura 4 – Vista frontal da fachada norte do edifício

“Figuras 4, 5 e 6”, mostram as fachadas inspecionadas: norte, leste e sul. A fachada oeste não foi inspecionada porque as brises estavam a uma altura de difícil acesso.
