Um Estudo das Manifestações Patológicas e das Condições Estruturais da Ponte sobre o Rio Igarassu na BR 101/PE

Title: A study of pathological manifestations and structural conditions of the bridge over the river in Iguassu BR 101/PE

Dayse Câmara Pereira dos Santos
Escola Politécnica de Pernambuco
Universidade de Pernambuco
50.720-001 - Recife, Brasil
daysecamaraps@gmail.com

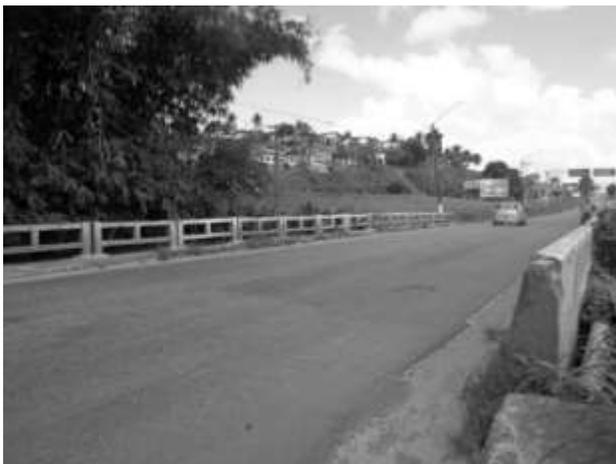
Foi observada a ausência dos passeios de pedestres e apenas um guarda-corpo no lado direito sentido Goiana. No outro lado existe barreira de proteção em concreto do tipo New Jersey conforme mostra a Figura 3.

Figura 3: Vista superior da ponte

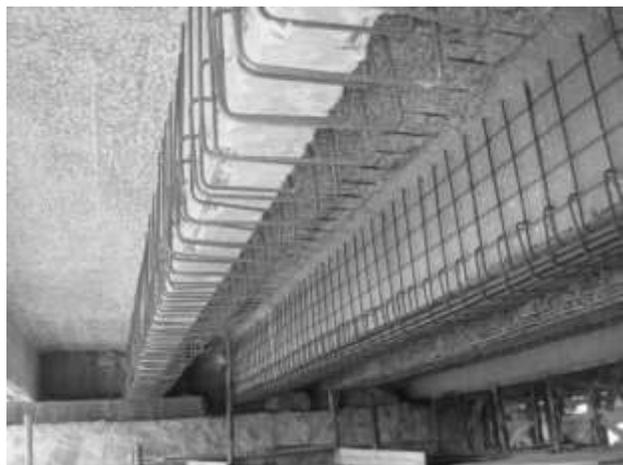
Figura 16: Exemplo de alargamento e reforço de uma ponte antiga com o uso de concreto armado convencional.

Após o escoramento provisório, deverão ser executados os serviços de reforço e alargamento do tabuleiro, que poderá ser feito por um dos métodos atualmente adotados para as pontes convencionais de concreto da malha rodoviária brasileira. Estudos sobre em pontes rodoviárias brasileiras apresentados em trabalhos técnicos [10] e a própria experiência de especialistas, mostram que para tabuleiros com estas características, uma boa alternativa para alargamento é o método que utiliza concreto armado convencional moldado no local e concreto projetado. Esse método construtivo baseia-se no modelo de grelha, incluindo novas longarinas e solidarizando todas as vigas e lajes (novas e antigas) ao tabuleiro alargado.

É importante ressaltar que no caso da ponte sobre o rio Igarassu as vigas extremas necessitam ser totalmente reforçadas e recuperadas devido aos danos e patologias existentes, inclusive com o comprometimento da seção pela falta de aderência das armaduras de flexão e dos estribos. As vigas intermediárias certamente também precisam ser reforçadas. A Figura 16 mostra um exemplo de alargamento e reforço do tabuleiro de uma ponte antiga, com a adição de armaduras de reforço nas longarinas.

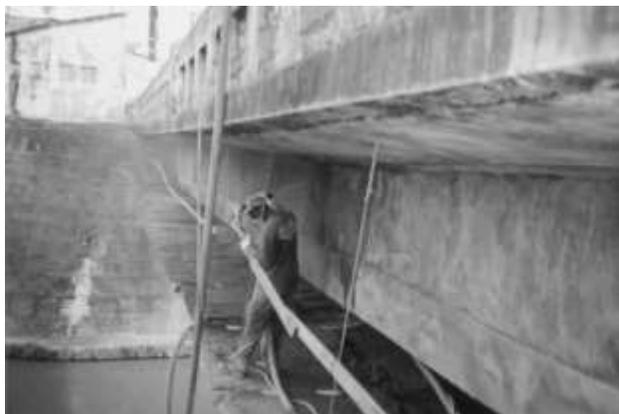
Figura 17: Exemplo da aplicação de concreto projetado no reforço das longarinas de uma ponte.

Outras soluções de alargamento também poderão ser utilizadas, como é o caso dos sistemas estruturais com perfis metálicos ou vigas de concreto pré-moldado. Um exemplo da utilização de concreto projetado para esse tipo de reforço está ilustrado no exemplo da Figura 17.
