# Patologias Em Pavimentos de Concreto – Método Icp de Avaliação

*Pathology in concrete pavements – PCI evaluation method*

## 6 Análise de trecho da Avenida Conde da Boa Vista

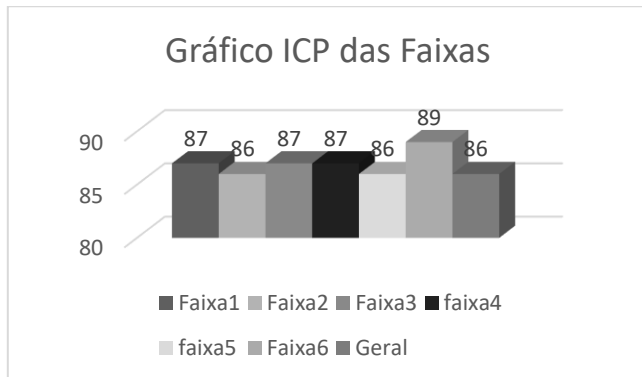
Gráfico 1: Gráfico comparativo dos ICP encontrados

Tabela 9: ICP geral

ICP GERAL				
Tipo de defeito	Grau de severidade	Nº de placas afetadas	% de placas afetadas	Valor deduzível (CVD)
1	Baixo	2	1%	1
2	Baixo	1	1%	1
5	Médio	92	53%	4
7	Baixo	7	4%	3
8	Baixo	1	1%	1
9	Baixo	13	7%	-
10	Médio	111	64%	9
12	Baixo	1	1%	1
14	Baixo	5	3%	1
16	Baixo	9	5%	1
17	Baixo	28	16%	4
18	Baixo	2	1%	1
20	Baixo	65	37%	-
<b>ΣCVD</b>				27
<b>Valor corrigido - VDC</b>				14
<b>ICP = 100 - VDC</b>				86
<b>CONCEITO</b>				EXCELENTE
