Análise das Manifestações Patológicas Presentes nas Fachadas de um Casario Tombado no Município de Pesqueira-PE

O tombamento de um patrimônio arquitetônico determina que suas características visuais, históricas, culturais e estruturais sejam preservadas, conservando seus elementos de origem. Este estudo tem como objetivo realizar um pré-diagnóstico das intempéries presentes nas fachadas de seis edifícios pertencentes a um casario situado na Rua Cardeal Arcoverde, centro do município de Pesqueira, localizado no estado de Pernambuco, tombado pela FUNDARPE, datado da origem do município, no início do século XIX. O método utilizado foi baseado na metodologia de Lichtenstein e consiste em inspeção visual através de um registro fotográfico dos edifícios, identificando os problemas apresentados e comentando suas possíveis causas. Os resultados mostraram que a maior parte das manifestações apresentadas foram causadas pelo baixo nível de impermeabilidade dos elementos do revestimento, causando acúmulo de umidade que, associada a alta amplitude de temperatura, causa problemas como fissuras e desagregação dos elementos da fachada, chegando a índices de 40% e 27% respectivamente, uma provável

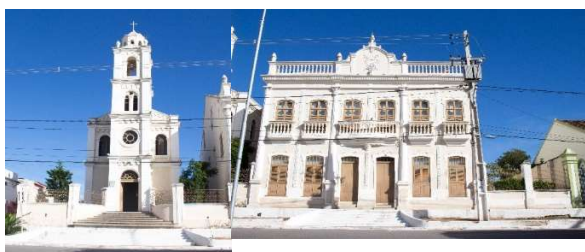
A edificação apresentou destacamentos de elementos por toda a fachada, como na Figura 3, manchas e presença de lodo nos pontos de concentração de água, vistos na Figura 4, e aberturas causadas por esforços adicionais nas marquises e arcos das portas e janelas, como na Figura 5. A ausência de mecanismos de escoamento de água como drenos e pingadeiras, manutenções de conservação e a antiguidade do material e das tipologias construtivas são possíveis agentes degradadores.

Figura 2: Fachada do Imóvel nº 23.

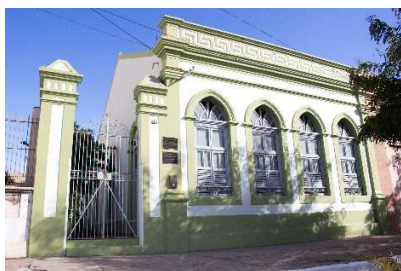
A residência apresenta alguns empolamentos, bolhas (vesículas), detalhadas na Figura 7, e um trecho com manchas e fissuras no revestimento, apresentados na Figura 8, prováveis consequências da concentração de umidade devido às fortes chuvas nos meses antecedentes à inspeção.

Figura 6: Fachada do imóvel nº 39.
Fonte: Autores (2017).

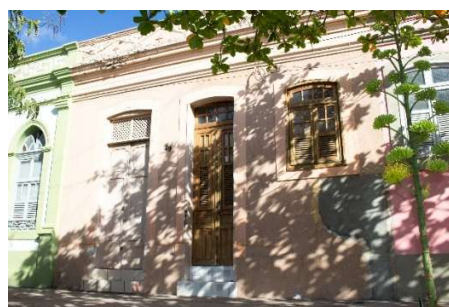
A residência apresenta manifestações patológicas, como deterioração dos elementos de revestimento (chegando a atingir a alvenaria em algumas regiões), detalhadas nas Figuras 9, 10, 11 e 12.

Figura 9: Fachada do imóvel 49.
Fonte: Autores (2017).

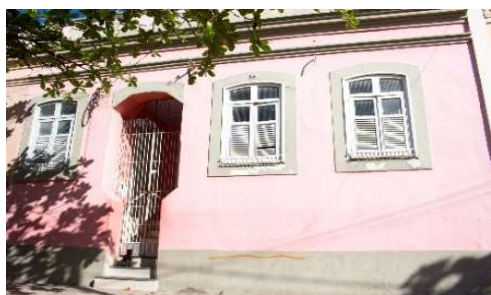
A edificação número 57 é uma residência que possui atuais proprietários, apresenta alguns sinais de deterioração da fachada. O revestimento aparenta estar danificado por ações da chuva e vento e possui pequenas fissuras, as esquadrias estão bastante danificadas, como observado nas Figuras 13, 14, 15 e 16.

Figura 13: Fachada do imóvel nº 57.
Fonte: Autores (2017).

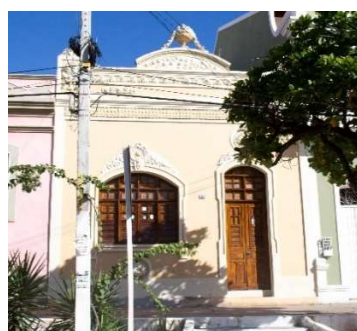
O imóvel de número 65 é uma residência que possui morador (ausente no momento da inspeção), o único que possui as esquadrias conservadas apesar de possuir pequenos problemas no revestimento, como visto nas Figuras 17 e 18.

Figura 17: Fachada do imóvel nº 65.
Fonte: Autores (2017).

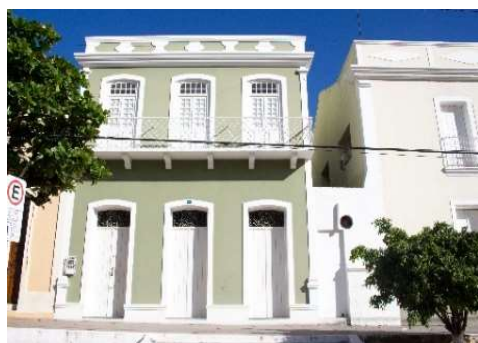
O imóvel de número 71 é o único que funciona como prédio comercial. Encontra-se em bom estado de conservação, como observamos na Figura 19,

apesar de apresentar pequenas falhas. Alguns pontos apresentam aberturas saindo dos arcos das esquadrias, como na Figura 20, o que indica movimentação da estrutura ou surgimento de sobrecargas, bem como manchas de lodo devido ao acúmulo de água, vistos na Figura 21, problema que seria resolvido com a instalação de drenos ou pingadeiras.

Figura 19: Fachada do imóvel nº 71.
Fonte: Autores (2017).

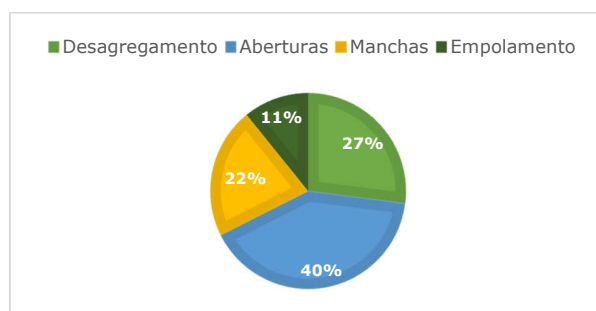
Como pode ser observado na Figura 22, a maior parte dos problemas das fachadas do casario são as aberturas e os desagregamentos do revestimento.

Essas manifestações patológicas são decorrentes da dilatação térmica, onde os materiais expandem e retraem, causando pequenas aberturas. Porém, existem algumas aberturas maiores que originam dos arcos das esquadrias, essas podem ser causadas pela ausência de armaduras (vergas e contravergas) que resistem aos esforços gerados pela esquadria. No caso dos descolamentos, a camada de revestimento sofreu perda de aderência, principalmente pela ação da umidade, que também pode ser observada nas manchas presentes em alguns pontos das fachadas.

Figura 22: Ocorrência dos principais problemas patológicos no casario.
Fonte: Autores (2017).

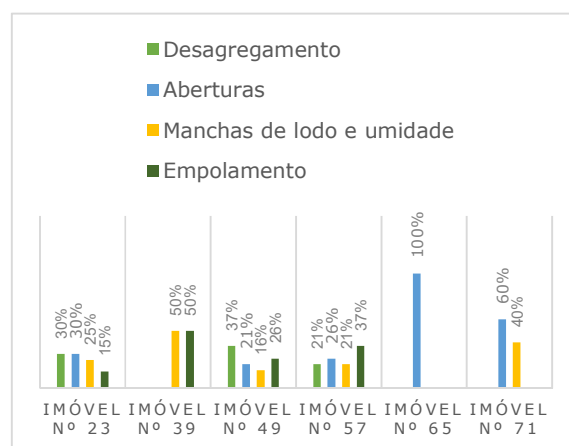
A Figura 23 traz, em percentual, a presença das principais intempéries em cada imóvel.

Figura 23: Ocorrência dos principais problemas patológicos no casario.
Fonte: Autores (2017).

Foi constatado que a maior causa dos problemas nas fachadas desses edifícios é a ampla variação de

temperatura associada ao alto teor de umidade e chuvas intensas, ocasionando dilatação térmica e higroscópica, e acúmulos de água nos revestimentos. A ausência de manutenção também é um parâmetro fundamental para a degradação dos elementos do revestimento, principalmente por serem edifícios antigos e não possuírem materiais e tecnologias avançadas que permitam o aumento das suas vidas úteis.

É recomendada uma inspeção detalhada dos problemas patológicos presentes no casario, constando dados como frente de carbonatação, análise de materiais constituintes e espessura das fissuras. Bem como a aplicação de terapias e manutenções de conservação, para que se mantenha a integridade destes edifícios.
