# Análise das Manifestações Patológicas em Contenções de Terra Armada de Viadutos da Região Metropolitana do Recife – PE.

*Analysis of pathological manifestations in contention of armed land on viaducts of the Metropolitan Region of Recife – PE.*

Este trabalho tem como objetivo identificar as manifestações patológicas existentes nas obras de contenção de terra armada em quatro viadutos de duas rodovias da Região Metropolitana do Recife, a PE-15 e a PE-22. As obras da PE-15, foram construídas para Copa do Mundo de 2014 e já apresentam diversos problemas causados pela falta de manutenção, além dos erros construtivos. A contenção da PE-22 foi inaugurada em 2003 e apresenta problemas mais graves do que as contenções da PE-15. Se os problemas identificados durante as inspeções, não forem corrigidos com brevidade, poderão gerar grandes custos em intervenções de recuperação e até em acidentes, caso haja grande demora nas correções. Ao final deste trabalho são feitas conclusões e apresentadas recomendações para melhorar a conservação, o desempenho e a vida útil dos muros de terra armada.

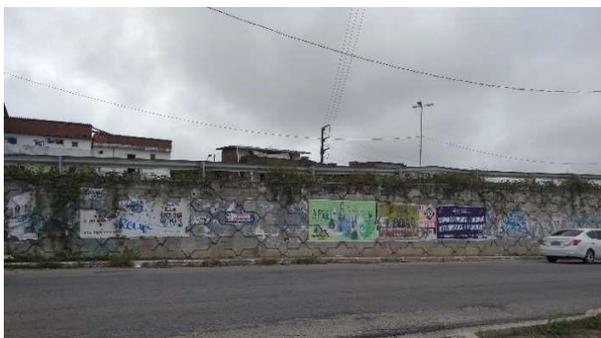
**Figura 12:** Terra Armada do Viaduto Senador Nival-do Rodrigues Machado.

Foram encontradas manchas causadas por umidade na parte superior do muro de terra armada, como pôde ser visto na Figura 12.
