LEVANTAMENTO DAS MANIFESTAÇÕES PATOLÓGICAS ENCONTRADAS EM FACHADAS DE EDIFÍCIOS DA AVENIDA BOA VIAGEM, EM RECIFE-PE

NEVES, Daniely (1); FONSÊCA, Bárbara (2); FREITAS, Pedro (3); LOPES, Milena (4); SILVA, Dione (5)

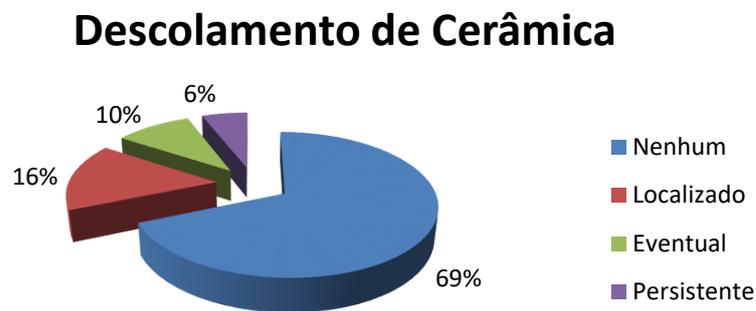
Gráfico 1 – Mapeamento da manifestação patológica descolamento de cerâmica

Por estarem localizados em uma área litorânea, todos os edifícios estão sujeitos à incidência de ventos fortes e chuvas acentuadas. Como pode ser visto no Gráfico 1, a maioria dos prédios não apresenta descolamento de cerâmica nas fachadas. Isso pode estar relacionado ao grande poder aquisitivo dos moradores desta região, o que permite a constante manutenção nas fachadas.

Vale salientar que as amostras que apresentaram descolamento persistente são mais antigas e com menor quantidade de pavimentos. A Figura 1 apresenta uma situação típica de fachadas com descolamento do revestimento cerâmico.
