MANIFESTAÇÕES PATOLÓGICAS CAUSADAS PELA UMIDADE DEVIDO À FALHA OU AUSÊNCIA DE IMPERMEABILIZAÇÃO: ESTUDO DE CASO

O objetivo deste trabalho é mostrar a importância da impermeabilização apresentando as causas e consequências das manifestações patológicas causadas pela umidade encontradas em um edifício da cidade de Recife, Pernambuco.

Para realização deste trabalho, foram realizadas inspeções visuais em áreas comuns (subsolo e pilotis) de uma edificação da cidade do Recife-PE. Durante a inspeção buscou-se identificar apenas as manifestações patológicas causadas por umidade, sobretudo nas estruturas de concreto, vedações e revestimentos. Utilizou-se trena, paquímetro e máquina fotográfica.

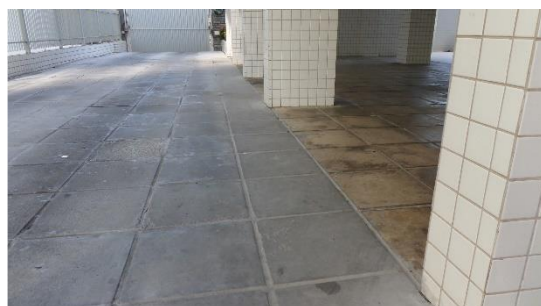
Em decorrência, principalmente, dessas falhas no sistema de impermeabilização do pilotis, as estruturas de concreto aparentes no subsolo, sobretudo lajes e vigas, apresentam manifestações patológicas em estado avançado. Eflorescências nas lajes (Figura 12), lixiviação intensa das lajes e vigas, carreamento de material oxidado e em alguns pontos, deslocamento de concreto de cobertura e exposição de armadura (Figura 11). Essas manifestações se repetem em todas as vigas duplas onde encontram-se as juntas estruturais da laje do pilotis, acusando um problema generalizado na
