DESCRIÇÃO QUALITATIVA DAS MANIFESTAÇÕES PATOLÓGICAS DA PONTE PRESIDENTE DUTRA

MAIA, David Alan S. (1); BARBOSA, Anderson Henrique (2)

Este trabalho apresenta o resultado de uma avaliação qualitativa sobre o estado de degradação da ponte presidente Dutra, através de uma investigação técnica *in loco* para avaliar o seu estado de conservação.

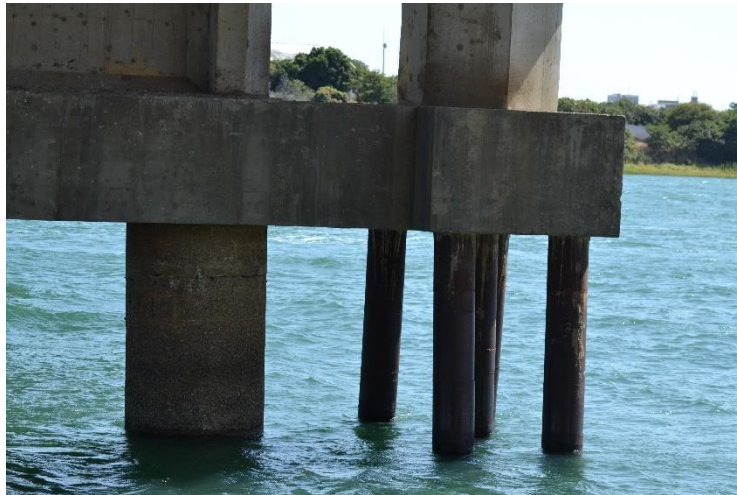
Figura 10 – Vista dos elementos de fundação em concreto armado e aço

Outra região da ponte muito afetada são os elementos de fundação, trechos executados em concreto armado e em tubulão metálico. Vista geral destes elementos pode ser observada na Figura 10.

Para os elementos de concreto armado foram encontrados trincas e desgaste por abrasão, conforme observado nas Figuras 11 a 13.

Para os tubulões, é possível observar a corrosão e os deslocamento de camadas de aço na região onde há a variação da umidade pela água do rio, destacado na Figura 14.
