Estudo das Manifestações Patológicas nas Passarelas da Região Metropolitana do Recife-PE

Study of Pathological Manifestations in the Catwalks of the Metropolitan Region of Recife-PE

José Edilson da Silva França¹

Eliana Cristina Barreto Monteiro^{2,3}

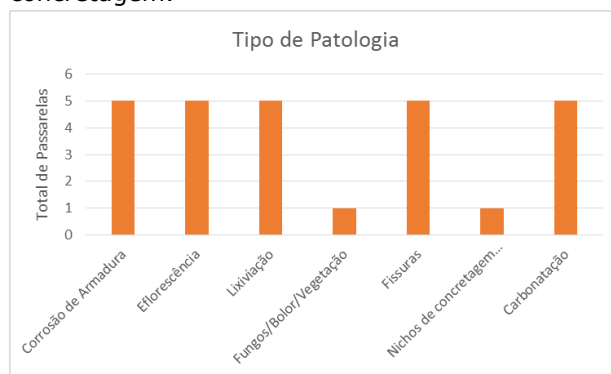
Figura 3: Tipos de patologias nas passarelas.

A Figura 3 mostra que das 05 estruturas analisadas todas apresentam corrosão de armadura, lixiviação, eflorescência, fissuras e carbonatação. Em apenas duas OAEs foram observados fungos, vegetação e nichos de concretagem.
