Blocos de Fundações de Edifícios Afetados por Reação Alcalis-Agregado (RAA): Estudo de Caso

Title: Foundations of building block saffected by RAA: Case Study

Para melhor compreensão do assunto, a metodologia utilizada aborda estudo de caso de fissuramento em edificação construída entre 1985 e 1990, localizada na cidade do Recife, com 13 pavimentos. Possui estrutura em pórticos de concreto armado apoiados em blocos de estacas, vedação em alvenaria e cerâmica revestida e assentada com argamassa.

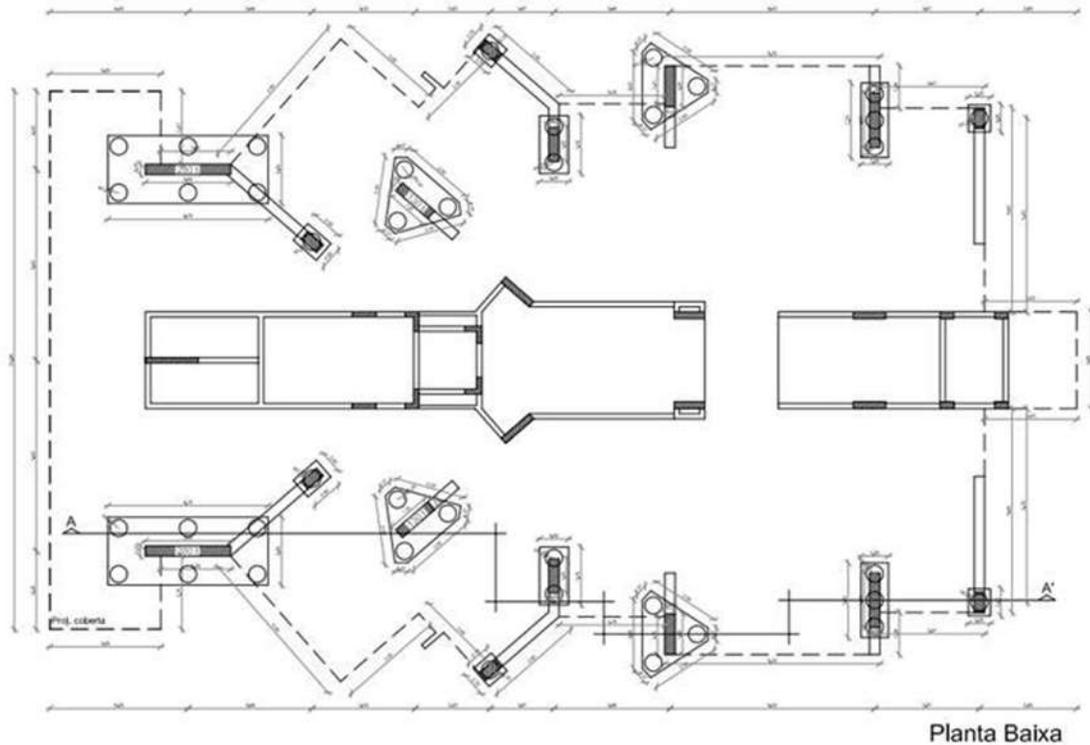
Figura 1: Planta baixa, indicando forma e posição dos blocos de fundação

O edifício estudado possui 33 blocos de fundação, dentre os quais foram escolhidos 4 (quatro), tomando como base, não apenas o projeto estrutural, como também a checagem em campo, verificando-se tanto a medida dos blocos quanto a simetria existente entre os pilares (P1, P2, P3 e P4), conforme Planta Baixa para retirada de testemunhos e mostrada na **Figura 1**.

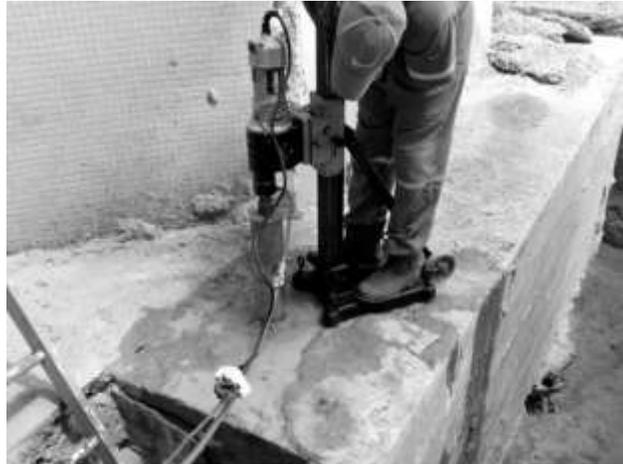
Figura 6: Retirada de testemunho para avaliação da qualidade do concreto

Através de máquina própria e em local definido, foram retirados sete testemunhos, ao todo. Dois deles foram encaminhados para análise petrográfica e avaliação de microscopia eletrônica, na ABCP-SP. As Figuras 6 e 7 mostram o processo de retirada.

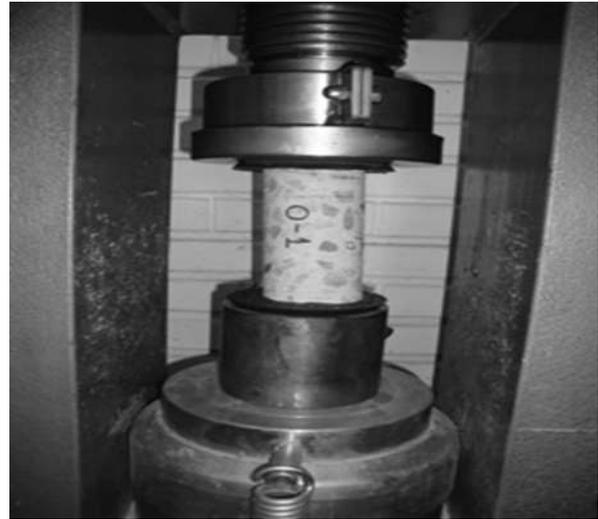
Figura 14: Ensaio de compressão axial [Fonte: Anais do 54º congresso brasileiro do concreto CBC 2012, C. W. de A. P. Sobrinho]

Para uma melhor determinação da influência da RAA no concreto aqui analisado, os testemunhos restantes foram submetidos à análise de resistência à compressão axial (Figura 14) e à tração na compressão diametral (Figura 15), cujos resultados encontram-se devidamente apresentados nas Tabelas 1 e 2, respectivamente.
