Procedimento e tratamento para evitar fissuras nas ligações entre alvenaria e estrutura de concreto armado - Um estudo de caso

Title: Procedure and treatment to prevent cracks in the connections between masonry and structure of concrete armed - A study case

Diego Victor Siqueira Reis e Silva
Escola Politécnica de Pernambuco
Universidade de Pernambuco
50.720-001 - Recife, Brasil
diegovsrs@hotmail.com

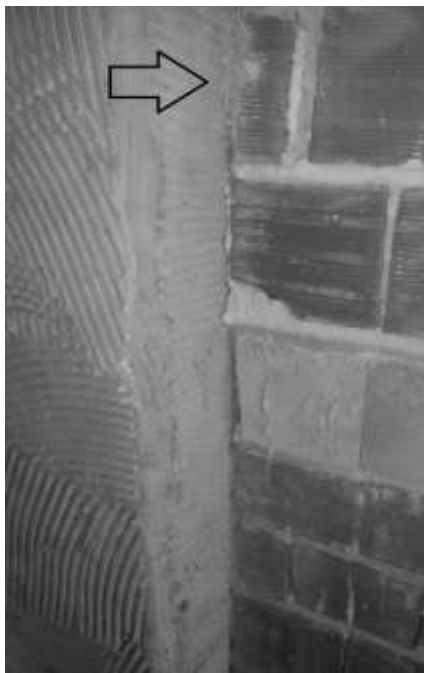
Foto 06: Telas metálicas na interface

A elevação da alvenaria é feita conforme o projeto, minimizando o aparecimento de patologias. Utilizando-se de pinos e uma pistola fina-pino, as telas metálicas são aplicadas em fiadas alternadas, ou seja, uma sim outra não. As mesmas são engastadas na estrutura de forma perpendicular à elevação.

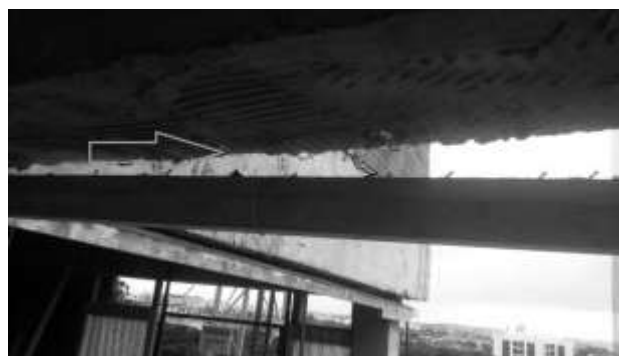
Foto 07: Telas metálicas para auxiliar no encunhamento

A obra andava em grande ritmo e não poderia esperar acabar toda a elevação do edifício para que fosse iniciado o encunhamento, tendo em vista que a não execução do mesmo impediria a aplicação do forro de gesso. Assim sendo, o encunhamento foi feito conforme determinação do consultor, o qual determinou da seguinte forma: quan-

do a elevação da alvenaria chegou no pavimento 12, foi realizado o encunhamento dos pavimentos 1 ao 8, de cima para baixo; posteriormente, quando acabou a elevação foi executado o encunhamento dos demais pavimentos, também de cima para baixo, para que houvesse a acomodação dos esforços e fosse minimizado o risco de aparecimento de fissuras nesses pontos. Para execução do encunhamento, era utilizado um aditivo em pó, o qual era adicionado a argamassa conferindo-lhe propriedades expansivas, de modo a compensar a retração pela hidratação do cimento. Quando o espaço para encunhamento era pequeno, ainda se colocava as telas metálicas para auxiliar a acomodação dos esforços.
