Revista de  
Engenharia e  
Pesquisa Aplicada

EDIÇÃO ESPECIAL – CONFERÊNCIA NACIONAL DE PATOLOGIA E RECUPERAÇÃO DE  
ESTRUTURAS

**Os Novos Túneis Urbanos da Cidade do Recife: Casos de Degradação Prematura de Estruturas de Concreto**

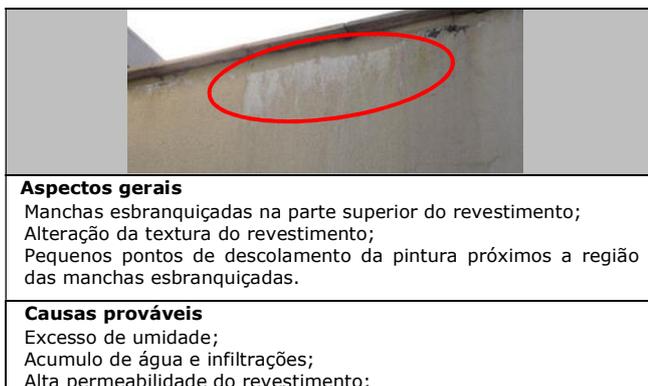
**Quadro 1:** Eflorescência no revestimento argamassado, localizada na fonte com espelho d'água.

<p>Fissuras na superfície do revestimento favorecendo a entrada da água; Percolação d'água; Migração e posterior evaporação de soluções aquosas salinizadas.</p>
<p><b>Diagnóstico mais provável</b> Eflorescências causadas pela percolação de água no revestimento argamassado, infiltrando em grande parte pelo rejunte das placas assentadas na parte superior da alvenaria. A ocorrência de variações térmicas faz com que a água infiltrada carregue consigo sais dos materiais que ficam depositados na superfície, quando a água evapora esses depósitos salinos dão origem as manchas esbranquiçadas na superfície do revestimento.</p>
<p><b>Possibilidade de solução de reparo</b> 1. Aplicar rejunte acrílico entre as placas assentadas na parte superior da alvenaria; 2. Limpar a superfície; 3. Aplicar um preparador de parede a base de água; 4. Aplicar um selante acrílico e a tinta.</p>

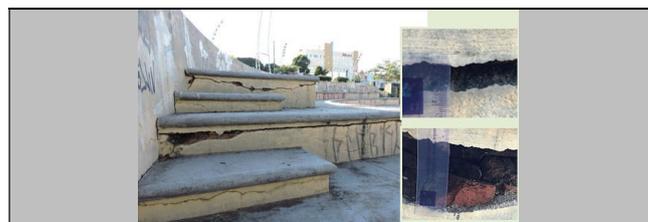
**Quadro 2:** Rachaduras horizontais ao longo da arquibancada do teatro de arena.

<p><b>Aspectos gerais</b> Aberturas variando entre 15 até 83 mm na alvenaria que constitui a arquibancada Aberturas predominantemente na horizontal ao longo de toda a estrutura; Desagregação da argamassa de revestimento em alguns pontos das rachaduras; Alvenaria aparente nos pontos com desagregação da argamassa de revestimento.</p>
<p><b>Causas prováveis</b> Movimentação do solo (recalque); Má qualidade da mão de obra; Incompatibilidade entre os materiais utilizados; Solicitações de fortes tensões expansivas.</p>
<p><b>Diagnóstico mais provável</b> Movimentação do solo, ou seja, recalque ao longo de toda a altura dos degraus da arquibancada. O recalque pode ter sido proveniente de um aterro mal compactado, que posteriormente veio a ocasionar as rachaduras horizontais ao longo da arquibancada.</p>
<p><b>Possibilidade de solução de reparo</b> 1. Considerando o recalque já estabilizado, deve-se limpar a rachadura; 2. Vedar a rachadura aplicando argamassa e tijolos (conforme a abertura do vão); 3. Reaplicar a argamassa, reaplicar o selante acrílico e a tinta.</p>

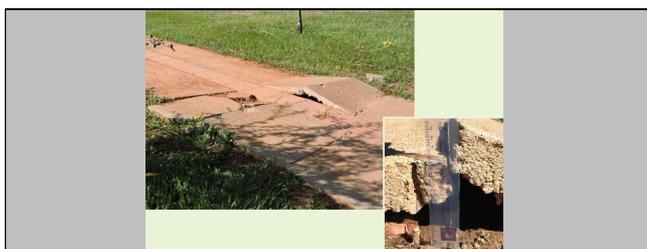
**Quadro 3:** Estufamento do piso de concreto da pista de caminhada.

**Aspectos gerais**

Estufamento de aproximadamente 100 mm do concreto da pista;  
Rachaduras e rompimentos generalizados na região afetada;  
Comprometimento da segurança, acessibilidade e conforto dos usuários;  
Rachaduras e descolamento das placas tátil-visuais da pista.

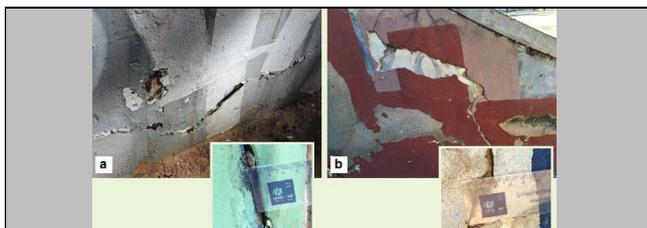
**Quadro 4:** Rachaduras diagonais em alvenaria da pista de skate.

**Aspectos gerais**

Aberturas diagonais de aproximadamente 1 a 20 mm na alvenaria que constitui o half-pipe;  
Descolamento de pequenas partes do revestimento de argamassa.

Movimentação do solo, ou seja, recalque ao longo de toda alvenaria. O recalque pode ter sido proveniente de fundações deficientes, que posteriormente ocasionaram as rachaduras horizontais e diagonais no perímetro do half-pipe.

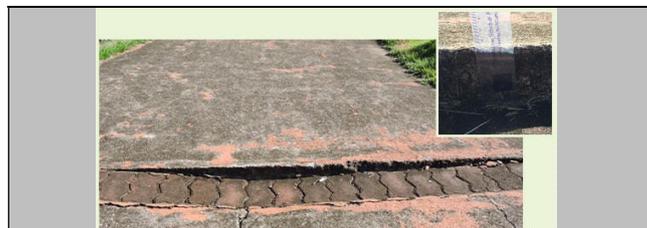
**Quadro 5:** Cedimento do pavimento intertravado do passeio.

**Aspectos gerais**

Cedimento das peças no pavimento intertravado de concreto;  
Desnível de até 50 mm entre os elementos;  
Comprometimento da segurança, acessibilidade e conforto dos usuários.

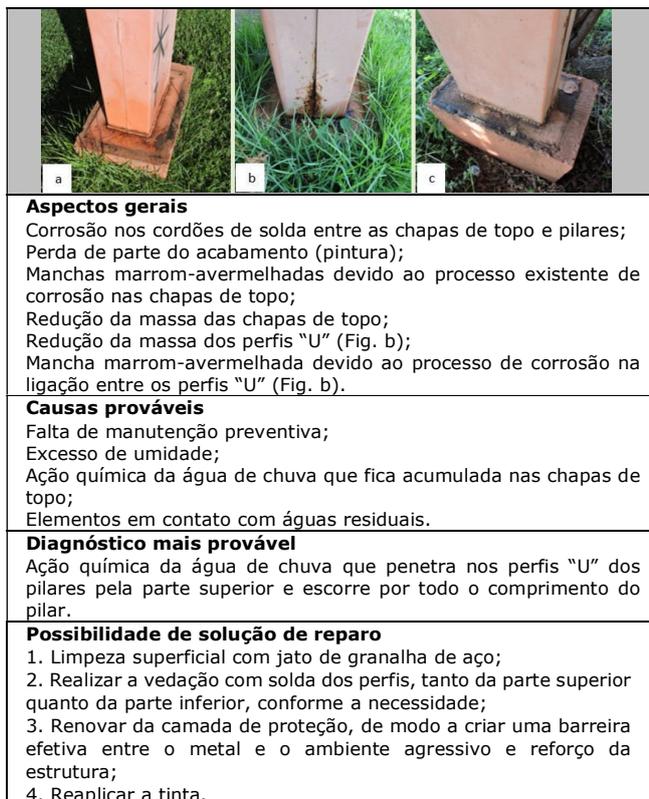
**Quadro 7:** Corrosão nas bases de pilares dos pergolados

**Aspectos gerais**

Corrosão nos cordões de solda entre as chapas de topo e pilares;  
Perda de parte do acabamento (pintura);  
Manchas marrom-avermelhadas devido ao processo existente de corrosão nas chapas de topo;  
Redução da massa das chapas de topo;  
Redução da massa dos perfis "U" (Fig. b);  
Mancha marrom-avermelhada devido ao processo de corrosão na ligação entre os perfis "U" (Fig. b).

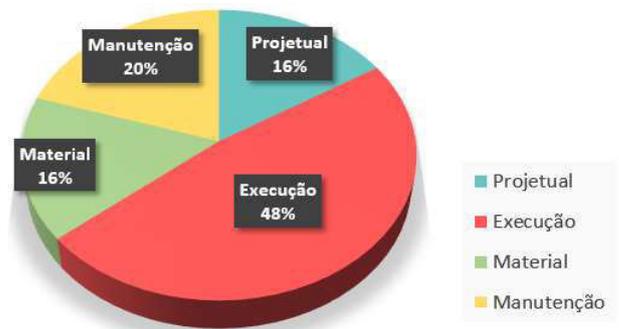
**Figura 4:** Síntese das origens das manifestações patológicas identificadas.

A Figura 4 informa uma contabilização das origens das manifestações patológicas identificadas, possibilitando uma comparação mais objetiva e didática das principais origens das anomalias identificadas em toda extensão do Parque do Povo.

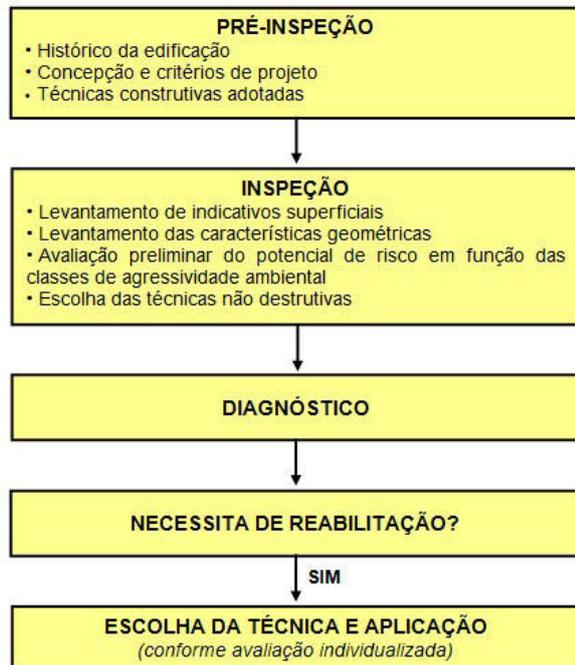
**Figura 1:** Metodologia de etapas de inspeção para avaliação dos pilares.  
Fonte: Autores (2017).

A apresentação das manifestações patológicas se limita ao estudo de caso, sendo que foi considerada no trabalho uma edificação localizada nas dependências da FCT/UNESP, campus de Presidente Prudente. A estrutura do método genérico utilizado foi formada, basicamente, por cinco partes distintas apresentadas na Figura 1.

O método genérico utilizado dá origem, em termos de aplicação prática, a um procedimento para resolução de manifestações patológicas em estruturas de concreto armado. Convém mencionar que as técnicas não destrutivas utilizadas no trabalho foram a termografia infravermelha e o ensaio de carbonatação (solução de fenolftaleína). A justificativa de aplicação destas técnicas será realizada na apresentação do subitem 3.2 (inspeção).

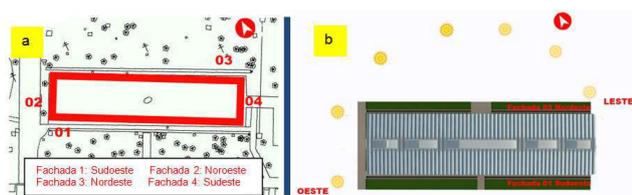
**Figura 2:** a) Fachadas enumeradas e esquema com a vegetação presente no entorno da edificação; b) Esquema (vista superior) mostrando o caminho do Sol. Fonte: Autores (2017).

Assim, inicialmente será feita a apresentação da edificação através de sequência de imagens digitais e elaboração de desenhos assistidos por computador (Figuras 2a;b e 3), com o objetivo de exibir sua localização em relação ao Norte, seu entorno, bem como pontuar e descrever as manifestações patológicas observadas.

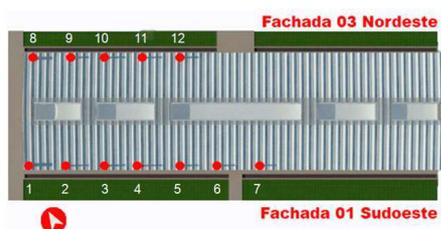
**Figura 3:** Esquema (vista superior) com a marcação e numeração dos pilares que apresentam manifestações patológicas. Fonte: Autores (2017).

Pelo esquema da vista superior com a marcação dos pilares que apresentam algum dano (Figura 3), o lado esquerdo da edificação é mais afetado pelas manifestações patológicas nos pilares. Exceção dada ao Pilar 7, que apresenta anomalia, porém em nível inferior aos demais.

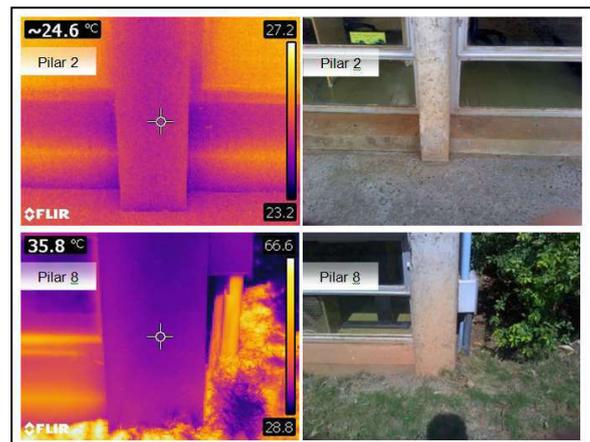
**Quadro 2:** Termogramas de alguns dos pilares com manifestações patológicas.

No Quadro 2, o termograma superior e a imagem real refere-se ao Pilar 2 da Fachada 1, e o termograma inferior com sua imagem real refere-se ao Pilar 8 da Fachada 2. Pode-se notar uma diferença de 11°C entre as imagens, referente ao horário em que as mesmas foram realizadas (10h40min), ou seja, na Fachada 1 não havia incidência do Sol enquanto na Fachada 2 havia incidência direta. Mas não se nota qualquer ponto com variação extrema de temperatura, o que poderia indicar a ocorrência de umidade ascendente. Cabe mencionar que os termogramas foram realizados 3 dias após chover no local, justamente para que a água da chuva pudesse se infiltrar no solo e ser absorvida pelos pilares (se fosse o caso).

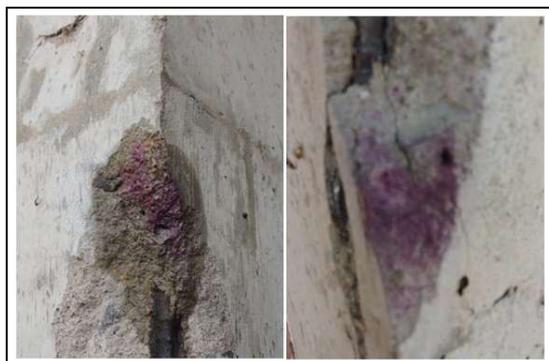
**Quadro 3:** Indicador de carbonatação, solução de fenolftaleína, aplicada em quinas de pilares

inalterada. O Quadro 3 apresenta o indicador de carbonatação aplicado nas quinas de alguns dos pilares.

A linha limítrofe entre o concreto carbonatado e o "sadio", chamada de frente de carbonatação, não se apresenta regular devido à presença de agregados graúdos ou de algum nicho de concentração de componentes químicos que retarda ou impede o avanço da frente de carbonatação. Portanto, a leitura da profundidade foi adotada como a distância entre a face da quina do pilar e uma linha média imaginária da frente de carbonatação. A Tabela 4 apresenta as profundidades de carbonatação medidas nos pilares.

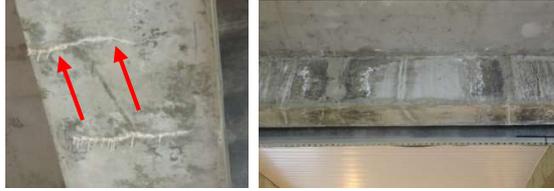
**Quadro 3:** Lixiviação em vigas distintas.

<p><b>Idade dos elementos estruturais na vistoria:</b> 36 anos <b>Período da vistoria:</b> Maio de 2017</p> <p>As figuras apresentam o processo de lixiviação e eflorescências, respectivamente, em vigas distintas da mesma edificação. A formação de estalactites fica evidente na figura da esquerda, enquanto as manchas esbranquiçadas da figura da direita indicam a ocorrência de infiltração de água na parte superior da viga (favorecendo a ocorrência do fenômeno).</p>
<p><b>B) Características</b></p> <p>A lixiviação é a ação extrativa ou de dissolução que os compostos hidratados da pasta de cimento podem sofrer quando em contato com água, principalmente as puras ou ácidas.</p> <p>A lixiviação do hidróxido de cálcio <math>[Ca(OH)_2]</math> com a conseqüente formação do carbonato de cálcio insolúvel, são responsáveis pelo aparecimento de eflorescências caracterizado por depósitos de cor branca na superfície do concreto, alterando a estética do elemento.</p> <p>Fatores externos que contribuem: quantidade de água, tempo de contato, elevação de temperatura e porosidade do material.</p> <p>O potencial hidrogeniônico (pH) do concreto é diminuído, dando lugar à decomposição de outros hidratos, aumentando sua porosidade e facilitando a desintegração. Surgem como resultado da lixiviação as formações do tipo estalactites e estalagmites.</p>

<p><b>C) Importância ▲▲/▲▲▲</b></p> <p>A lixiviação é nociva ao concreto por várias razões: com a remoção de sólidos, ocorre redução na resistência mecânica do material e abre-se caminho para a entrada de gases e líquidos agressivos às armaduras e ao próprio concreto, além da penetração de água e oxigênio que normalmente redundam na corrosão de armaduras em peças de concreto armado ou concreto protendido.</p>
<p><b>D) Causas mais provável</b></p> <ul style="list-style-type: none"> <li>• Excesso de umidade;</li> <li>• Acúmulo de água e infiltrações;</li> <li>• Alta permeabilidade do concreto;</li> <li>• Fissuras na superfície do concreto favorecendo a entrada de água;</li> <li>• Percolação da água;</li> <li>• Dissolução e carreamento do hidróxido de cálcio existente no cimento por meio da ação da água;</li> <li>• Migração e posterior evaporação de soluções aquosas salinizadas.</li> </ul>
<p><b>E) Possíveis soluções de reparo</b></p> <ul style="list-style-type: none"> <li>• Remover as manchas e estalactites com lavagem à pressão e uso de escova com soluções ácidas;</li> <li>• É necessário acabar com a entrada da água e umidade através de impermeabilizações e reparos em fissuras.</li> </ul>

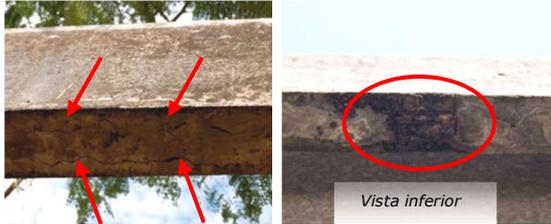
**Quadro 4:** Corrosão por esfoliação em vigas distintas.

<p><b>Idade dos elementos estruturais na vistoria:</b> 38 anos  <b>Período da vistoria:</b> Abril de 2017</p> <p>Na corrosão por esfoliação, ao aumentar tanto de volume, o aço fica sem espaço entre as barras propiciando o surgimento das fissuras longitudinais. Devido à agressividade e aumento do volume das barras, os estribos terminam se rompendo e desaparecendo por corrosão. Nas figuras são apresentados exemplos de corrosão por esfoliação em vigas distintas, expostas as intempéries.</p>
<p><b>B) Características</b></p> <p>Na corrosão por esfoliação, a armadura se desprende em capas, aumentando aproximadamente de 5 a 6 vezes seu volume inicial e ficando totalmente inservível. Geralmente ocorre em elementos sem proteção situados em terrenos ou ambientes muito agressivos, e quando se utilizaram agregados muito contaminados.</p> <p>Esta corrosão arruína rapidamente o elemento e ocasiona sua retirada, com exceção de que o elemento não tenha nenhuma missão resistente ou que a armadura se encontre muito bem ancorada permanecendo mais tempo.</p> <p>Na corrosão por esfoliação ao desprender-se do aço em lascas temos que ter a precaução de não tocar nas barras, já que se incrustam nas mãos, no qual se supõe um grave risco para a saúde.</p>

<p><b>C) Importância ▲▲▲</b></p> <p>A corrosão é rápida e progressiva, aumentando sua rapidez em elementos muito tensionados e segundo a causa que ocasiona a corrosão.</p> <p>Se não são tomadas medidas de urgência ao princípio de corrosão, dependendo do caso, ficará o elemento totalmente inutilizado.</p>
<p><b>D) Causas mais provável</b></p> <ul style="list-style-type: none"> <li>• Empregar agregados muito contaminados;</li> <li>• Atmosfera muito agressiva;</li> <li>• Omissão de espaçadores na armadura.</li> </ul>
<p><b>E) Possíveis soluções de reparo</b></p> <ul style="list-style-type: none"> <li>• Averiguar a causa que ocasiona a corrosão;</li> <li>• Se a corrosão está muito avançada ou se foram utilizados agregados contaminados, é preferível substituir o elemento por outro;</li> <li>• Se a corrosão está no começo, eliminar a causa que a origina e proceder como se fosse uma corrosão generalizada;</li> <li>• Substituir a armadura por outra nova se a corrosão estiver muito avançada.</li> </ul>

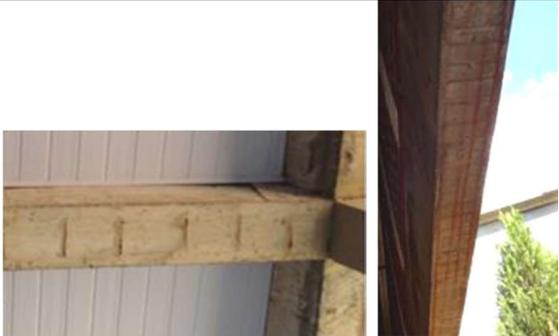
**Quadro 5:** Corrosão de estribos em vigas distintas.

<p><b>Idade dos elementos estruturais na vistoria:</b> 36 anos  <b>Período da vistoria:</b> Janeiro de 2017</p> <p>Nas figuras pode-se observar como ao omitir a colocação dos espaçadores nas vigas ocorre a corrosão dos estribos, aumentando bastante seu volume, sobressaindo ou começando a sobressair do concreto. Percebe-se também na figura da direita que a armação longitudinal começa a sofrer corrosão.</p>
<p><b>B) Características</b></p> <p>O desaparecimento dos estribos em sua base por corrosão perto dos apoios implica em um problema grave, já que os esforços cortantes ficam a cargo somente do concreto quando não existem barras inclinadas. A ruptura geralmente é muito rápida por cortante com uma inclinação aproximada de 35° a respeito da horizontal.</p> <p>Este dano geralmente ocorre em vigas onde foram omitidos os espaçadores e os estribos se encontram sem cobertura adequada. Também ocorre quando se empregam concretos de baixa resistência e menor alcalinidade em ambiente marítimo.</p> <p>Em vigas aparentes, podem ser também atacadas por suas laterais, os estribos podem sofrer corrosão pelas três faces expostas. Isto faz com que aumente mais a gravidade. Não obstante, se desaparecem somente os estribos da base da viga, os estribos verticais perdem sua eficácia ao ficarem sem ancoragem.</p>

<p><b>C) Importância ▲▲▲</b></p> <p>Embora a corrosão seja lenta e progressiva, quando os estribos desaparecem, implica um problema grave e não se deve esperar que rompa a viga por cortante, já que a falha geralmente ocorre de forma instantânea.</p>
<p><b>D) Causas mais provável</b></p> <ul style="list-style-type: none"> <li>• Omissão de espaçadores na viga;</li> <li>• Utilizar um concreto de inferior resistência e alcalinidade;</li> <li>• Empregar agregados contaminados.</li> </ul>
<p><b>E) Possíveis soluções de reparo</b></p> <ul style="list-style-type: none"> <li>• Eliminar os produtos de corrosão, colocar a zona de estribos que desapareceram soldando-os aos existentes e cobrir a zona inferior da viga com argamassa epóxi;</li> <li>• No caso em que os estribos existentes não permitam soldagem, terão que ser colocados estribos novos perfurando a viga e introduzindo-os.</li> </ul>

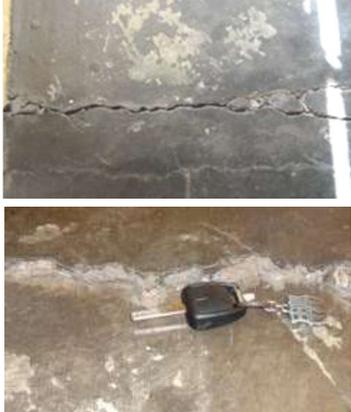
**Quadro 6:** Recalque diferencial em laje.

<p><b>Idade do elemento estrutural na vistoria:</b> 31 anos (aproximadamente)  <b>Período da vistoria:</b> Janeiro de 2017</p> <p>Nas figuras pode-se apreciar como ficou a ligação de lajes distintas, em que a mais nova (passarela de ligação do pavimento superior, com recalque diferencial) apresenta uma diferença de nível de <math>\pm 1,2\text{cm}</math>. Também é possível observar a desfragmentação do concreto nos pontos da rachadura, bem como a abertura de <math>\pm 1,0\text{cm}</math> entre as partes que formam esse elemento possibilitando interferências indesejáveis.</p>
<p><b>B) Características</b></p> <p>As maiores pontas de pressão encontram-se geralmente nas bordas das lajes. Isto ocasiona recalques diferenciais entre os pilares, sendo mais acusados quanto menor rigidez tiver a laje.</p> <p>Consolidando o terreno no perímetro da laje, se reduzem as tensões no terreno e por tanto os recalques.</p> <p>Aumentando a espessura da laje em seu perímetro se obtém maior rigidez, isto faz com que o terreno trabalhe de forma mais uniforme e se reduzam os recalques nessa zona.</p>

<p><b>C) Importância ▲▲/▲▲▲</b></p> <p>A importância depende do recalque e dos danos ocasionados. Nestes casos a laje geralmente experimenta maiores deformações e fica ajustada para suportar o punçãoamento.</p>
<p><b>D) Causas mais provável</b></p> <ul style="list-style-type: none"> <li>• Insuficiente rigidez da laje;</li> <li>• Dessecação ou saturação de água do terreno no perímetro da laje;</li> <li>• Não prever os rebaixamentos;</li> <li>• Executar lajes sem calcular ou sem um estudo geotécnico do terreno;</li> <li>• Irrigação de jardins próximos a laje que altera a capacidade portante do terreno;</li> <li>• Executar a laje sem a supervisão de um técnico qualificado (erros de execução).</li> </ul>
<p><b>E) Possíveis soluções de reparo</b></p> <ul style="list-style-type: none"> <li>• Se continuarem os recalques, calçar a laje em seu perímetro e consolidar o terreno.</li> </ul>

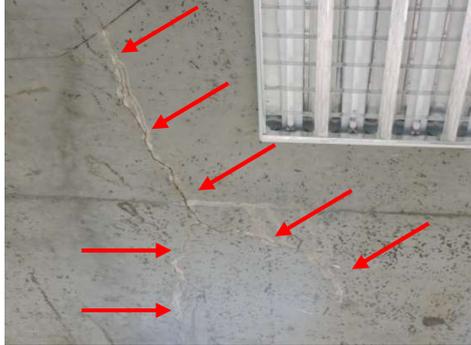
<b>Fissuras de retração térmica</b>
<b>A) Figura</b>

**Quadro 7:** Fissuras de retração térmica em laje.

<p><b>Idade do elemento estrutural na vistoria:</b> 43 anos  <b>Período da vistoria:</b> Maio de 2017</p> <p>A fissura se encontra mais aberta no centro e vai se fechando à medida que chega aos extremos da laje.</p>
<p><b>B) Características</b></p> <p>As fissuras de retração hidráulica ou térmica são encontradas normalmente quando se encontram erros na distribuição da armadura da laje ou se concretou em época com temperaturas muito altas.</p> <p>Em lajes com grandes dimensões a fissura é mais aberta no centro e vai diminuindo de abertura à medida que se aproxima da viga. Em beiral é frequente a aparição de fissura de retração que aparece mais aberta no extremo do beiral e vai se fechando à medida que se aproxima da viga que a suporta.</p>
<p><b>C) Importância ▲</b></p> <p>Leve se não atinge a viga.</p>
<p><b>D) Causas mais provável</b></p> <ul style="list-style-type: none"> <li>• Omissão ou escassa armadura de distribuição;</li> <li>• Excesso de água ou agregados muito finos;</li> <li>• Cura ineficiente;</li> <li>• Proteção térmica ineficiente;</li> <li>• Excesso de calor de hidratação;</li> <li>• Excesso de água de amassamento.</li> </ul>

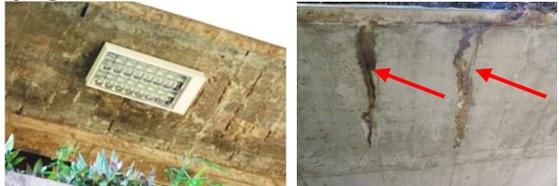
<b>Corrosão de armadura</b>
<b>A) Figura</b>

**Quadro 8:** Corrosão de armaduras em laje.

<p><b>Idade do elemento estrutural na vistoria:</b> 43 anos  <b>Período da vistoria:</b> Maio de 2017</p> <p>Na figuras aparecem as armaduras de lajes maciças em processo de corrosão por umidade de condensação e também pela falta de espaçadores.</p>
<p><b>B) Características</b></p> <p>A corrosão da armadura de uma laje normalmente ocorre pela omissão de espaçadores. A corrosão ocorre também em</p>

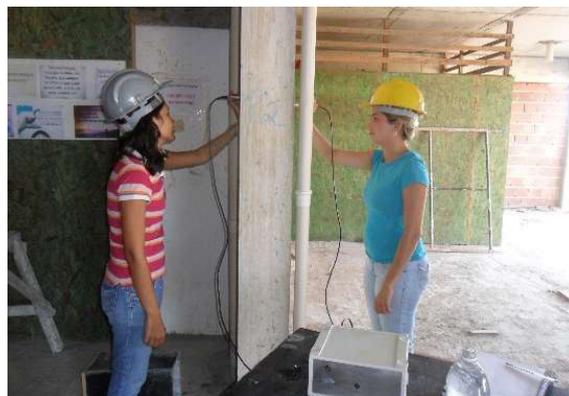
**Figura 1:** Ensaio de ultrassom, com os transdutores posicionados de forma direta.

Dessa forma, depois de identificados os locais em que se encontravam as armaduras, tanto nos pilares quanto nas vigas, e devido ao bom acesso aos elementos estruturais, os transdutores foram posicionados no elemento estrutural de forma direta, como mostrado na Figura 1. Procediam-se 10 (dez) medições ultrassônicas para cada um dos 3 (três) pontos nos pilares, sendo, respectivamente, 30 (trinta) centímetros acima do piso, no meio do pilar e 30 centímetros abaixo da viga, totalizando-se 30 medições em cada pilar, bem como uma quantidade variada de pontos nas vigas pelo fato de haver algumas de pequeno comprimento longitudinal e/ou de acesso restrito a menos de 3 pontos. A leitura das velocidades nas ondas ultrassônicas foi feita diretamente no visor do equipamento em metros por segundo (m/s).

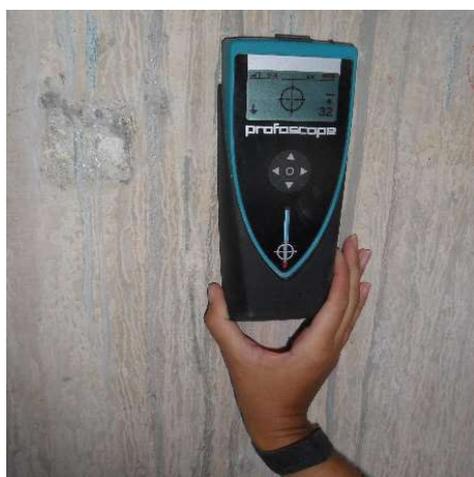
**Figura 2:** Localização da armadura no concreto e seu cobrimento por meio de pacometria.  
Fonte: Autores (2017).

analisado e em todas as 4 (quatro) faces dos pilares e em 3 (três) das vigas. O ensaio está salientado na Figura 2.

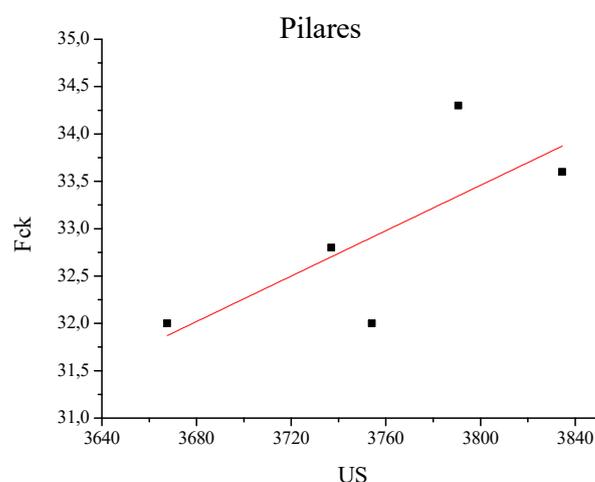
**Figura 3:** Gráfico de dispersão com valores médios do ensaio de ultrassom e da resistência mecânica dos pilares. Fonte: Autores (2017).

Cada ponto apresentado nos gráficos de dispersão das Figuras 3 e 4 representa a média dos resultados obtidos para cada intervalo de pilar e viga no caminhão concretado. É possível observar que os resultados de ultrassom dos elementos estruturais apresentam diferentes valores, mas com pouca variação, um intervalo entre 3603,265 a 3834,57 m/s. Enquanto que o intervalo apresentado para a resistência mecânica teve uma variação entre 32 a 38,2 MPa. Podendo ser observado também que as dispersões dos pontos estão seguindo a reta, mostrando que conforme for aumentando os valores das velocidades obtidas pelo ultrassom (US) maiores serão os valores das resistências à compressão (*fck*), salientando que há correlação positiva, tendendo a +1.

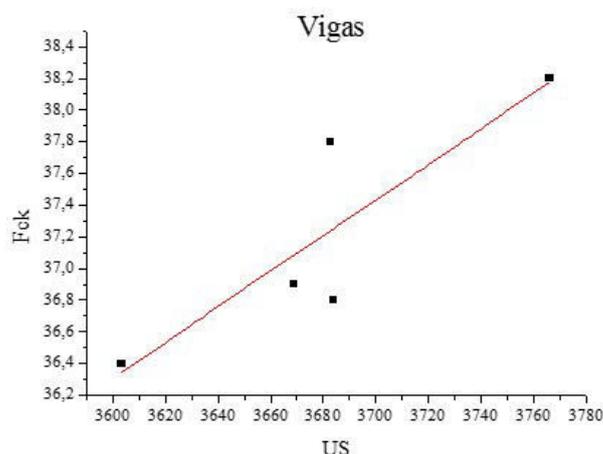
**Figura 4:** Gráfico de dispersão com valores médios do ensaio de ultrassom e da resistência mecânica das vigas. Fonte: Autores (2017).

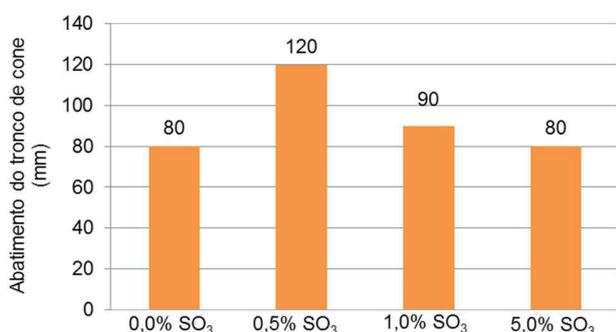
**Figura 1:** Abatimento do tronco de cone para as séries estudadas.

Como descrito anteriormente, o abatimento do troco de cone foi fixado em  $(100 \pm 20)$  mm, desta forma, os quatro traços apresentaram abatimentos iguais a: 80mm (referência), 120mm (0,5%  $SO_3$ ); 90mm (1,0%  $SO_3$ ) e 80mm (5,0%  $SO_3$ ), como apresentado na Figura 1.

A substituição parcial de areia por 0,5% de sulfato de sódio, nos diferentes teores, aumentou ou manteve o abatimento do tronco. Observou-se que o aumento de fluidez não evoluiu à medida que os maiores valores de substituição foram adotados, regredindo, no traço de 5,0% de  $SO_3$ , para um abatimento de 80 mm, igual à referência. Contudo, não se observou grande mudança comportamental, ficando todos os traços compreendidos nesse intervalo com a adição de 1% de superplastificante.

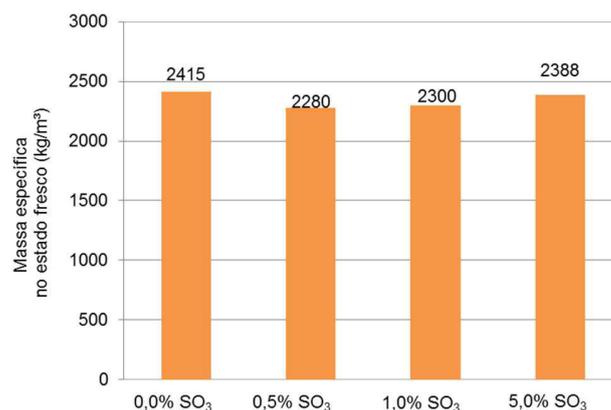
**Figura 2:** Massa específica no estado fresco para as séries estudadas.

Quanto à massa específica no estado fresco, não foi encontrada notória diferença entre os traços, uma vez que os materiais substituídos, areia e sulfato de sódio, apresentam massas específicas semelhantes,  $2,38$  g/cm<sup>3</sup> e  $2,70$  g/cm<sup>3</sup>, respectivamente. Os valores obtidos no ensaio, compreendidos entre  $2280$  kg/m<sup>3</sup> a  $2415$  kg/m<sup>3</sup>, estão apresentados na Figura 2.

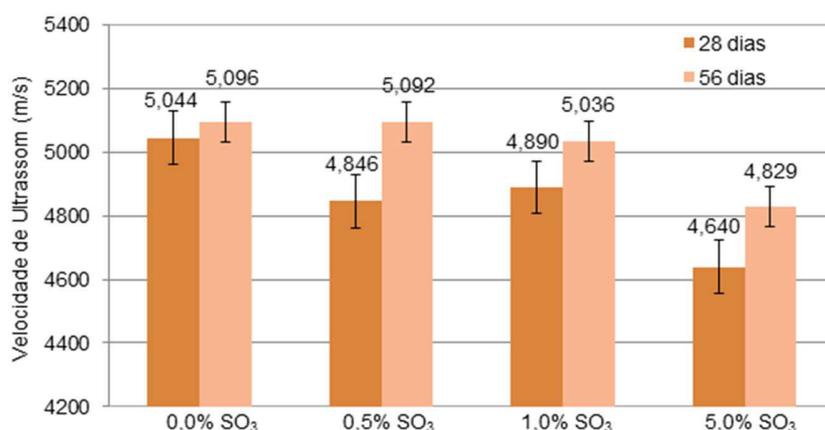
**Figura 3:** Velocidade de propagação de ondas ultrassônicas nos concretos aos 28 dias de idade (condição de cura em câmara úmida) e 56 dias (condição de ciclagem semanal)

A queda da velocidade de propagação indica o surgimento de espaços vazios no interior da amostra, podendo estes, serem decorrentes de fissuras causadas pelas contaminações empregadas nos traços.

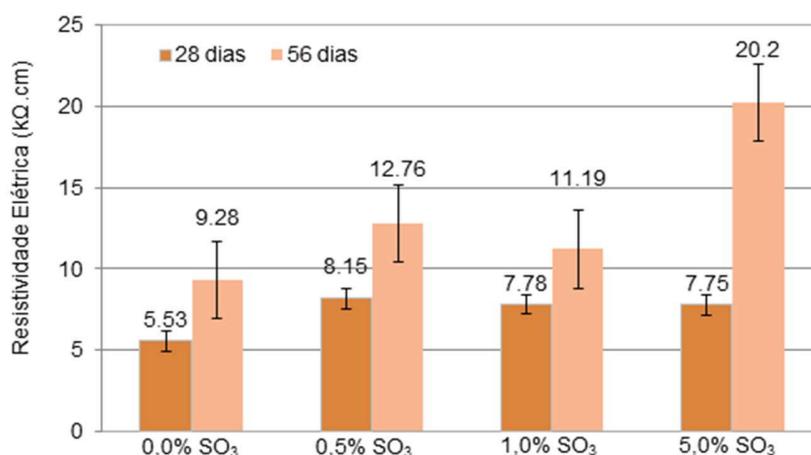
**Figura 4:** Resistividade elétrica dos traços aos 28 dias de idade (condição de cura em câmara úmida) e aos 56 dias (condição de ciclagem semanal)

Aos 56 dias de idade houve considerável aumento na resistividade dos concretos, sendo este apontado como significativo para todos os traços no teste estatístico. Analisando comparativamente os resultados entre os grupos, nesta última idade, nota-se comportamento estatisticamente diferente para todos os grupos, sendo o grupo referência o de menor resistividade e o grupo com maior porcentagem de contaminação (5,0%) o de maior resistividade.

Esse impedimento de passagem de corrente poderia ser explicado pelo preenchimento dos poros

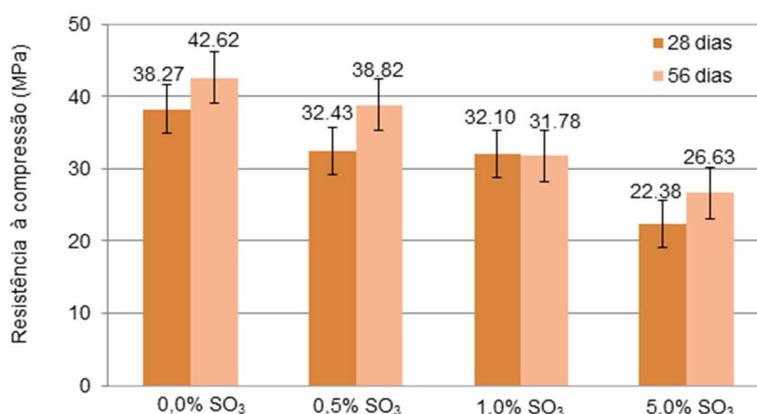
**Figura 5:** Resistência à compressão axial aos 28 dias de idade (condição de cura em câmara úmida) e aos 56 dias (condição de ciclagem semanal)

Quanto à resistência à compressão axial, observou-se que, já aos 28 dias de idade, o traço com maior contaminação (5,0%) apresentou o menor valor. Por meio do teste estatístico, este foi o único grupo que pode ser considerado estatisticamente diferente dos demais. A Figura 5 apresenta os valores obtidos nesta idade.

Nesta idade os grupos referência e 0,5% de contaminação são considerados estatisticamente equivalentes, assim como os grupos 1,0% e 5,0% de contaminação. Os demais indicaram diferença estatística, como pode ser observado na Figura 5.

Os resultados de resistência à compressão axial, como os de velocidade de ultrassom, também indicam um comportamento diferente do mencionado pela literatura. Neste trabalho a série de maior contaminação apresentou valores menores, quando comparado aos demais, nas duas idades estudadas. Outros trabalhos relacionados com o tema (ARAÚJO, [21]; BICSOK, [19]; OUYANG *et al.*, [20]; CAPRARO, [22]) indicam que para a idade avaliada neste estudo, há um comportamento de aumento da

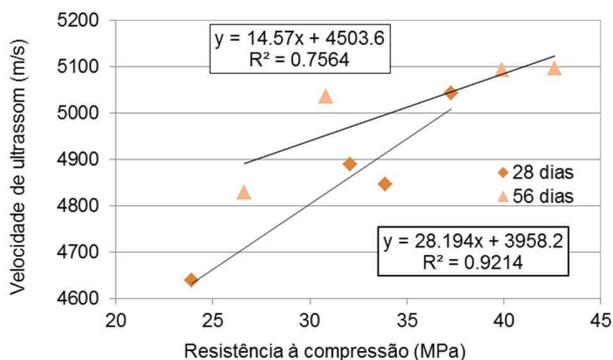
**Figura 6:** Correlação entre os ensaios de ultrassom e resistência à compressão axial nos corpos de prova aos 28

dias (condição de cura em câmara úmida) e 56 dias (condição de ciclagem semanal).

A correlação entre os ensaios de ultrassom e resistência à compressão (Figura 6) foi mais satisfatória, quando comparado à correlação entre os ensaios de resistividade elétrica e resistência à compressão. Foi possível verificar que os resultados obtidos nos ensaios são diretamente proporcionais, ou seja, há um aumento de resistência à compressão em ambas as idades, bem como o aumento de velocidade de propagação de ultrassom.

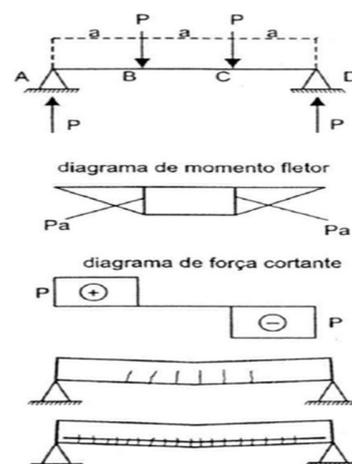
**Figura 1:** Comportamento de uma viga simplesmente apoiada de concreto.

flexão pura, à qual dependendo da intensidade dos esforços podem gerar fissuras na face inferior da viga nas proximidades do centro do vão. Pois nessa região esforços de flexão estão conferindo valores maiores, e devida a baixa resistência à esforços de tração, às deformações causadas irão gerar estas pequenas trincas, como na Figura 1

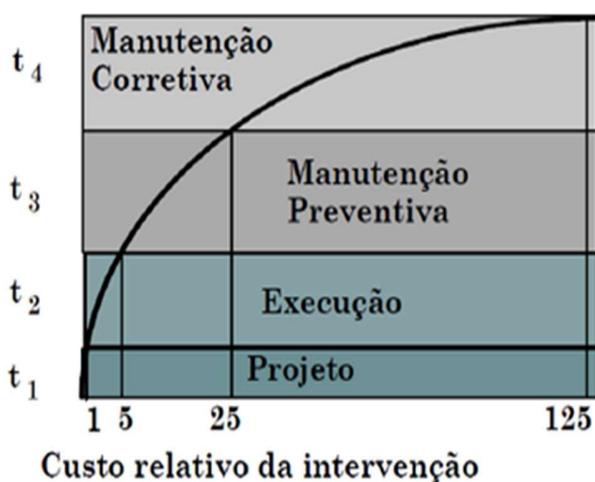
**Figura 2:** Evolução dos custos em função da fase da vida útil da estrutura em que a intervenção é feita. Fonte: Helene (1997).

Quanto mais tarde for essa intervenção a evolução desse custo pode ser compreendido como uma progressão geométrica de razão 5, conforme Figura 2, conhecido como a lei dos 5 ou a regra de Sitter (HELENE 1997) [8].

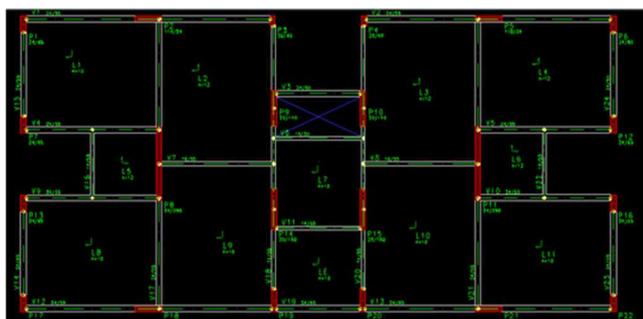
Vigas: 24x55, 14x55 e 16x55 (dimensões em cm)

Lajes: espessura = 12 cm.

**Figura 3:** Projeto estrutural do edifício.

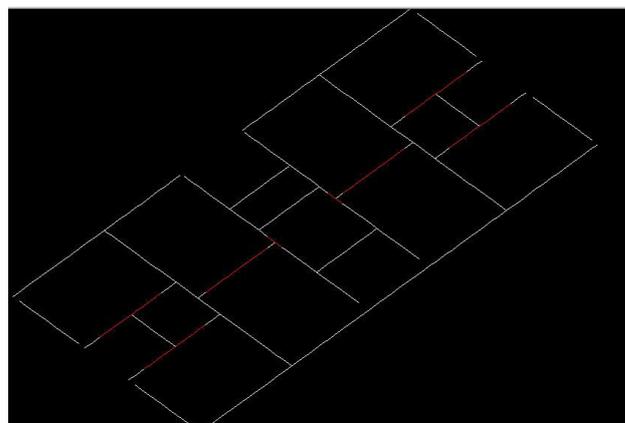
Figura 4: Vigas fissuradas

Já para a abertura de fissuras o que se pode observar nos resultados obtidos é que grande parte das vigas fissuradas ultrapassam o  $w_k(\text{lim})$  de 0,3 mm para abertura de fissuras, ao longo da análise incremental. O que indica que podem ocorrer patologias quanto à corrosão das armaduras, gerando consequentemente a não aprovação dos usuários.

As aberturas apareceram nas vigas fissuradas a partir do sexto ou sétimo incremento de carga, quando foram solicitadas as sobrecargas e cargas acidentais, conferindo à estrutura um aumento de solicitação e diminuição da rigidez pela fissuração dos elementos estruturais. Na Figura 4 são mostradas as vigas que ultrapassaram limites de fissuração.

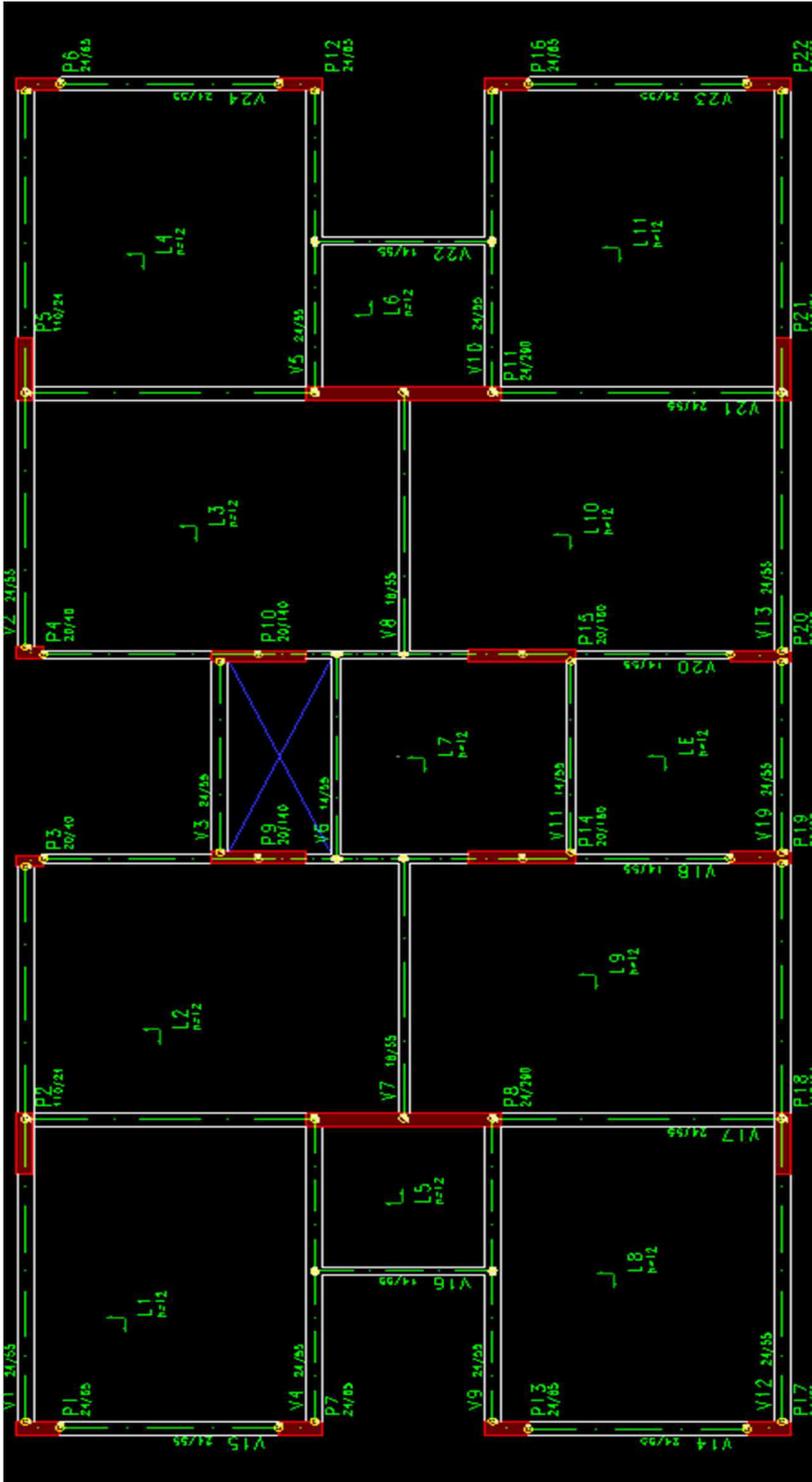
Projeto estrutural do edifício.  
Fonte: Autoria própria (2017).

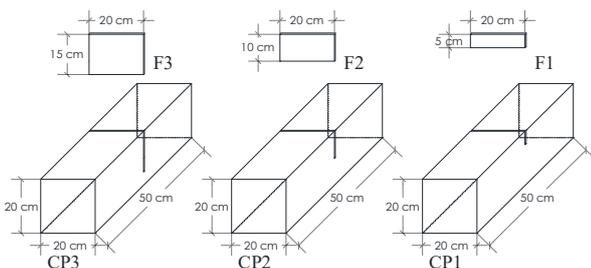
Figura 1: Detalhe dos corpos de prova.

A fim de verificar a aplicabilidade da termografia na avaliação de fissuras no concreto, foram moldados três corpos de prova (CP1, CP2 e CP3) com dimensões de (50 x 20) cm, e espessura de 20 cm. Com o propósito de simular uma estrutura real, os protótipos foram submetidos à exposição solar. Para cada corpo de prova, foi inserida artificialmente uma fissura com diferentes profundidades (5, 10 e 15) cm como mostrado na Figura 1. Para tal, foram utilizadas três placas de alumínio com dimensões indicadas no Quadro 1, inseridas nos prismas de concreto e retiradas após o endurecimento do mesmo

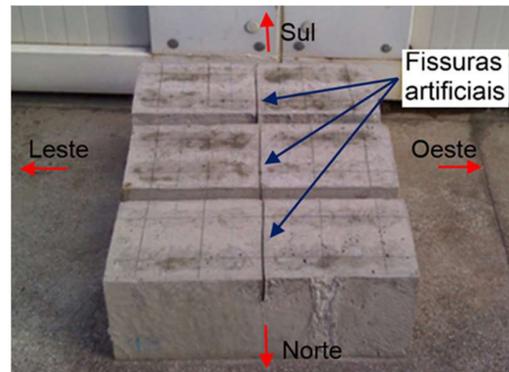
Figura 2: Localização dos corpos de prova

O período do estudo foi conduzido de 9 e 10 de Junho de 2017, colocando os prismas de concreto expostos à luz solar ao longo do dia, sem interferência de sombras, com alinhamento das fissuras em direção Norte conforme mostrado na Figura 2.

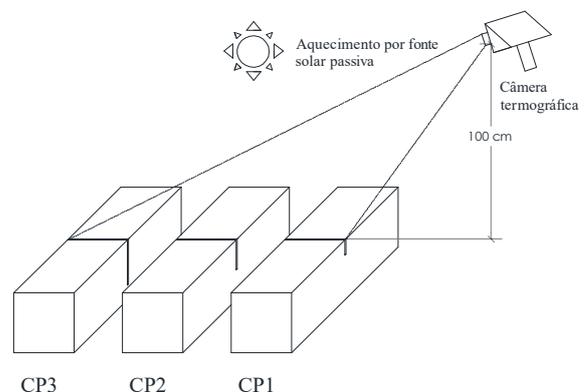
Figura 3: Posição da câmara para o ensaio.

Os termogramas foram recolhidos a partir de um ponto fixo, esquematizado na Figura 3, no período das 7 às 19 horas, com intervalos de 60 minutos entre as leituras, de modo a observar o comportamento das fissuras ao longo do dia.

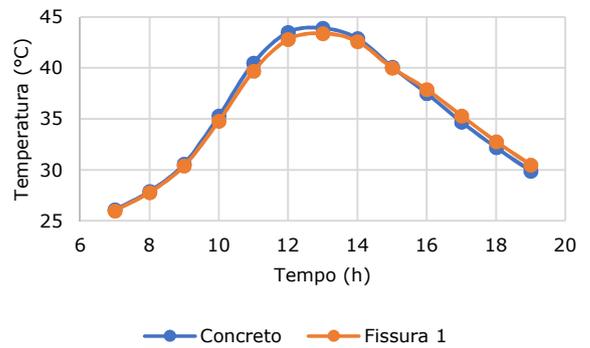
**Figura 4:** Temperatura do Corpo de Prova 1.

Nas Figuras 4, 5, e 6, apresenta-se o comportamento da temperatura dos corpos de prova e das fissuras durante o tempo do ensaio. Observa-se nos três casos que a temperatura do concreto íntegro é maior do que a temperatura da fissura durante a maior parte do dia, no entanto, este comportamento é invertido à tarde e à noite, onde a temperatura da fissura é maior do que a do concreto. Também pode-se perceber que a temperatura da fissura se torna mais fria à medida que a profundidade da mesma aumenta.

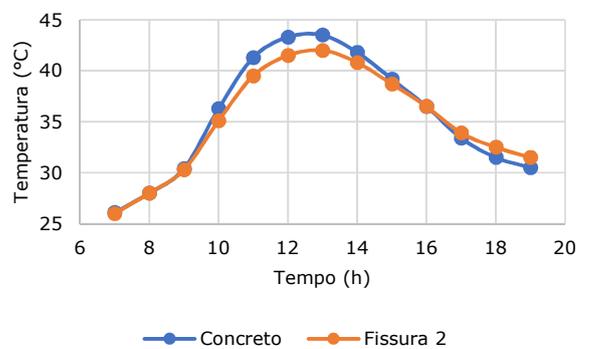
**Figura 5:** Temperatura do Corpo de Prova 2.

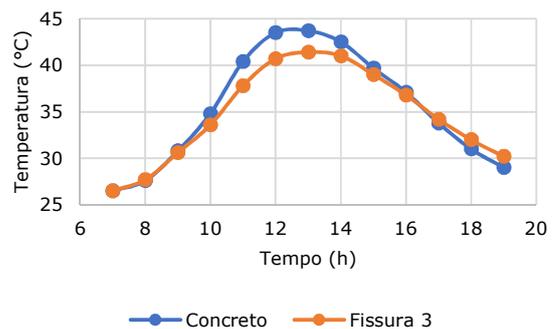
**Figura 6:** Temperatura do Corpo de Prova 3.

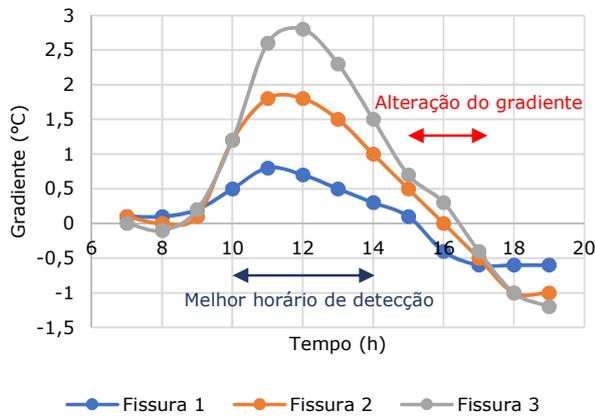
**Figura 7:** Gradientes térmicos dos corpos de prova.

Na Figura 7 são apresentados os gradientes térmicos para os três corpos de prova em função das horas do dia. Pode-se observar que quanto maior a profundidade da fissura, maior o gradiente térmico. Durante as primeiras horas da manhã o gradiente é praticamente zero, não sendo visíveis as fissuras neste período. No entanto, entre as 10 e 14 horas, o gradiente apresenta valores máximos, tendo uma visão completa das fissuras. Posteriormente, observa-se que o gradiente térmico tem uma inversão de positivo para negativo, sendo a detecção de defeitos ineficaz neste período, compreendido entre as 15 e 17 horas. Note-se que a fissura 1 é a primeira a passar pelo zero, aproximadamente às 15 horas; a fissura 2, uma hora depois; e a fissura 3, às 16:30 horas. Durante a noite, a partir das 18 horas, um gradiente negativo pode ser exibido, onde as fissuras são visualizadas em menor grau do que os gradientes do dia.

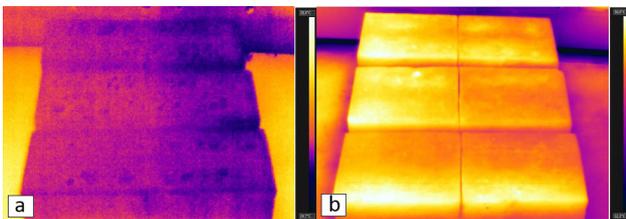
**Figura 8:** Termogramas às: a) 7 horas e b) 11 horas.

Para uma melhor visualização deste comportamento, na Figura 8a é apresentado o termograma capturado às 07 horas, que representa o comportamento das primeiras horas da manhã, onde não há gradientes. Na Figura 8b, é capturado o termograma das 11 horas, que está no período de máximos gradientes. A Figura 9a mostra o período da alteração do gradiente térmico, através de um termograma tomado às 16 horas. Finalmente a Figura 9b mostra um termograma capturado durante a noite, às 19 horas, onde os gradientes térmicos negativos são observados. Nos termogramas apresentados as cores escuras, tonalidades roxas, representam baixas temperaturas e as cores claras, tonalidades amarelas, representam altas temperaturas.

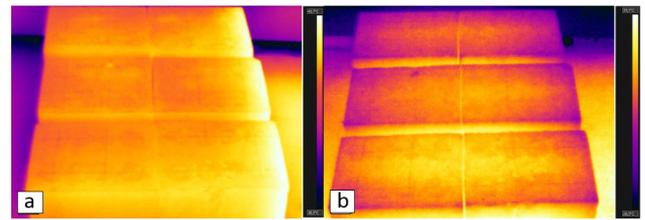
**Figura 9:** Termogramas às: a) 16 horas e b) 19 horas.

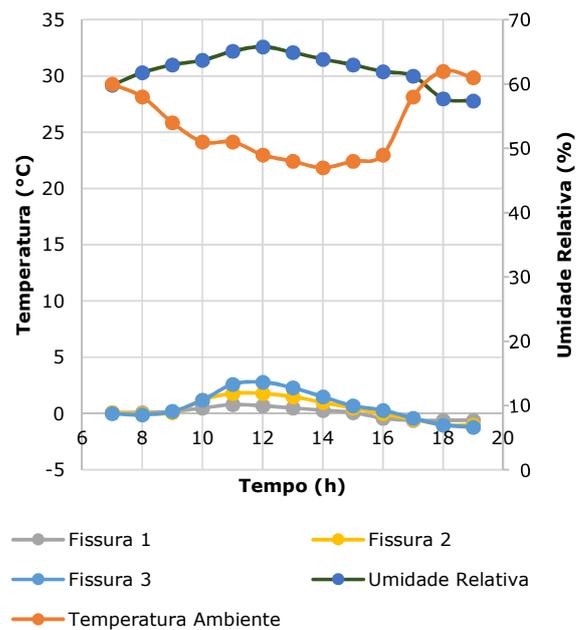
**Figura 10:** Gradientes em relação a temperatura ambiente e umidade relativa.

A Figura 10 mostra a relação entre a temperatura, umidade relativa e os gradientes. Pode-se observar que os gradientes ocorreram quando a temperatura ambiente é maior e há baixa umidade relativa; no caso de gradientes negativos, estes ocorreram quando a umidade relativa é elevada e a temperatura ambiente baixa em comparação com as horas do dia.

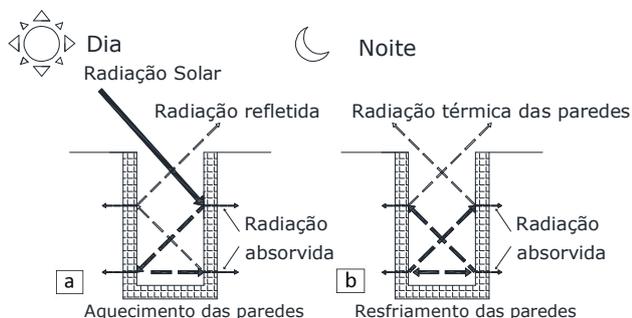
**Figura 10:** Radiação nas fissuras no a) dia e na b) noite

Neste caso específico, a radiação solar penetra na fissura e é refletida sobre suas paredes, e uma porção dela é absorvida, aquecendo-a como Sham, Chen e Long explicaram na sua pesquisa [3], mostrada na Figura 11a; por esse motivo, esta região não fica aquecida da mesma forma que a superfície totalmente exposta do concreto íntegro, tendo uma temperatura mais baixa, como é demonstrado nas Figuras 4, 5 e 6. Em relação à profundidade da fissura, quanto maior o seu valor, mais área deverá ser aquecida pela radiação absorvida; por esse motivo, quanto menor a profundidade, mais quentes são as paredes das fissuras, e a radiação térmica emitida é mais elevada em comparação com as outras.

Nos horários da noite, quando a temperatura ambiente começa a cair, a temperatura da superfície do concreto intacto esfria mais rápido do que a superfície fissurada, pela mesma razão de não ter a fonte de radiação solar direta. As fissuras perdem calor em uma taxa mais lenta devido ao mesmo fenômeno do dia, mas em sentido inverso; a radiação térmica é emitida a partir das paredes, não sendo diretamente exposta, pois reflete nas últimas, sendo uma parte absorvida como é mostrado na Figura 11b, tornando o processo de esfriamento lento, por isso são mostrados nos termogramas como pontos mais quentes em relação ao concreto.

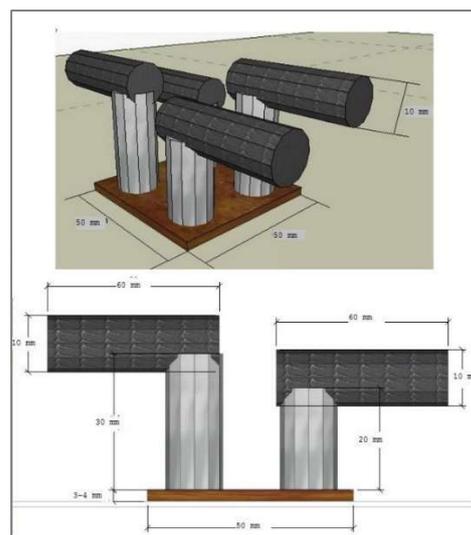
**Figura 1:** Sensor galvânico confeccionado nos laboratórios da UFPR. Fonte: Autores.

A macro célula galvânica considerada neste estudo é formada por cobre e aço carbono dispostos num formato semelhante ao sensor galvânico *CorroWhatch da Force Technology*. Foram usadas barras de aço-carbono de 60 mm de comprimento e diâmetro 8-10 mm (ânodo) a diferentes alturas e instalados sobre uma placa de cobre (cátodo) de 50 por 50 mm e 3-4 mm de espessura. Nas conexões

elétricas foi utilizado cabo de cobre isolado com filme de PVC soldado aos metais envolvidos com seção transversal de 2,5 mm<sup>2</sup>. As barras de aço carbono foram fixadas na placa de cobre com resina para solda a frio. Todos os metais foram polidos com escova com fios de aço. Em seguida, foram enxaguados com água destilada, imersos em álcool e secos ao ar. A Figura 1 mostra um esquema do sensor.

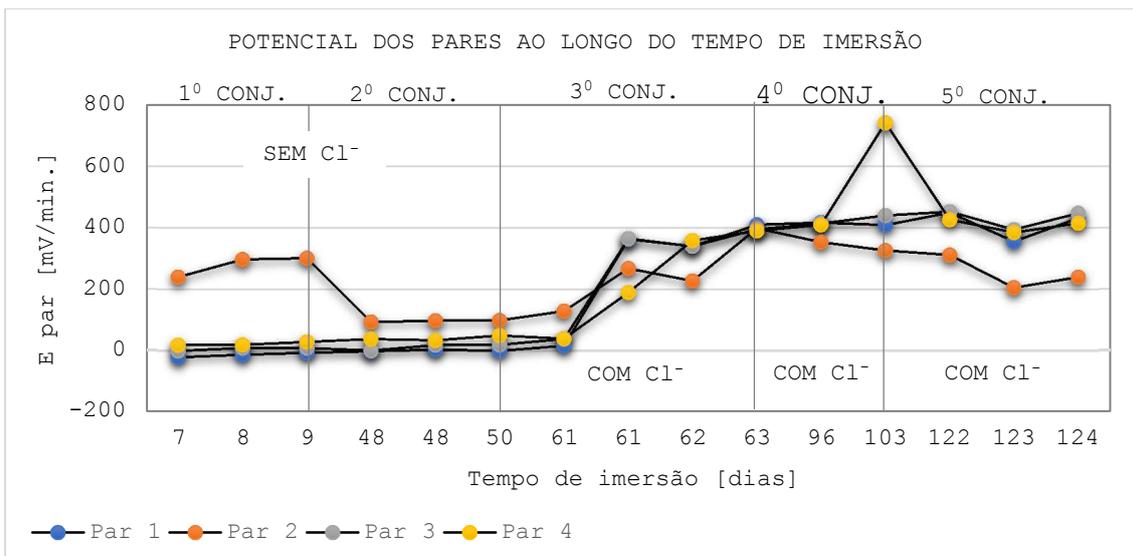
Figura 2: Comportamento do potencial dos pares do Sensor B ao longo do tempo.

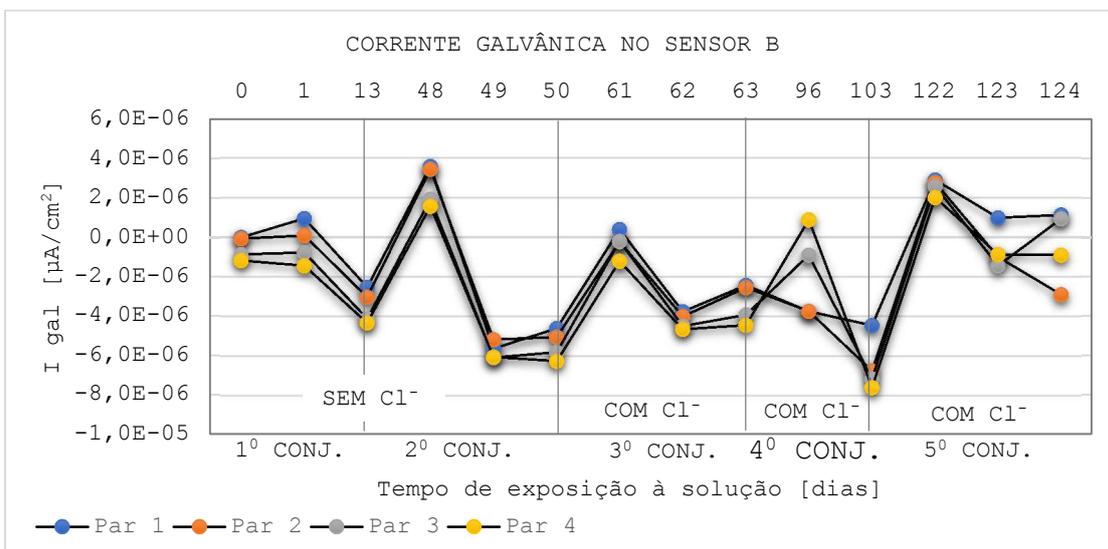
Figura 3: Comportamento da corrente galvânica no Sensor B ao longo do tempo.

A diferença entre o potencial positivo correspondente ao cátodo e o potencial negativo correspondente ao ânodo gera uma corrente elétrica entre os eletrodos da ordem de micros amperes em estado estacionário. Quando o teor de íons cloreto atinge um nível crítico ou a frente de carbonatação alcança as barras do ânodo do sensor, a eletricidade entre os eletrodos aumenta [6]. A Figura 3 resume o comportamento da corrente galvânica do Sensor B ao longo dos cinco conjuntos de leituras espaçados no tempo. O gráfico está composto pelos valores médios obtidos em cada leitura. No primeiro conjunto a corrente galvânica no Sensor B foi negativa durante as leituras 1 e 3. Destaca-se a leitura 2 porque durante a mesma a corrente gerada nos pares 1 e 2 foi positiva. No segundo conjunto se destaca a leitura 1.

Durante esse a corrente gerada em todos os pares foi positiva. Porém, todas as leituras passaram a ser negativa nas leituras 2 e 3. Este comportamento de alternância de  $I_{gal}$  entre valores positivos e negativos indica uma instabilidade do sistema que pode ser causada pelo processo de formação da película passivadora, que segundo Helene (1993) [14] é característico do aço imerso em meio de pH acima de 12. Esses resultados de corrente galvânica positivos estão em concordância com os resultados do potencial do par ( $E_{PAR}$ ), que se mostraram positivos indicando uma reação ativa nos pares deste Sensor B já no segundo

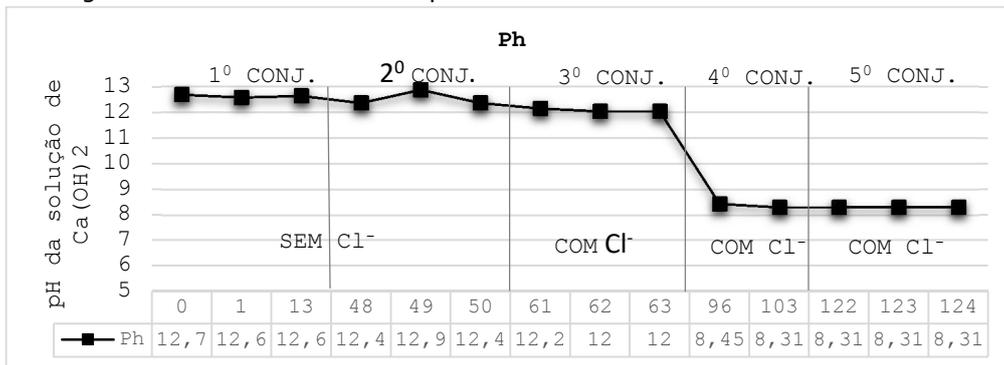
**Figura 4:** pH da solução saturada de hidróxido de cálcio ao longo do tempo.

No quarto conjunto de leituras, o valor de pH da solução de hidróxido de cálcio é menor do que 11.5 conforme a Figura 4, contudo as leituras de corrente galvânica ficaram negativas. Um dos fatores que
