Revista de  
Engenharia e  
Pesquisa Aplicada

EDIÇÃO ESPECIAL – CONFERÊNCIA NACIONAL DE PATOLOGIA E RECUPERAÇÃO DE  
ESTRUTURAS

**Os Novos Túneis Urbanos da Cidade do Recife: Casos de Degradação Prematura de Estruturas de Concreto**

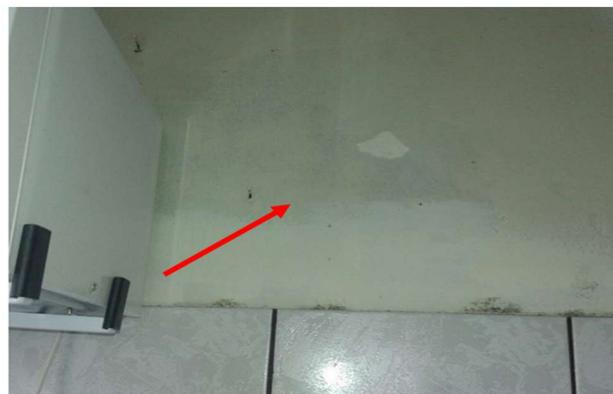
**Figura 1:** Presença de manchas de umidade na cozinha de uma residência do condomínio A

Foi possível verificar a presença de manchas de umidade originadas de infiltrações, impermeabilização ineficiente e fissuras que favorecem a entrada de água. Incômodos como: alteração da estética, problemas de saúde, danificação de equipamentos e

bens presentes nas edificações, são recorrentes devido à presença das manchas (Figura 1).

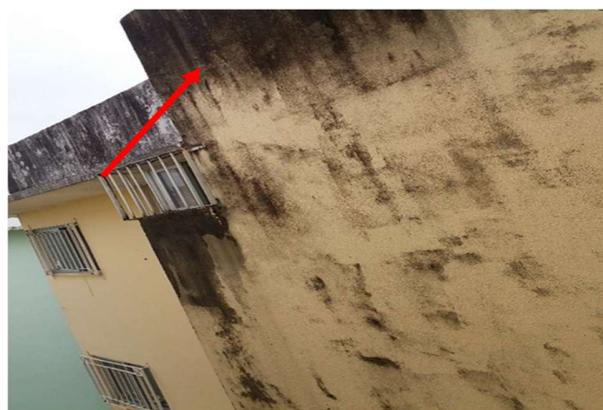
**Figura 2:** Fachada oeste de uma edificação do condomínio B

A escolha errada do tipo de tinta, que deveria ser para ambiente externo (acrílica), mas foi utilizada uma específica para ambientes internos (pva), contribuiu para proliferação de mofo, bolor e fungos nas fachadas das edificações (Figura 2).

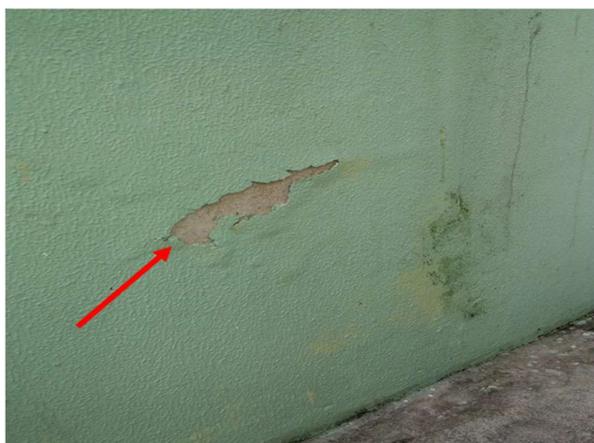
**Figura 3:** Destacamento da pintura da fachada norte de uma edificação do condomínio A

Foram detectados destacamentos da pintura, possivelmente causados pela presença de umidade, tratamento de substrato ausente (aplicação do selador), falta de impermeabilização ou pode ser também devido ao não respeito ao tempo de cura do reboco, 28 dias, antes da aplicação da pintura (Figura 3).

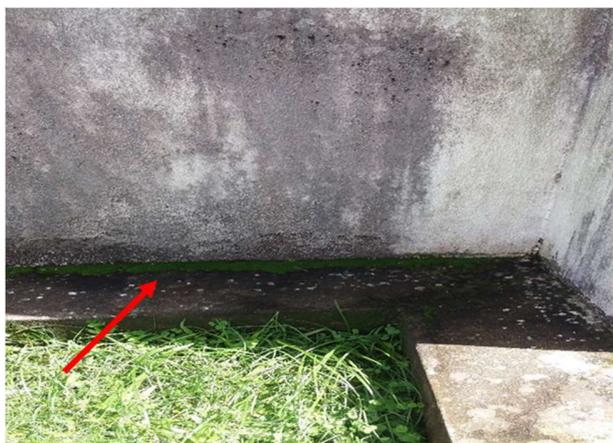
**Figura 4:** Fachada oeste de uma edificação do condomínio A

Também foi verificado o aparecimento de bolor e micro vegetação nas partes das vedações externas próximas ao solo devido à ascensão da água por capilaridade do solo (Figura 4). Concluindo-se que a impermeabilização não foi realizada ou houve erros durante o processo executivo.

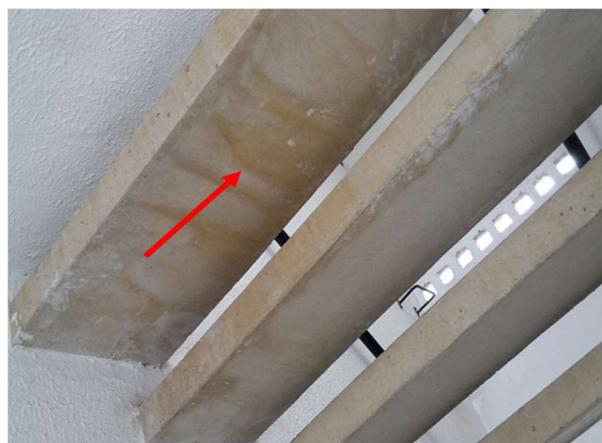
**Figura 5:** Presença de manchas castanhas abaixo das escadarias das edificações do condomínio B

Verificou-se em todas as edificações a ocorrência de manchas castanhas abaixo das escadarias. Essas manchas, denominadas de eflorescências, são causadas pelo acúmulo de água e infiltrações, pela permeabilidade do concreto, percolação da água, dissolução e carreamento do hidróxido de cálcio. São responsáveis pela alteração da textura e coloração da pasta (Figura 5).

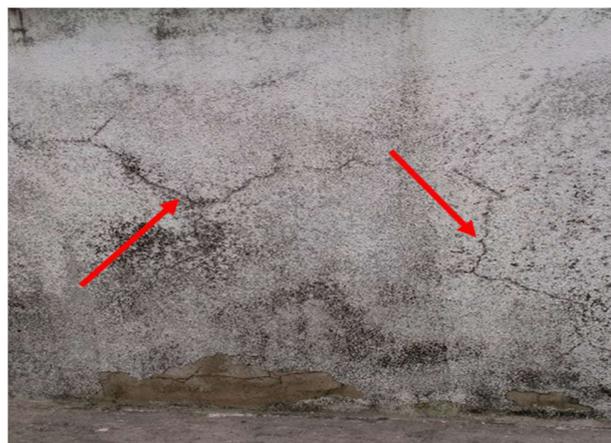
**Figura 6:** Presença de fissuras na fachada leste de uma edificação do condomínio B

Foram encontradas fissuras nas edificações de ambos os condomínios. Essas fissuras podem estar interligadas à atuação de sobrecargas, movimentação termo higroscópica, retração da argamassa, deformação excessiva de estruturas ou mesmo erros de execução (Figura 6).

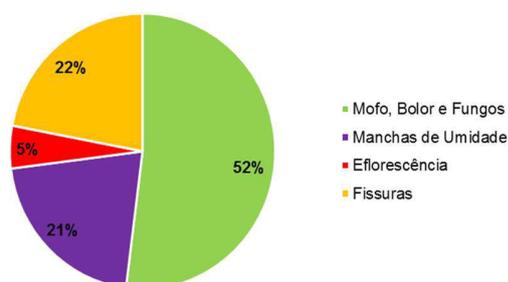
**Figura 7:** Percentual das principais manifestações patológicas encontradas nas edificações do condomínio A

Foram estabelecidos os percentuais das manifestações patológicas verificadas nas edificações vistoriadas nos condomínios A e B, respectivamente, onde foram realizadas a contagem das manifestações observadas, para que assim, fosse possível apresentar a representatividade de cada manifestação (Figuras 7 e 8).

Observa-se que das manifestações patológicas detectadas nas edificações, as que apresentaram maior incidência foram a formação de mofo, fungos, bolor, que juntos representam 52% das manifestações patológicas nas edificações do condomínio A e 41% nas do condomínio B, além disso, as presenças de manchas de umidade (22% e 20% nas edificações dos condomínios A e B, respectivamente) e de fissuras nas vedações externas (21% e 32% nas edificações dos condomínios A e B, respectivamente) chamam atenção por se tratar de uma situação preocupante.

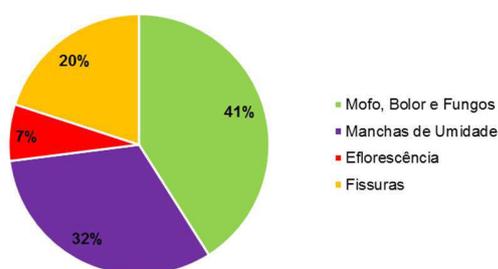
**Figura 8:** Percentual das principais manifestações patológicas encontradas nas edificações do condomínio B

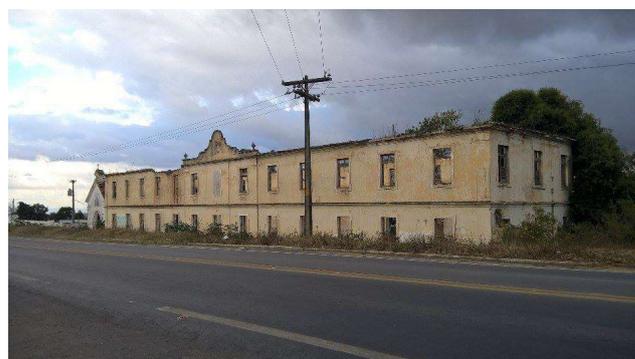
Figura 1: Edifício Bom Pastor.

Atualmente o local encontra-se abandonado, sem manutenção das estruturas, como podem ser vistas na Figura 1. Segundo a pesquisa bibliográfica realizada, não foi possível encontrar os indícios iniciais para tal situação precária, tão pouco o período de tempo em que algumas de suas estruturas desabaram.

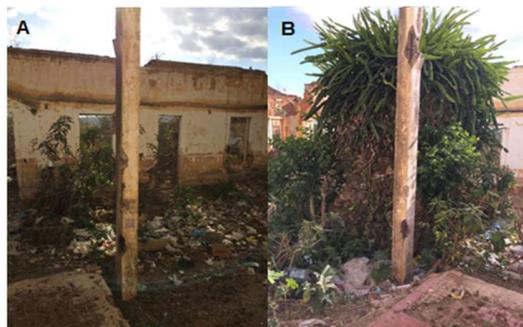
**Figura 2:** Pilares P1 (A) e P2 (B).

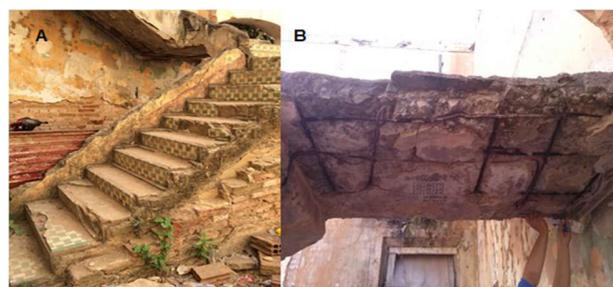
**Figura 3:** Revestimento danificado nos patamares da escada (A); Fundo da escada com falta de revestimento e exposição da armadura (B).

A escada (Figura 3) foi a estrutura onde houve maior surgimento de manifestações patológicas. Está localizada na entrada do prédio, também a céu aberto,

onde os usuários ainda transitam sobre ela. O nível de deterioração do revestimento se encontra bastante elevado apresentando todos os indícios de corrosão de armadura, definidos pelo mesmo autor [10].

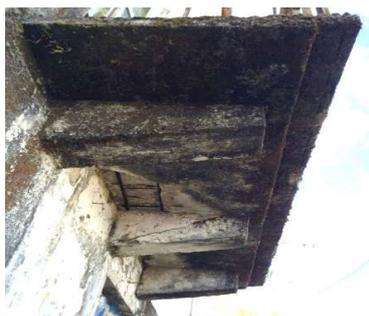
**Figura 4:** Marquise.  
Fonte: Autor, 2016.

A marquise (Figura 4), se situa na parte oeste do prédio, onde existem muitas plantas daninhas. Devido ao contexto na qual está inserida, com forte influência

de chuvas, ventos e detritos de animais, possui a maior predisposição a apresentar infiltrações. Foram visualizadas manifestações de forma intensa como bolor de forma, manchas esbranquiçadas devido a eflorescência, destacamento do concreto, além de armaduras expostas e corroídas.

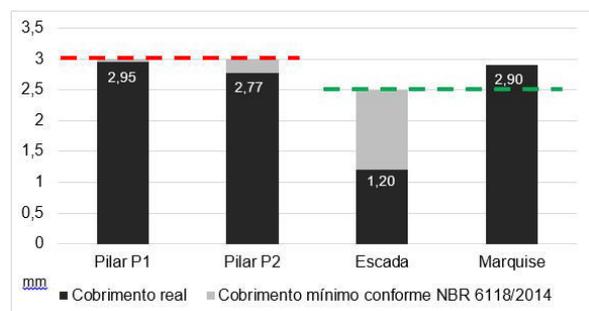
**Figura 5:** Relação entre cobrimentos reais e cobrimentos mínimo à luz da norma NBR 6118/2014  
Fonte: Autor, 2016.

A linha tracejada vermelha indica o cobrimento mínimo em relação à norma para os pilares, enquanto a linha verde tracejada indica o cobrimento mínimo em relação às lajes. Foi observado que todas as estruturas, com exceção da marquise, não atenderam à normativa da NBR 6118/2014 uma vez que o cobrimento mínimo necessário se encontra abaixo do estipulado pela norma.

Foi verificado o cobrimento real com concreto das armaduras, das estruturas dos pilares, escada e marquise e então relacionadas ao cobrimento estimado segundo as normas técnicas atuais, NBR 6118/2014, devido à interação com o nível de agressividade do ambiente a qual a estrutura está inserida [13], os resultados dessa análise comparativa podem ser verificados na Figura 5.

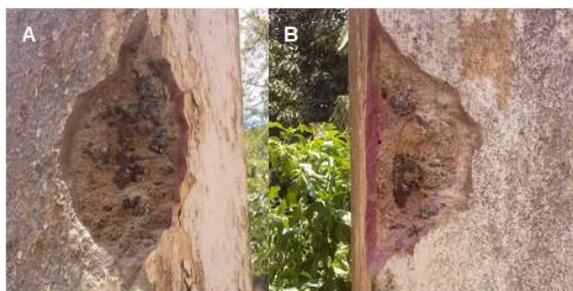
Nos Pilares P1 e P2, o ensaio resultou na coloração rosa apenas na parte superficial da peça, mostrando que está presente apenas no revestimento dos pilares, enquanto o concreto em si apresenta-se incolor até a armadura comprovando que houve despassivação do aço devido a agressão do CO<sub>2</sub>, como pode ser notado na Figura 6.

**Figura 6:** Ensaio de profundidade de carbonatação nos pilares P1 (A) e P2 (B)

Com isso, pode-se dizer que esse revestimento é mais recente do que o concreto, de forma atípica, supondo que estes pilares já passaram por alguma recuperação dos revestimentos e por isso ainda não apresentaram carbonatação.

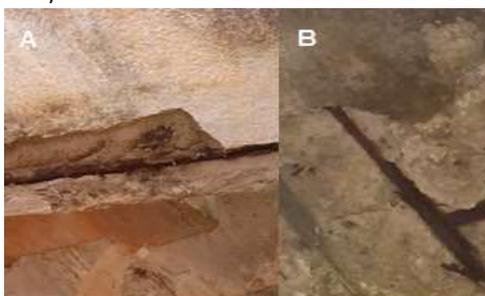
As aberturas realizadas na escada e marquise, Figura 7, apresentaram carbonatação em sua totalidade, devido a cor incolor ser a única visualizada.

**Figura 7:** Ensaio de profundidade de carbonatação na escada (A) e marquise (B).

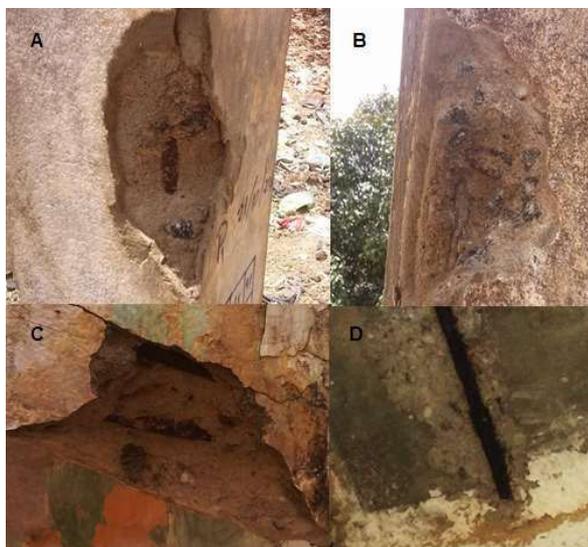
Nenhuma das estruturas analisadas apresentou incidência de cloretos após a realização do ensaio. A coloração visualizada foi apenas a marrom e a coloração dos agregados graúdos da massa de concreto, como pode ser notado na Figura 8.

**Figura 8:** Ensaio de aspersão de nitrato de prata no pilar P1 (A), pilar P2 (B), escada (C) e marquise (D)

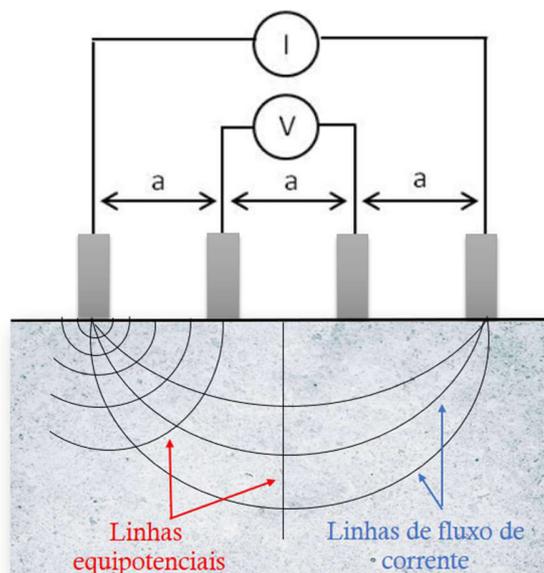
$$\rho = 2\pi a \frac{V}{I} \quad (1)$$

Em que:  $\rho$  = resistividade elétrica ( $\Omega \cdot \text{m}$ );  $a$  = distância entre os eletrodos (m);  $V$  = diferença de potencial (V) entre dois pontos;  $I$  = corrente resultante (A) resultante.

**Figura 1:** Esquema da Técnica de Wenner para medida da RES do concreto.

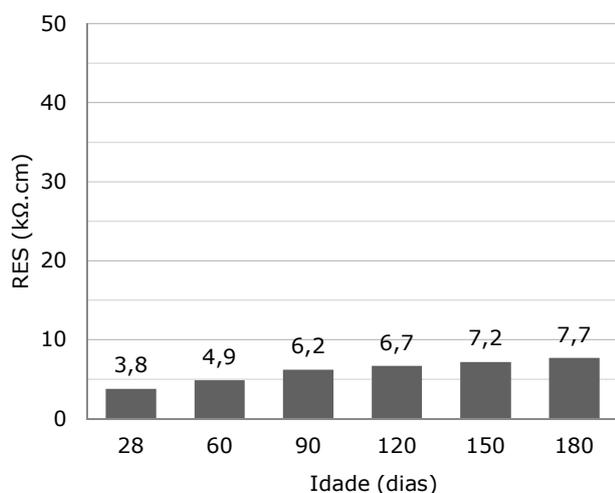
Os resultados do ensaio de RES para as amostras contendo o cimento CP V e CP IV, respectivamente, para as idades de 28, 60, 90, 120, 150 e 180 dias estão apresentados nas Figuras 2 e 3. Os resultados representam a média dos valores de RES de quatro corpos de prova para cada tipo de concreto investigado.

**Figura 2:** Resultados de resistividade elétrica superficial (RES) para as amostras de concretos com cimento CP V.

Ao comparar os resultados das Figuras 2 e 3, é visto que os valores de RES das amostras de concreto com cimento CP IV são superiores aos valores obtidos para as amostras de concreto com cimento CP V, para todas as idades. Na primeira idade investigada, ou seja, aos 28 dias, a média da RES das amostras de CP IV foi 2,3 vezes maior que os resultados do cimento CP V. Já aos 180 dias, esse valor foi 4,9 vezes superior.

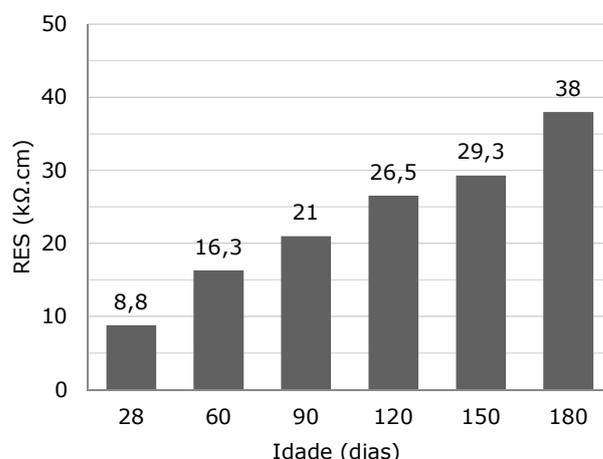
**Figura 3:** Resultados de resistividade elétrica superficial (RES) para as amostras de concretos com cimento CP IV.

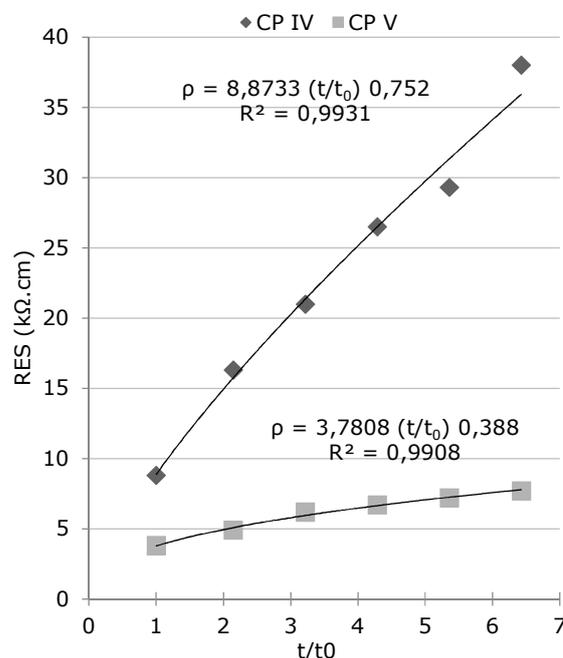
Esse fenômeno também é notado pelos valores dos fatores idade. De acordo com o ajuste feito na Figura 4, foi encontrado um fator idade igual a 0,752 para o concreto com cimento CP IV, valor 93% maior ao fator idade do concreto com cimento CP V, igual a 0,388.

**Figura 4:** Evolução da RES no tempo para ambos os tipos de cimento.

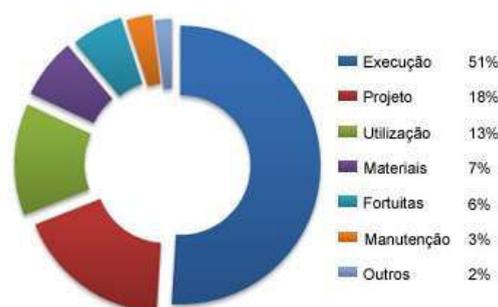
Gráfico 1: Incidência de Patologia no Brasil.

No Brasil, as principais causas das patologias estão relacionadas à execução, como mostra o gráfico 1 [16]. Mesmo que as etapas anteriores sejam realizadas com sucesso, a obra pode apresentar patologias originadas pelo uso, pois a má utilização da edificação ou a falta de manutenção adequada pode implicar na qualidade e na segurança [17].

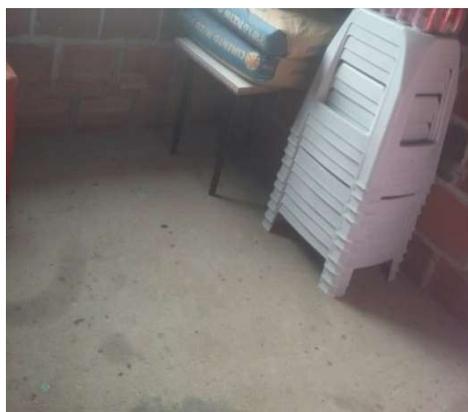
A ausência de piso no interior das residências (figura 2) causa diversos transtornos à saúde e ao conforto dos moradores, pois o pó do cimento já levou muitas crianças a apresentarem quadros de alergia e até pneumonia por estarem expostas à poeira. Alguns moradores optaram por colocar piso por conta própria, pois nada foi feito em relação a isso por parte dos responsáveis pela obra das habitações.

**Figura 2:** Ausência de piso.  
Fonte: Elaborado pelo autor (2015).

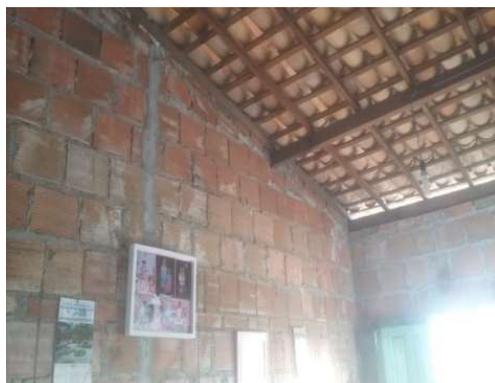
Além da falta de piso, outro problema geral é a falta de reboco, pois todas as casas visitadas foram entregues sem reboco, como mostra a figura 3. O reboco e a pintura só foram feitos na fachada das casas, nas laterais foram aplicados apenas chapisco (figura 4).

**Figura 3:** Ausência de reboco.  
Fonte: Elaborado pelo autor (2015).

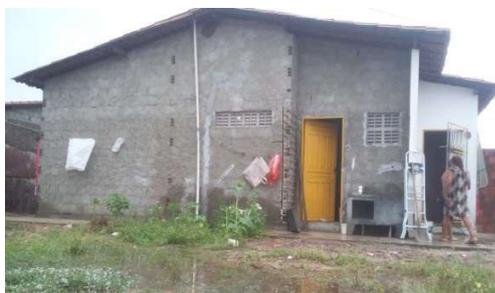
**Figura 4:** Vista Lateral.  
Fonte: Elaborado pelo autor (2015).

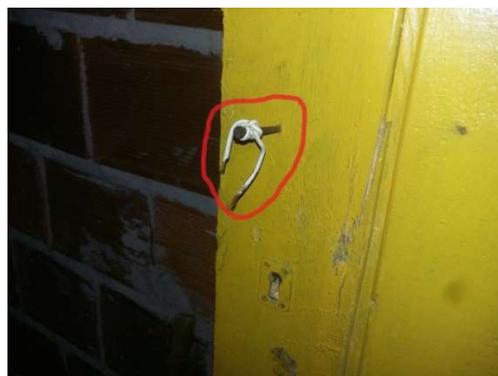
Vários foram os problemas encontrados em relação às portas e janelas, pois muitas delas se encontram com problema na fechadura (figura 5)

**Figura 5:** Fechadura da porta.  
Fonte: Elaborado pelo autor (2015).

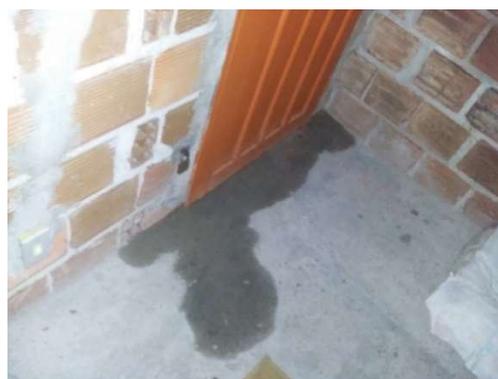
causando falta de segurança aos moradores, levando-as a tomar atitudes para diminuir a insegurança, e também empenadas e inchadas (figura 6) devido à água que entra pelas mesmas quando chove.

**Figura 6:** Invasão da água da chuva.  
Fonte: Elaborado pelo autor (2015).

Os moradores relataram que quando chove as portas não fecham e eles precisam improvisar fechaduras para se sentirem seguros. Empregar materiais de baixa qualidade e com vedação insuficiente pode acarretar problemas como infiltrações de água da chuva e conseqüentes manchas e bolores em paredes e pisos próximos às janelas e portas, portanto a possível causa dos problemas encontrados em relação a portas e janelas é devido à utilização de materiais de baixa qualidade, pois com menos de um ano de utilização já se encontram deterioradas e impróprias para uso.

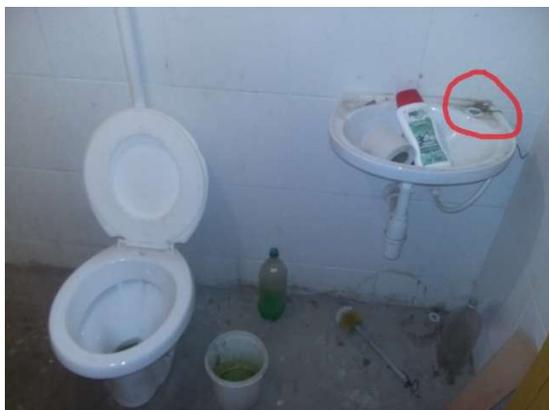
A falta de acessórios também foi observada durante a pesquisa. Em 12% das casas visitadas os moradores relataram ter recebido sem a torneira da pia da cozinha e do banheiro (figura 7) e também sem o sifão da pia da cozinha, tendo que realizar o reparo para utilizá-la.

**Figura 7:** Pia sem torneira.  
Fonte: Elaborado pelo autor (2015).

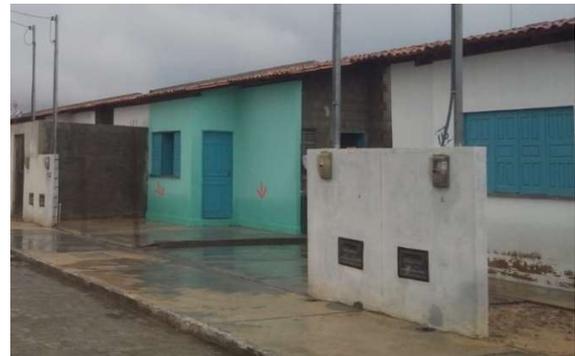
Um aspecto que também pôde ser observado é presença de umidade nas paredes (figura 8) de algumas casas, isto devido fato do solo da região em que foi construído o habitacional ser um solo

úmido, o que se agrava em dias de chuva, resultando em uma patologia chamada de umidade por capilaridade. A presença de umidade nas paredes pode ter sido ocasionada pela não impermeabilização da base da parede ou até a má execução da mesma.

**Figura 8:** Umidade nas paredes.  
Fonte: Elaborado pelo autor (2015).

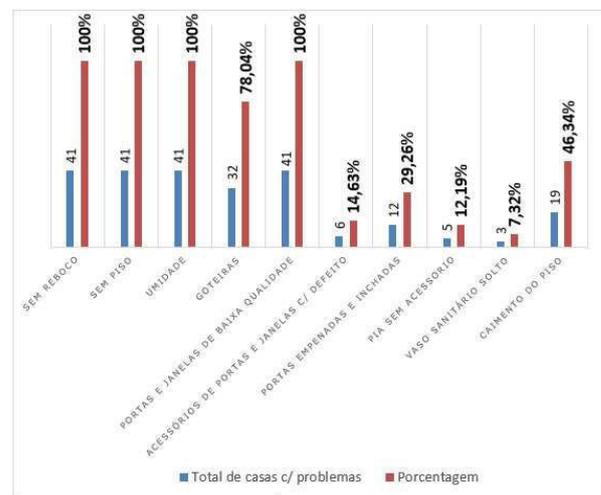
No gráfico 2 encontram-se sumarizados os resultados das visitas realizadas as 41 casas do conjunto habitacional, bem como os resultados estatísticos dos problemas encontrados no conjunto habitacional para as casas inspecionadas.

**Gráfico 2:** Representação gráfica da estatística dos problemas observados.

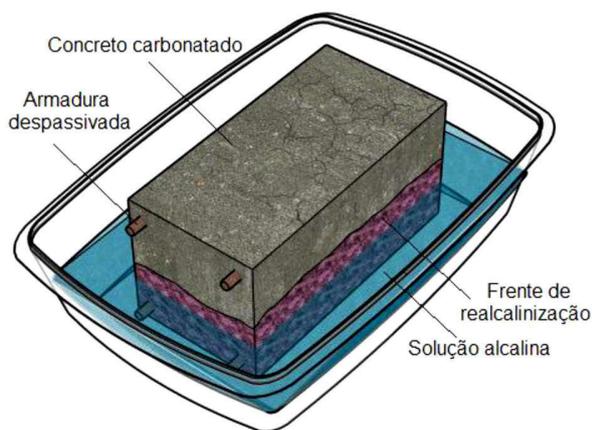
A realcalinização química, ilustrada na Figura 1 [1] consiste na absorção e difusão de soluções alcalinas por ação capilar e de forças hidráulicas para o interior do concreto carbonatado, não dependendo de aplicação de campo elétrico e de fluxo de corrente, como é o caso da realcalinização eletroquímica.

**Figura 1:** Esquema da realcalinização química pelo método de imersão. Fonte: Reus (2017).

A realcalinização química do concreto carbonatado ocorre de fora para dentro, através dos capilares dos poros do concreto. Nos quais a forças hidráulicas farão com que a solução alcalina seja absorvida para o seu interior. Neste ínterim, os íons alcalinos contidos na solução reagem com os produtos contidos na água dos poros formando novos produtos.

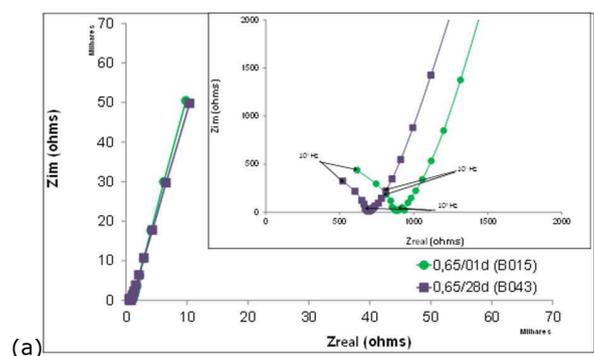
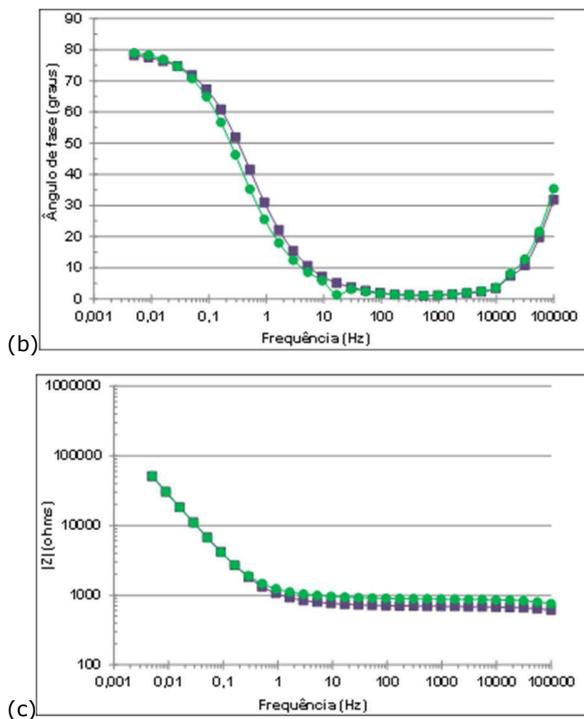
Na Figura 2 (c) a grande inclinação de  $|Z|$  para as frequências abaixo de 10 Hz, chega ao pico máximo de 51.400 ohms na frequência de 5 mHz, ou seja bastante resistivo à passagem de corrente elétrica.

**Figura 2** - Evolução dos espectros de impedância obtidos em concretos com os diferentes tempos de curas (01 e 28 dias) antes da carbonatação aos 5 meses de idade: (a) Diagrama de Nyquist com ampliação entre 0 e 2000 ohms, (b) e (c) Diagramas de Bode. Fonte: A autora.

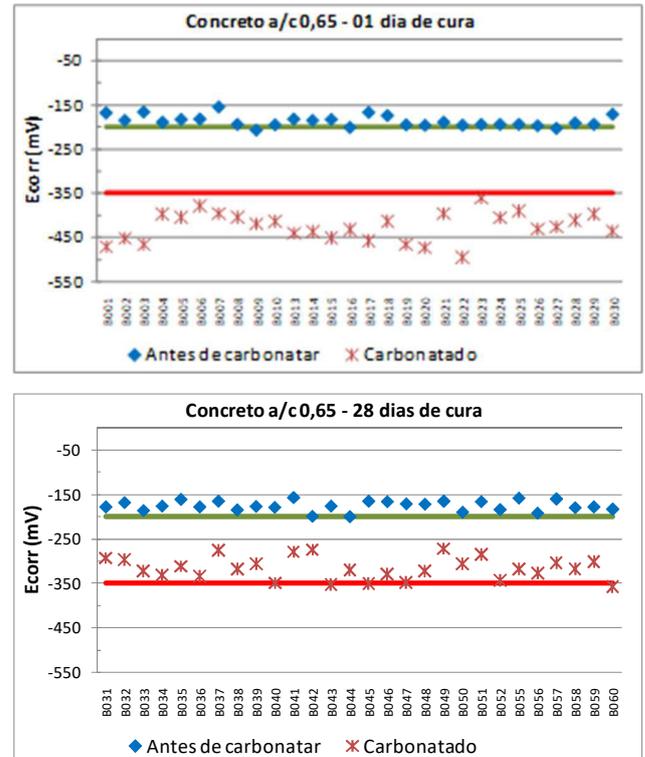
A determinação da despassivação da armadura através do potencial de corrosão somente foi realizada quando constatada a carbonatação do cobrimento dos corpos-de-prova "irmãos", através da aspersão de solução de fenolftaleína. As medidas de potencial de corrosão foram obtidas logo após a retirada dos corpos-de-prova da câmara de carbonatação acelerada sem a saturação dos mesmos. Ao verificar a alta eletronegatividade dos potenciais de corrosão, menor do que -350mV, indicando um potencial de probabilidade de corrosão de 95% (Figura 3), então eram iniciados aos ensaios de EIE (Figura 4), para

**Figura 3** - Resultados de potencial de corrosão (Ecorr) antes de iniciar a carbonatação acelerada (na idade de 3 meses) e depois de carbonatado todo o cobrimento da armadura (armaduras despassivadas). Fonte: A autora.

Corroborando com os resultados de Ecorr das barras de concreto a/c 0,65 com 28 dias de cura apresentando uma probabilidade de corrosão de 50%, os ensaios de EIE não deixaram dúvidas quando à despassivação das armaduras.

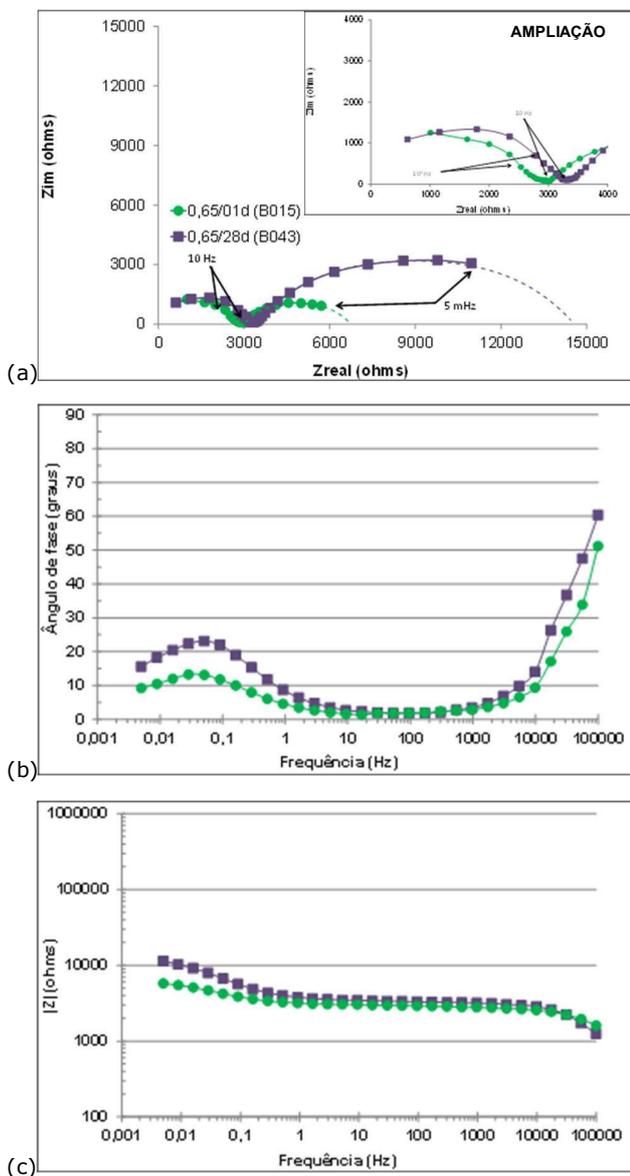
Na Figura 4 (a) utilizou-se uma ferramenta disponível no software "PowerSine" para realizar a extrapolação deste último arco incompleto, o que possibilita observar a tendência de fechamento do arco na amplitude do Zreal entre as frequências de 10Hz e 5mHz, que é característico em barras despassivadas.

**Figura 4** - Evolução dos espectros de impedância obtidos em concretos com diferentes tempos de curas (01 e 28 dias) totalmente carbonatados: (a) Diagrama de Nyquist com ampliação entre 0 e 4000 ohms, (b) e (c) Diagramas de Bode. Fonte: A autora.

Na Figura 4 (b) os ângulos de fase obtidos são bem menores do que os encontrados na Figura 3 (b), que eram de aproximadamente  $80^\circ$ , e agora entre  $23^\circ$  e  $13^\circ$ , característico de uma barra em estado de corrosão.

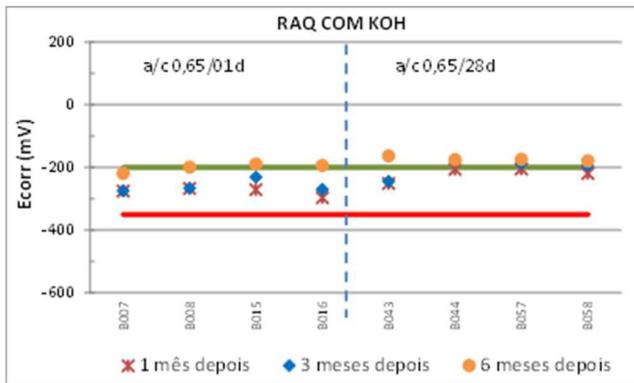
**Figura 5** - Evolução do potencial de corrosão logo após a finalização do tratamento, e com 1, 3 e após 6 meses de finalização da RAQ com os corpos-de-prova com 1 dia e 28 dias de cura. Fonte: A autora.

As primeiras medidas de potencial de corrosão (Figura 5) foram realizadas logo após a finalização dos

ensaios com os corpos-de-prova ainda saturados. Assim como a constatação da realcalinização pela aspersão dos indicadores colorimétricos de pH no cobrimento do concreto, foi possível verificar a repassivação da armadura após 3 meses de finalizado o tratamento de RAQ. No gráfico da Figura 5 é possível observar a evolução do potencial de corrosão com 1, 3 e 6 meses após finalização da RAQ.

A solução alcalina de hidróxido de potássio depois de três meses já apresentava potenciais de corrosão eletropositivo, mantendo-se na faixa de probabilidade de corrosão inferior a 5% (-200 mV). Isto aconteceu devido a sua capacidade de realcalinizar o concreto ao redor da armadura, propiciando a repassivação da mesma.

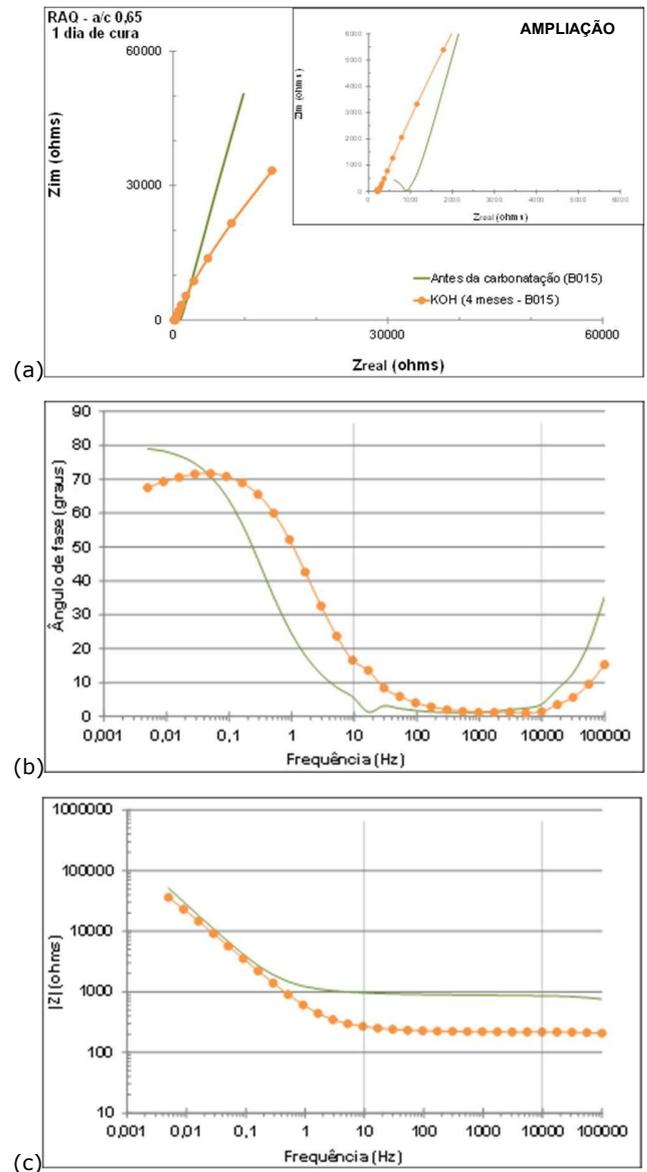
**Figura 6** - Evolução dos espectros de impedância nas armaduras imersas no concreto de relação a/c 0,65 e tempos de cura de 1 dia: (a) Diagrama de Nyquist, (b) e (c) Diagramas de Bode. Fonte: A autora.

Aos 4 meses de finalizado o tratamento foram realizados os ensaios de EIE com os corpos-de-prova realcalinizados com a solução alcalina de hidróxido de potássio. Nas Figuras 6 e 7 é possível observar a situação de passivação das armaduras antes da carbonatação e depois de 4 meses de finalizado o tratamento de RAQ.

A utilização da solução de hidróxido de potássio apresentou um bom comportamento após a RAQ, com valores de ângulo de fase bem próximos aos de antes da carbonatação, e valores de impedância bastante altos.

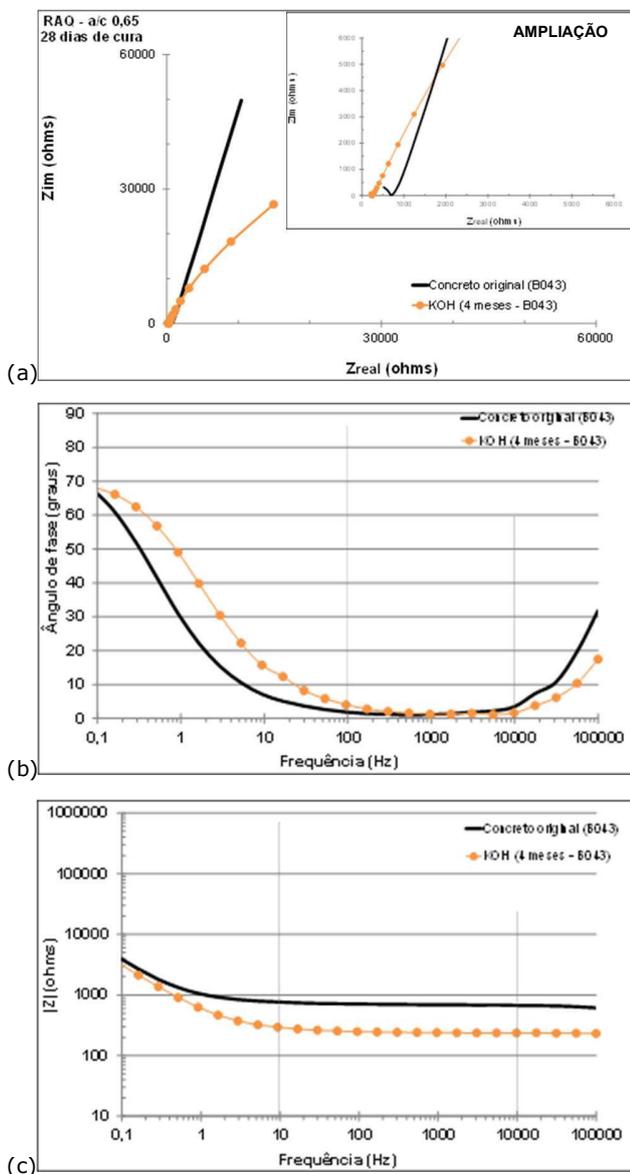
**Figura 7** - Evolução dos espectros de impedância nas armaduras imersas no concreto de relação a/c 0,65 e tempos de cura de 28 dias: (a) Diagrama de Nyquist, (b) e (c) Diagramas de Bode. Fonte: A autora.

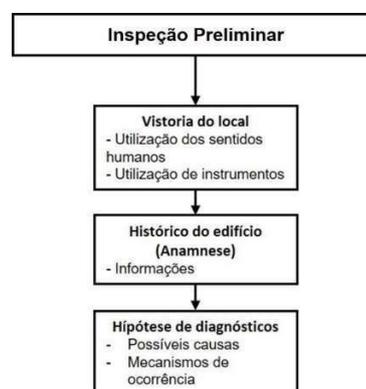
**Figura 1:** Metodologia para investigação de fachadas. Fonte: Adaptado de Lichtenstein (1986).

partir da análise das manifestações, elabora-se um roteiro de medidas reparativas, porém, como o objetivo do trabalho não é fazer análise das ações reparativas, e sim propor um pré-diagnóstico das manifestações presentes nas fachadas, optou-se por utilizar um modelo adaptado, como observado na Figura 1.

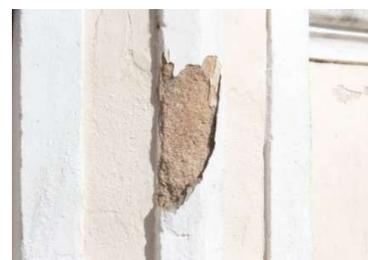
Figura 3: Desagregamento do revestimento na fachada do Imóvel nº 23.

A edificação apresentou destacamentos de elementos por toda a fachada, como na Figura 3, manchas e presença de lodo nos pontos de concentração de água, vistos na Figura 4, e aberturas causadas por esforços adicionais nas marquises e arcos das portas e janelas, como na Figura 5. A ausência de mecanismos de escoamento de água como drenos e pingadeiras, manutenções de conservação e a antiguidade do material e das tipologias construtivas são possíveis agentes degradadores.

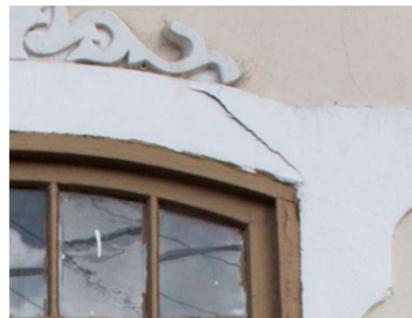
Figura 5: Abertura no arco da esquadria.

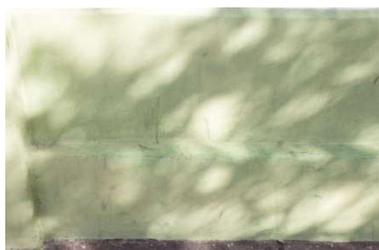
**Figura 8:** Manchas de umidade e aberturas.  
Fonte: Autores (2017).

A residência apresenta alguns empolamentos, bolhas (vesículas), detalhadas na Figura 7, e um trecho com manchas e fissuras no revestimento, apresentados na Figura 8, prováveis consequências da concentração de umidade devido às fortes chuvas nos meses antecedentes à inspeção.

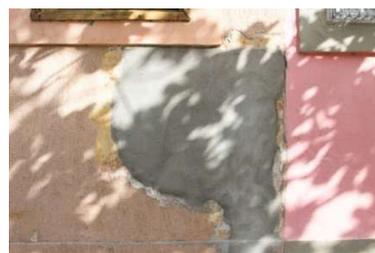
**Figura 10:** Ausência de revestimento.  
Fonte: Autores (2017).

A residência apresenta manifestações patológicas, como deterioração dos elementos de revestimento (chegando a atingir a alvenaria em algumas regiões), detalhadas nas Figuras 9, 10, 11 e 12.

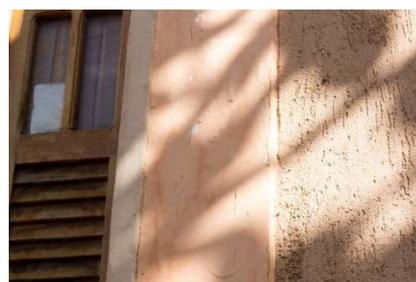
**Figura 11:** Manchas de umidade, empolamento e aberturas no revestimento.  
Fonte: Autores (2017).

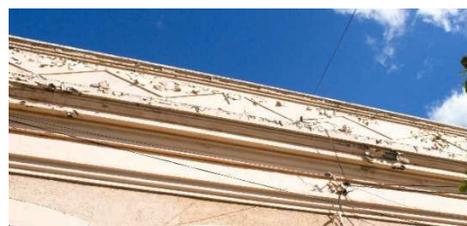
**Figura 12:** Desagregamento.  
Fonte: Autores (2017).

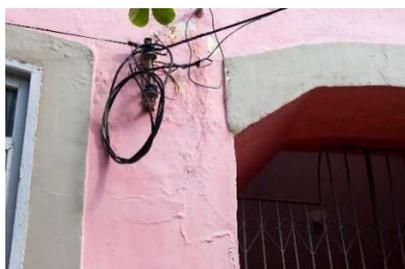
**Figura 14:** Vesículas recorrentes de acúmulo de umidade.  
Fonte: Autores (2017).

A edificação número 57 é uma residência que possui atuais proprietários, apresenta alguns sinais de deterioração da fachada. O revestimento aparenta estar danificado por ações da chuva e vento e possui pequenas fissuras, as esquadrias estão bastante danificadas, como observado nas Figuras 13, 14, 15 e 16.

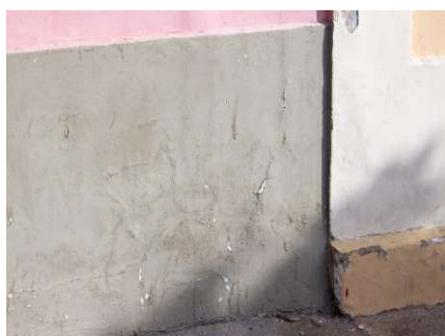
**Figura 15:** Manchas de umidade, vesículas e aberturas.  
Fonte: Autores (2017).

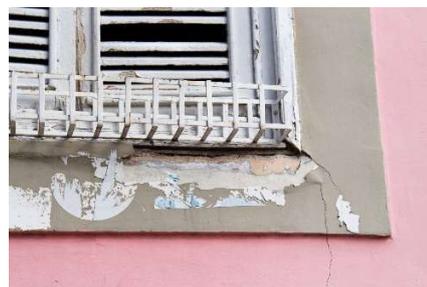
**Figura 16:** Descolamento de revestimento e aberturas no canto da esquadria.  
Fonte: Autores (2017).

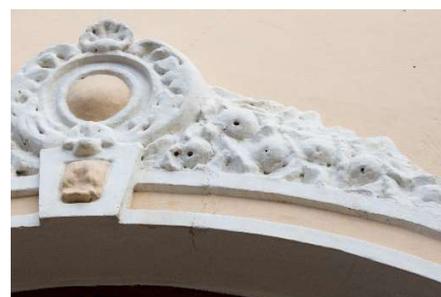
**Figura 18:** Fissuras no detalhe do arco da janela.  
Fonte: Autores (2017).

O imóvel de número 65 é uma residência que possui morador (ausente no momento da inspeção), o único que possui as esquadrias conservadas apesar de possuir pequenos problemas no revestimento, como visto nas Figuras 17 e 18.

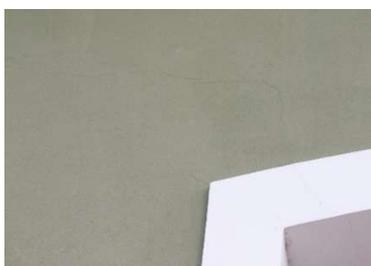
**Figura 20:** Fissuras nos cantos dos arcos das portas.  
Fonte: Autores (2017).

apesar de apresentar pequenas falhas. Alguns pontos apresentam aberturas saindo dos arcos das esquadrias, como na Figura 20, o que indica movimentação da estrutura ou surgimento de sobrecargas, bem como manchas de lodo devido ao acúmulo de água, vistos na Figura 21, problema que seria resolvido com a instalação de drenos ou pingadeiras.

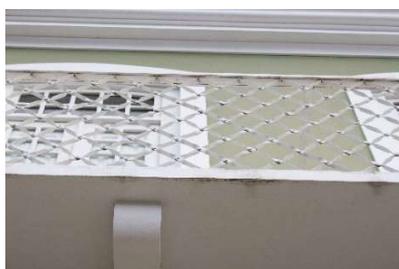
**Figura 21:** Manchas de lodo na marquise.  
Fonte: Autores (2017).

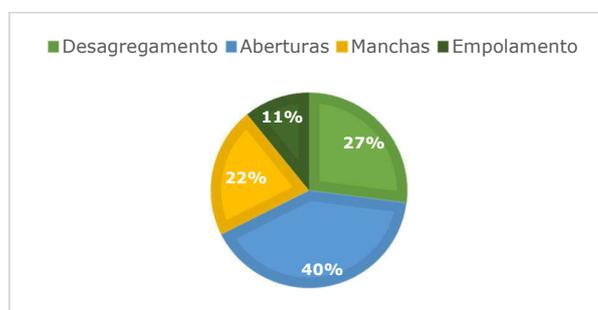
**Figura 22:** Ocorrência dos principais problemas patológicos no casario.  
Fonte: Autores (2017).

Como pode ser observado na Figura 22, a maior parte dos problemas das fachadas do casario são as aberturas e os desagregamentos do revestimento.

Essas manifestações patológicas são decorrentes da dilatação térmica, onde os materiais expandem e retraem, causando pequenas aberturas. Porém, existem algumas aberturas maiores que originam dos arcos das esquadrias, essas podem ser causadas pela ausência de armaduras (vergas e contravergas) que resistem aos esforços gerados pela esquadria. No caso dos descolamentos, a camada de revestimento sofreu perda de aderência, principalmente pela ação da umidade, que também pode ser observada nas manchas presentes em alguns pontos das fachadas.

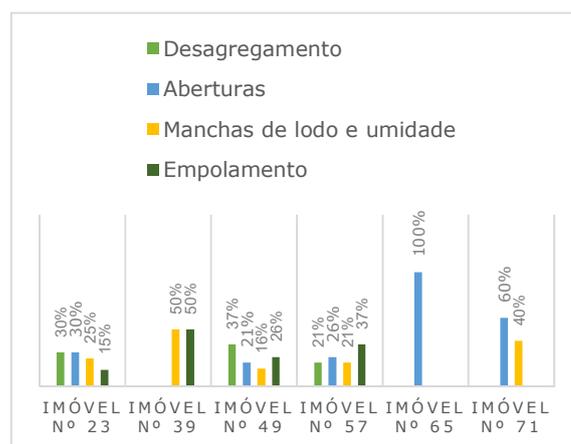
**Figura 23:** Ocorrência dos principais problemas patológicos no casario.  
Fonte: Autores (2017).

A Figura 23 traz, em percentual, a presença das principais intempéries em cada imóvel.

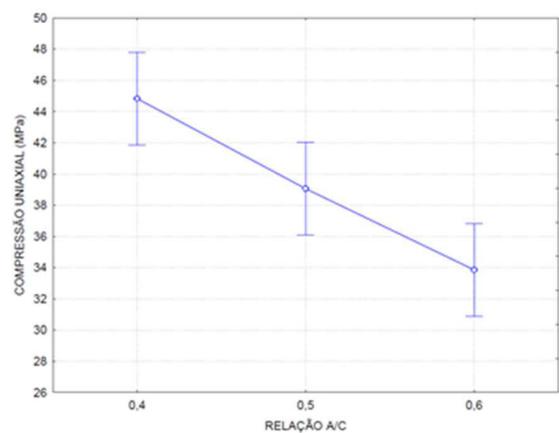
**Figura 1:** Efeito da relação a/c na resistência à compressão uniaxial.

A análise estatística dos dados de resistência à compressão uniaxial indicou que a relação a/c gerou influência significativa nessa propriedade. Comportamento similar foi verificado na resistência à tração na flexão. A Figura 1 mostra a influência da relação a/c sobre a resistência à compressão uniaxial e a Figura 2 a influência da relação a/c sobre a resistência à tração na flexão dos concretos ensaiados.

Através da análise do gráfico verifica-se, conforme esperado, uma redução significativa na resistência à compressão e na resistência à tração na flexão dos concretos produzidos com maior relação a/c em comparação aos compósitos com menor relação a/c. Este comportamento ocorre em função do acréscimo

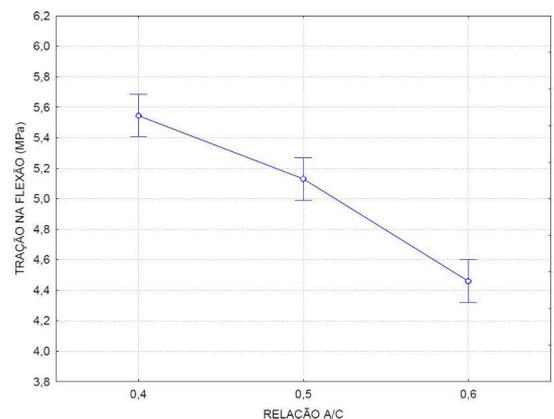
**Figura 2:** Efeito da relação a/c na resistência à tração na flexão.

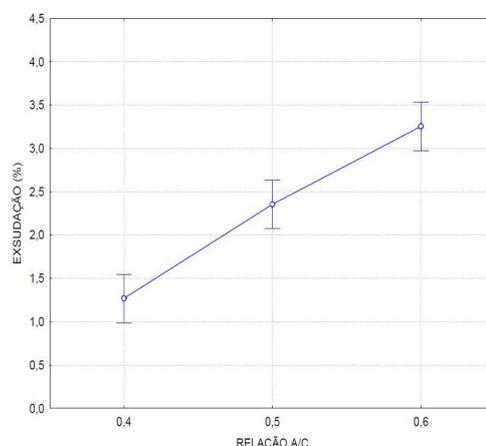
**Figura 3:** Efeito da relação a/c na exsudação do concreto.

A análise estatística dos dados de exsudação indicou que a relação a/c gerou influência significativa nessa propriedade. A Figura 3 mostra a influência da relação a/c sobre a exsudação dos concretos ensaiados.

O comportamento obtido no ensaio de exsudação foi o esperado, apresentando um acréscimo na quantidade de água exsudada para relações a/c maiores. Um concreto com alta relação a/c pode levar a segregação dos materiais constituintes e promover exsudação excessiva, carreando material mais frágil para a superfície [5].

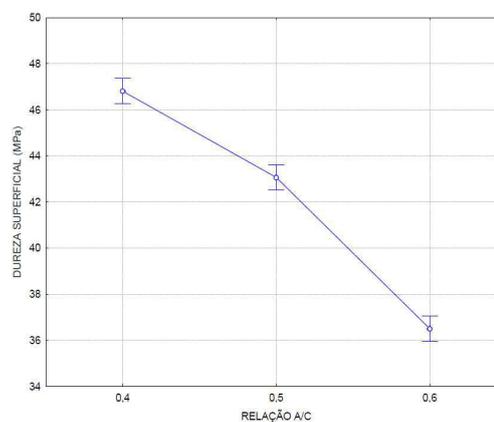
**Figura 4:** Efeito isolado da relação água/cimento na dureza superficial.

A Figura 4 mostra a influência isolada da relação a/c sobre a dureza superficial dos concretos. Tal figura

É possível observar um decréscimo significativo da dureza superficial para relações água/cimento mais altas (0,5 e 0,6). Tal resultado está correlacionado com as outras propriedades medidas, dentre elas a resistência à compressão uniaxial, na qual uma redução dos valores obtidos consequentemente diminui os valores de dureza superficial. Outra propriedade que tem grande influência na dureza superficial é a exsudação, pois quanto maior a quantidade de água exsudada, como ocorrido nos compósitos com as maiores relações a/c, mais fraca poderá ser a camada superficial, diminuindo assim a resistência da superfície. Esta redução se deve a um concreto mais poroso e menos coeso produzido pelos traços com maior relação a/c.

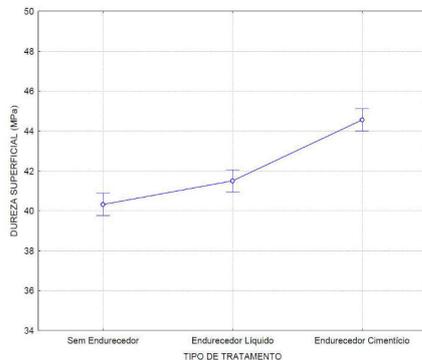
**Figura 5:** Efeito isolado do tipo de tratamento na dureza superficial.

A Figura 5 mostra a influência isolada do tipo de tratamento sobre a dureza superficial dos concretos. Tal figura foi obtida através dos resultados da dureza superficial dos traços estudados, na análise de variância (ANOVA).

A Figura 5 apresenta o comportamento da dureza superficial com aplicação de endurecedores superficiais, percebe-se que há uma tendência no aumento da dureza superficial com a utilização destes produtos, sendo que tal acréscimo é mais acentuado quando utilizado o endurecedor cimentício do que o endurecedor líquido, comportamento também visto na Tabela 9. O endurecedor cimentício é rico em sílica ativa, logo esse aglomerante possivelmente promoveu a melhora na porosidade da camada exposta, assim aumentando a resistência superficial.

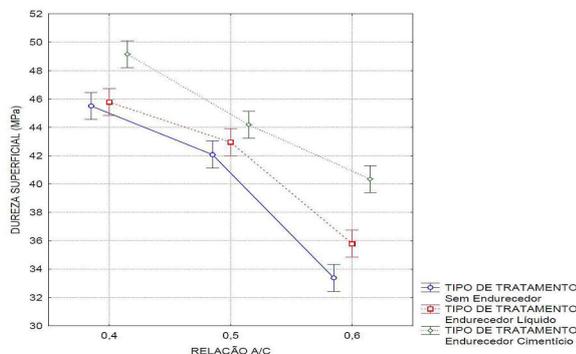
**Figura 6:** Efeito combinado da relação água/cimento e do tipo de tratamento na dureza superficial.

A Figura 6 mostra o efeito combinado entre a relação a/c e o tipo de tratamento superficial. Tal figura foi obtida através dos resultados da dureza superficial dos traços estudados, na análise de variância (ANOVA).

Analisando a Figura 6, verifica-se a influência significativa da interação entre a relação a/c e o tipo de tratamento superficial dos concretos. Conforme análise estatística, o efeito do tipo de tratamento sem endurecedor apresentou menores valores na dureza superficial comparando com o tratamento com endurecedor líquido e cimentício. Porém, de acordo com a análise estatística feita pelo Método de Fischer (ferramenta da ANOVA, que permite verificar se há ou não diferença significativa entre os resultados), apenas na relação a/c 0,6, ambos os endurecedores superficiais apresentaram influência significativa na dureza superficial. Na relação a/c 0,4, apenas o endurecedor cimentício causou efeito significativo na propriedade em questão. Os resultados obtidos com o endurecedor cimentício na relação a/c 0,5, estatisticamente, foram os mesmos que os obtidos para os concretos sem o uso de endurecedores superficiais com a relação a/c menor (0,4), ou seja, com a utilização do endurecedor cimentício foi possível atingir os mesmos valores para a dureza superficial com maior consumo de água. Segundo este método, foi verificado também que o endurecedor líquido e o endurecedor cimentício, ambos na relação 0,5, não se mostraram significativamente diferentes entre si.

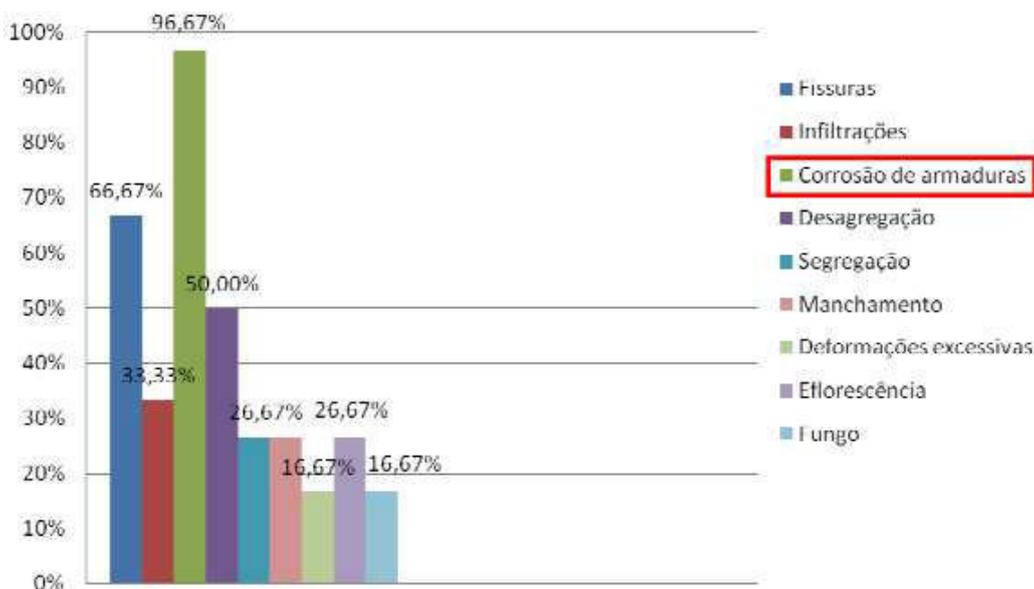
Figura 1: Incidência das manifestações patológicas nas estruturas de concreto (CE).

Em um estudo feito nas edificações do Estado do Ceará, Silva concluiu que a manifestação predominante foi a corrosão de armaduras, com um índice de 96,67% dos casos, como mostra a Figura 1 [5].

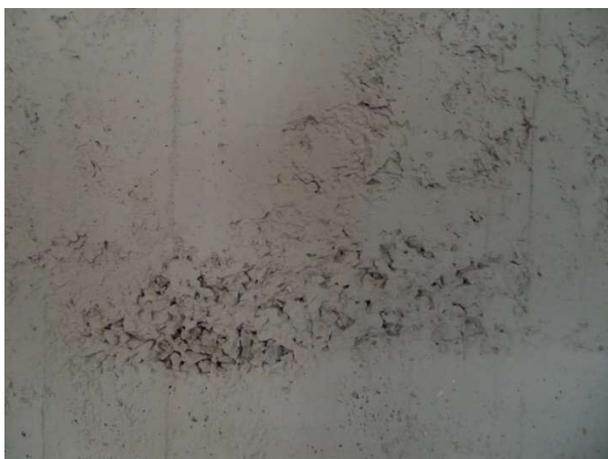
**Figura 2:** Segregação em parede de concreto armado.  
Fonte: Autores (2017).

Na Figura 2, nota-se a presença de segregação cuja causa provável é o lançamento do concreto na fôrma de altura superior à recomendada. A prevenção dessa manifestação patológica pode ser feita, portanto, na etapa de execução da obra.

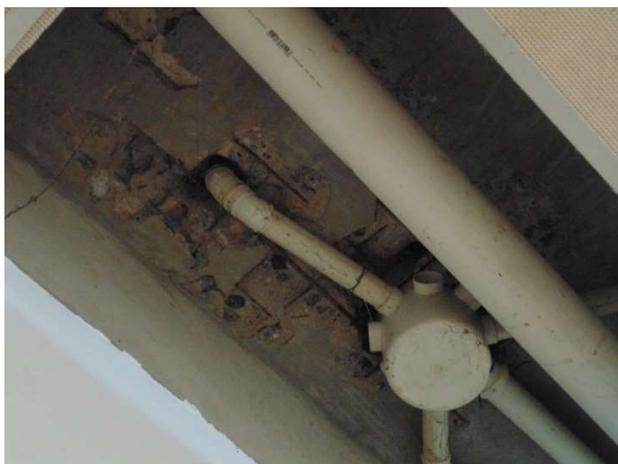
**Figura 3:** Corrosão de armadura e desagregação em laje de concreto armado.  
Fonte: Autores (2017).

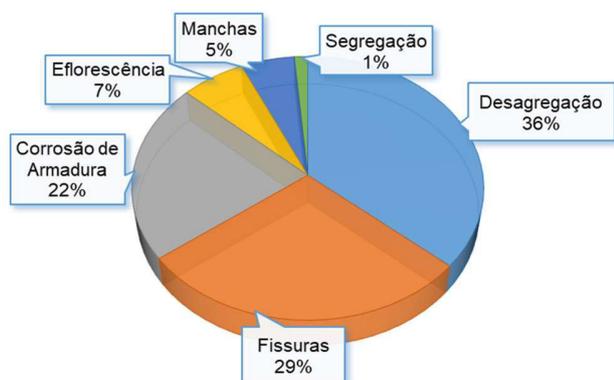
**Figura 4:** Manifestações patológicas em concreto armado no Centro de Tecnologia da UFPB.  
Fonte: Autores (2017).

predominância de desagregação, fissuras e corrosão de armadura.
