Revista de  
Engenharia e  
Pesquisa Aplicada

EDIÇÃO ESPECIAL – CONFERÊNCIA NACIONAL DE PATOLOGIA E RECUPERAÇÃO DE  
ESTRUTURAS

**Os Novos Túneis Urbanos da Cidade do Recife: Casos de Degradação Prematura de Estruturas de Concreto**

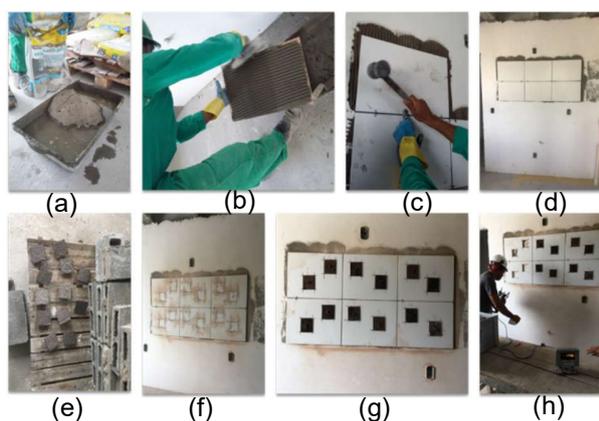
**Figura 1:** Ensaio com argamassa colante ACII.

(a) Preparação da ACII; (b) Espalhamento da argamassa em toda a tardoza da cerâmica; (c) Assentamento do revestimento cerâmico; (d) Revestimento assentado para realização do ensaio de aderência; (e) Aplicação da cola epóxi nas pastilhas metálicas; (f) Corte das 12 amostras do

revestimento; (g) Colagem das pastilhas metálicas; (h) Ensaio de resistência de aderência à tração.

As Figuras 1, 2, 3 e 4 ilustram a preparação e a realização do ensaio de resistência à tração para a argamassa colante ACII, ACIII, gesso-cola standard e gesso-cola hidrofugante, respectivamente.

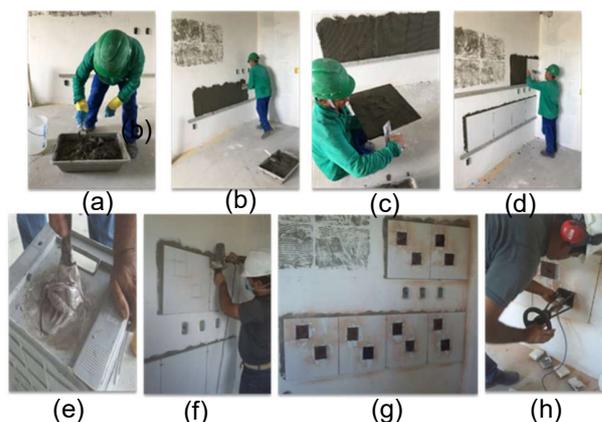
**Figura 2:** Ensaio com argamassa colante ACIII.

(a) Preparação da ACIII; (b) e (c) Espalhamento da argamassa no substrato de gesso e em toda a tardoza da cerâmica; (d) Assentamento do revestimento cerâmico; (e) Preparação da cola epóxi; (f) Corte das 12 amostras do revestimento; (g) Colagem das pastilhas metálicas; (h) Ensaio de resistência de aderência à tração.

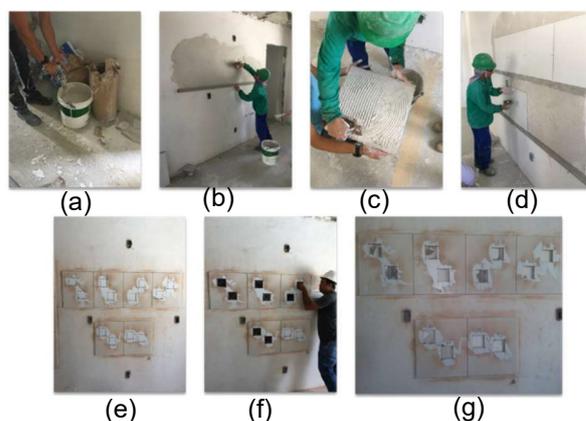
**Figura 3:** Ensaio com gesso-cola standard.

(a) Preparação do gesso-cola standard; (b) e (c) Espalhamento do gesso-cola no substrato de gesso e em toda a tardoza da cerâmica; (d) Assentamento do revestimento cerâmico; (e) Corte das 12 amostras do revestimento; (f) Colagem das pastilhas metálicas; (g) Revestimento cerâmico após o ensaio de resistência de aderência à tração.

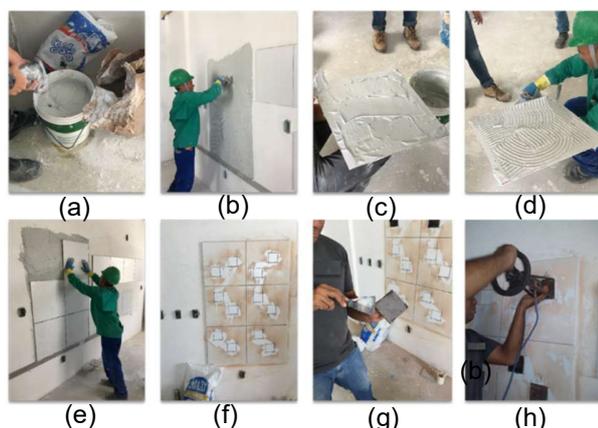
**Figura 4:** Ensaio com gesso-cola hidrofugante.

(a) Preparação do gesso-cola hidrofugante; (b) e (c) Espalhamento do gesso-cola no substrato de gesso e em toda a tardoza da cerâmica; (d) Criação de cordões no gesso-cola com utilização da desempenadeira de aço; (e) Assentamento do revestimento cerâmico; (f) Corte das 12 amostras do revestimento; (g) Aplicação da cola epóxi nas pastilhas metálicas; (h) Ensaio de resistência de aderência à tração.

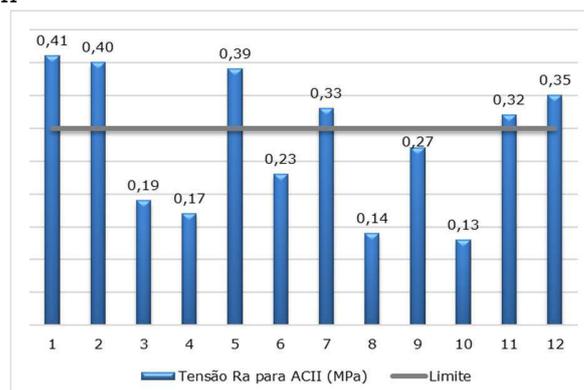
**Gráfico 1:** Resultados do ensaio com argamassa colante ACII

Na análise da forma de ruptura, constatou-se que os corpos de prova (CP's) 1, 2, 5, 7, 11 e 12, com  $R_a \geq 0,3\text{MPa}$ , tiveram grande parte de seus descolamentos concentrados entre o substrato (bloco de concreto) e a pasta de gesso, ou entre as camadas de gesso. Já os resultados abaixo do limite adotado, CP's 3, 4, 6, 8, 9 e 10, apontaram rupturas nas seguintes interfaces do sistema: entre as camadas de gesso, entre o substrato e o gesso, e entre a cerâmica e a argamassa colante. O resultado mais satisfatório, 0,41MPa, rompeu 70% na interface substrato-gesso e 30% entre as camadas de gesso, enquanto o resultado mais baixo, 0,13MPa, se rompeu 25% no substrato, 20% no substrato-gesso e 55% entre as camadas de gesso. É importante citar que a ruptura do CP 8 foi 100% localizada entre a cerâmica e a cola adesiva utilizada no ensaio. A baixa tensão encontrada <http://dx.doi.org/10.25286/repav.2i3.709>

No Gráfico 1 são apresentados os resultados para o ensaio de resistência de aderência à tração de cerâmica em substrato de gesso com utilização de argamassa colante ACII.

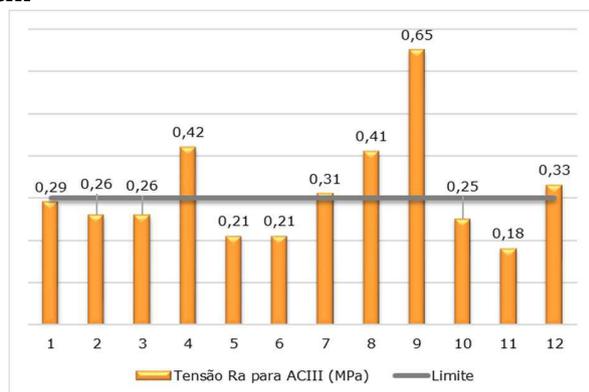
**Gráfico 2:** Resultados do ensaio com argamassa colante ACIII

A análise da forma de ruptura revelou que os corpos de prova com resistência de aderência acima de 0,3MPa, CP's 4, 7, 8, 9 e 12, romperam com maior frequência entre a interface substrato-gesso e entre as camadas de gesso, apresentando também descolamentos entre as camadas de substrato e as camadas de argamassa colante. Os CP's que apresentaram resistência de aderência menor que 0,3MPa, CP's 1, 2, 3, 5, 6, 10 e 11, registraram rupturas nas interfaces a seguir: camadas de gesso, substrato-gesso, camadas de argamassa colante e entre camadas do substrato. A maior tensão medida, 0,65MPa, rompeu 55% entre as camadas de gesso, 35% na interface substrato-gesso e 10% entre as camadas do substrato. Já o resultado mais baixo, 0,18MPa, se rompeu 80% na argamassa colante e 15% entre as camadas de gesso. Os CP's 2 e 3 apresentaram o mesmo Ra, 0,26MPa, porém formas de ruptura distintas. Já os CP's 5 e 6, além da mesma resistência de aderência à tração, obtiveram rupturas similar.

Os resultados dos ensaios para a argamassa colante ACIII são apresentados no Gráfico 2.

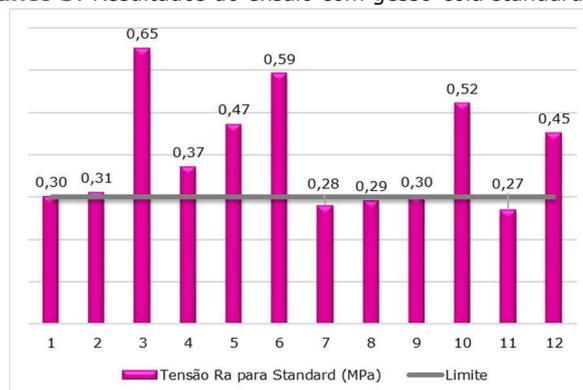
**Gráfico 3:** Resultados do ensaio com gesso-cola standard

Pode-se constatar, através da análise da forma de ruptura, que os corpos de prova com  $Ra \geq 0,3MPa$ , CP's 1, 2, 3, 4, 5, 6, 9, 10 e 12, romperam com maior frequência entre as camadas de gesso e entre a interface substrato-gesso, apresentando também, com menor incidência, descolamentos entre a cerâmica e o gesso-cola, e nos vazios encontrados entre as camadas de gesso. Os CP's com resistência de aderência abaixo de 0,3MPa, CP's 7, 8 e 11, tiveram rupturas ocorridas entre as camadas de gesso e na interface substrato-gesso. A amostra com maior Ra, 0,65MPa, rompeu 55% na interface substrato-gesso e 45% entre as camadas de gesso, enquanto que a tensão mais baixa encontrada, 0,27MPa, apresentou ruptura 100% entre as camadas de gesso. Um fator relevante é a ocorrência quase que total da ruptura entre as camadas de gesso nas três amostras com tensão menor que 0,3MPa. Esta forma de descolamento se repetiu para os CP's 8 e 11, enquanto o CP 7 rompeu 90% nesta interface e apenas 10% entre o substrato-gesso. Este fato pode ter ocorrido devido à falha de execução durante a aplicação da pasta de gesso no substrato.

A utilização do gesso-cola do tipo standard para assentamento da cerâmica no substrato apresentou resultados mais satisfatórios de resistência de aderência, quando comparados a ACII e ACIII. Estas tensões são expostas no Gráfico 3.

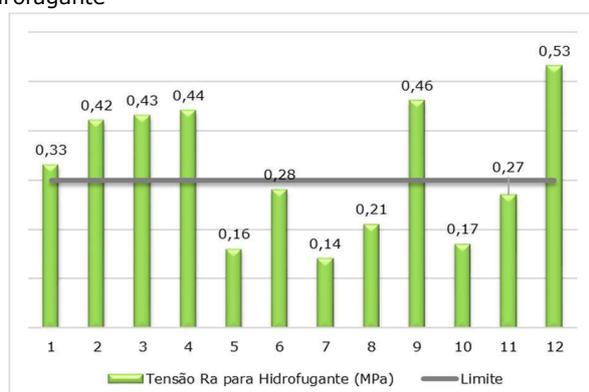
**Gráfico 4:** Resultados do ensaio com gesso-cola hidrofugante

Após o final do ensaio, os corpos de prova 1, 2, 3, 4, 9 e 12 obtiveram resistência de aderência superior a 0,3MPa, com todas as rupturas ocorrendo na interface substrato-gesso e entre as camadas de gesso. Apenas o CP 12 apresentou descolamento entre as camadas de gesso e seus vazios. Os resultados com  $R_a \leq 0,3\text{MPa}$ , CP's 5, 6, 7, 8, 10 e 11, apontaram todas as rupturas ocorrendo entre o substrato e o gesso, e entre as camadas de gesso. A maior resistência de aderência, 0,53MPa, rompeu 95% entre as camadas de gesso e 5% em seus vazios encontrados. Já o resultado menos satisfatório, 0,14MPa, se rompeu 80% na interface substrato-gesso e 20% entre as camadas de gesso. A ocorrência dos descolamentos entre o substrato-gesso e entre as camadas de gesso em todas as amostras com  $R_a$  inferior a 0,3MPa, demonstram a deficiência na execução da pasta de gesso.

No Gráfico 4 são apresentados os resultados para o ensaio de resistência de aderência à tração com utilização de gesso-cola do tipo hidrofugante.

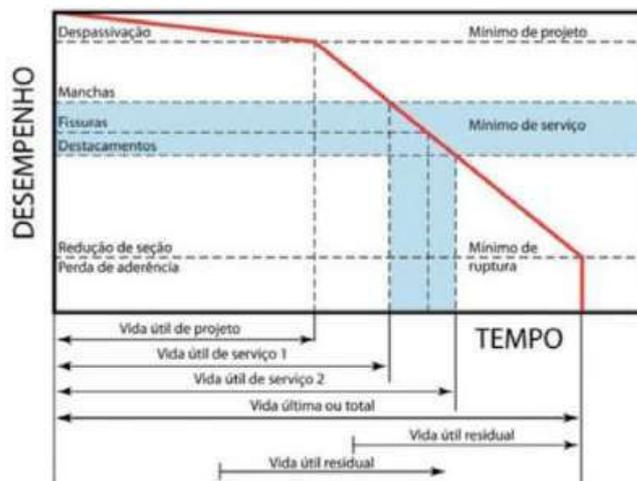
**Figura 1:** Conceituação de vida útil das estruturas de concreto tomando por referência o fenômeno de corrosão de armaduras. Fonte: HELENE (1997)

No Brasil há uma proposta de definição clara de vida útil de projeto desde o início da década de 90 [6], limitada aos fenômenos de corrosão das armaduras, que pode ser esquematizado conforme mostrado na Figura 1. Para os demais fenômenos de deterioração ainda não há propostas brasileiras nem internacionais [7].

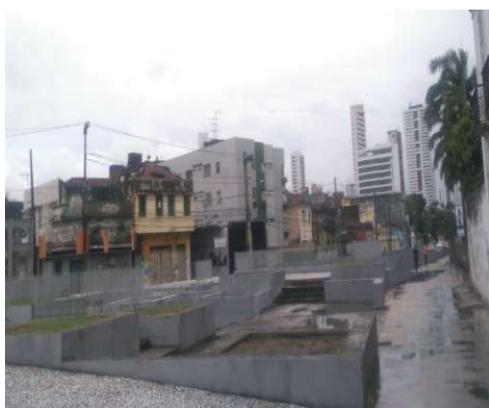
**Figura 2:** Praça sobre o túnel com pontos de alagamento  
Fonte: Dos Autores (2017)

Na parte superior do túnel uma praça foi construída para integrar e valorizar os arredores do Museu da Abolição. Nesta praça existem sete canteiros elevados gramados, os quais no dia da inspeção apresentavam significativo acúmulo de água e manchas de percolação de água nas faces externas, como pode se verificar na Figura 2.

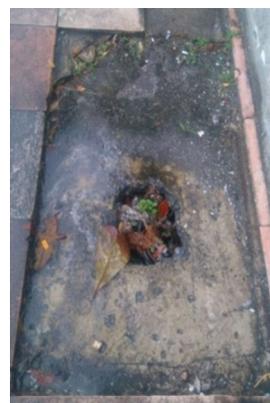
**Figura 3:** Estado dos ralos. Fonte: Dos Autores (2017)

Também se verificou água acumulada nas calçadas, nos patamares da escada de acesso ao subterrâneo e áreas centrais da praça. Nas calçadas existem sete ralos para permitir o escoamento das águas superficiais, porém cinco estavam entupidos e

com a presença de vegetação em seu interior (Figura 3).

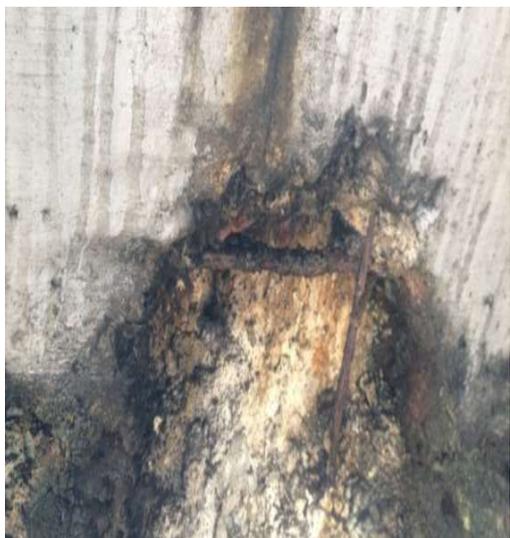
**Figura 4:** Armadura corroída em falha de concretagem da cinta de coroamento. Fonte: Dos Autores (2017)

as quais também servem como guarda corpo para os pedestres que trafegam por cima do túnel. Nas duas cintas de coroamento centrais há a presença de nichos de concretagem de dimensões consideráveis e armaduras aparentes com sinais de corrosão. A Figura 4 mostra o estado avançado de corrosão da armadura, além de outras manifestações patológicas dispostas no Quadro 4.

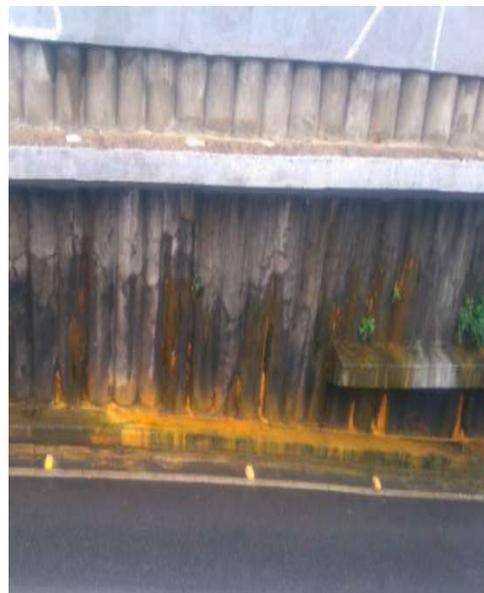
**Figura 5:** Percolação de água com carreamento da argila sobre a face da parede de contenção. Fonte: Dos Autores (2017)

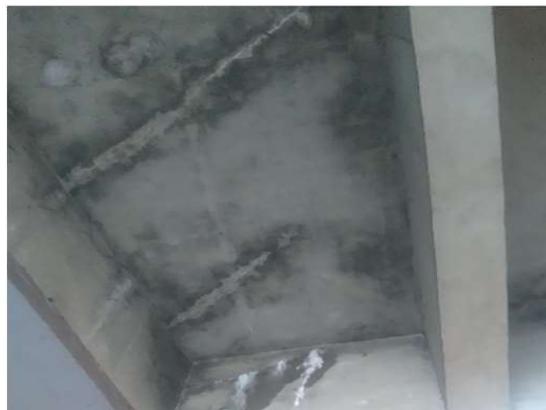
**Figura 6:** Manchas de eflorescência na laje superior central.  
Fonte: Autores (2017)

No conjunto estrutural vigas-laje superior central, existem pontos de infiltração de água por microfissuras que se distribuem paralelas ao encontro viga-laje, além de outros pontos isolados onde há percolação de água com menor vazão, porém com manchas de eflorescência bastante evidentes (Figura 6).

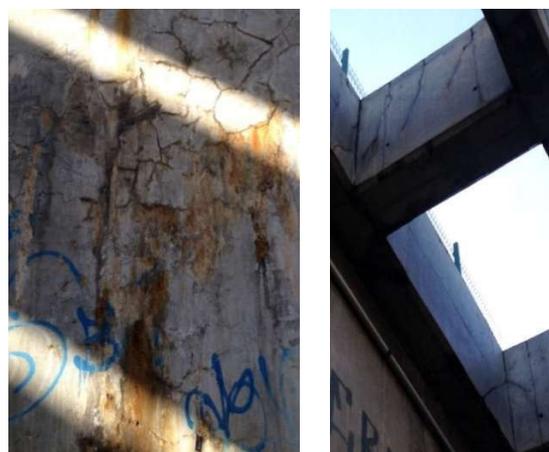
**Figuras 7 e 8:** Fissuras do tipo mapa com manifestações patológicas; vigas longitudinais e transversais com fissuras a 45° Fonte: Autores (2017)

fissuras verticais aparecem de forma uniforme e em distâncias similares, evidenciando que são fissuras de alívio. Várias dessas fissuras tinham sinais de percolação de água, e conseqüentemente presença de lodo, bolor, criptoflorescência, vegetação e carreamento do material do aterro (Figura 7). Nas vigas transversais e longitudinais também foram identificadas fissuras verticais e a 45° nos trechos mais próximos às cortinas atirantadas, como se pode notar na Figura 8. De um total de 22 vigas transversais, 11 antes da laje central e 11 depois, 6 apresentaram fissuras.

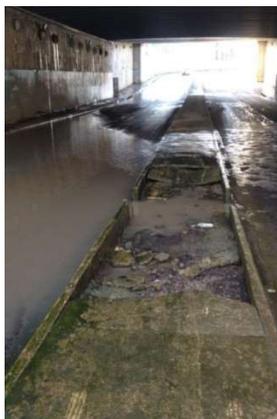
**Figura 9:** Canteiro Central destruído e alagamento na faixa da esquerda. Fonte: Autores (2017)

A Figura 9 evidencia o estado do canteiro central na cota mais baixa do trecho central do túnel. Pelo que foi observado, a faixa da esquerda está com o sistema de drenagem superficial comprometido, com a conseqüente ocorrência de alagamentos, os quais são constantes. Para dar escoamento às águas acumuladas em tal faixa, foram retiradas peças do meio-fio e demolido um trecho da calçada, para criar uma canaleta improvisada para escoamento das águas e drena-las até a faixa da direita. Tal medida agravou as condições de drenagem superficial do túnel, uma vez que não resolveu o citado problema.

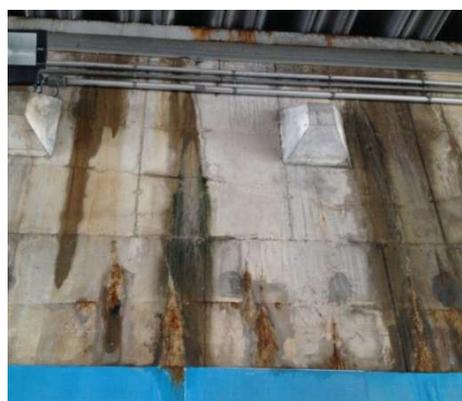
**Figura 10:** Revestimento tipo steel deck sob a laje superior. Fonte: Autores (2017)

No trecho central do túnel, rente à laje superior, foi fixada uma estrutura tipo steel deck, que abrange toda a sua superfície da mesma, inviabilizando a inspeção visual da face inferior da laje.

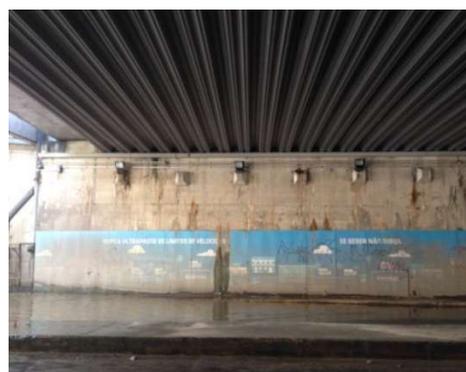
**Figura 11:** Calha lateral com manchas de potencial corrosão e vazamento de água sobre a face da cortina. Fonte: Autores (2017)

Da observação da Figura 11 é possível perceber o processo inicial de deterioração das calhas e a presença vazamentos na face da cortina de contenção, além do fluxo de água por cima dos eletrodutos do sistema de iluminação. Além das calhas, também é possível observar um revestimento sob a laje superior do túnel do tipo steel deck (Figura 10). O citado revestimento tipo steel deck influencia negativamente a estrutura, visto que pode estar escondendo eventuais manifestações patológicas. As manifestações patológicas estão listadas no Quadro 7.

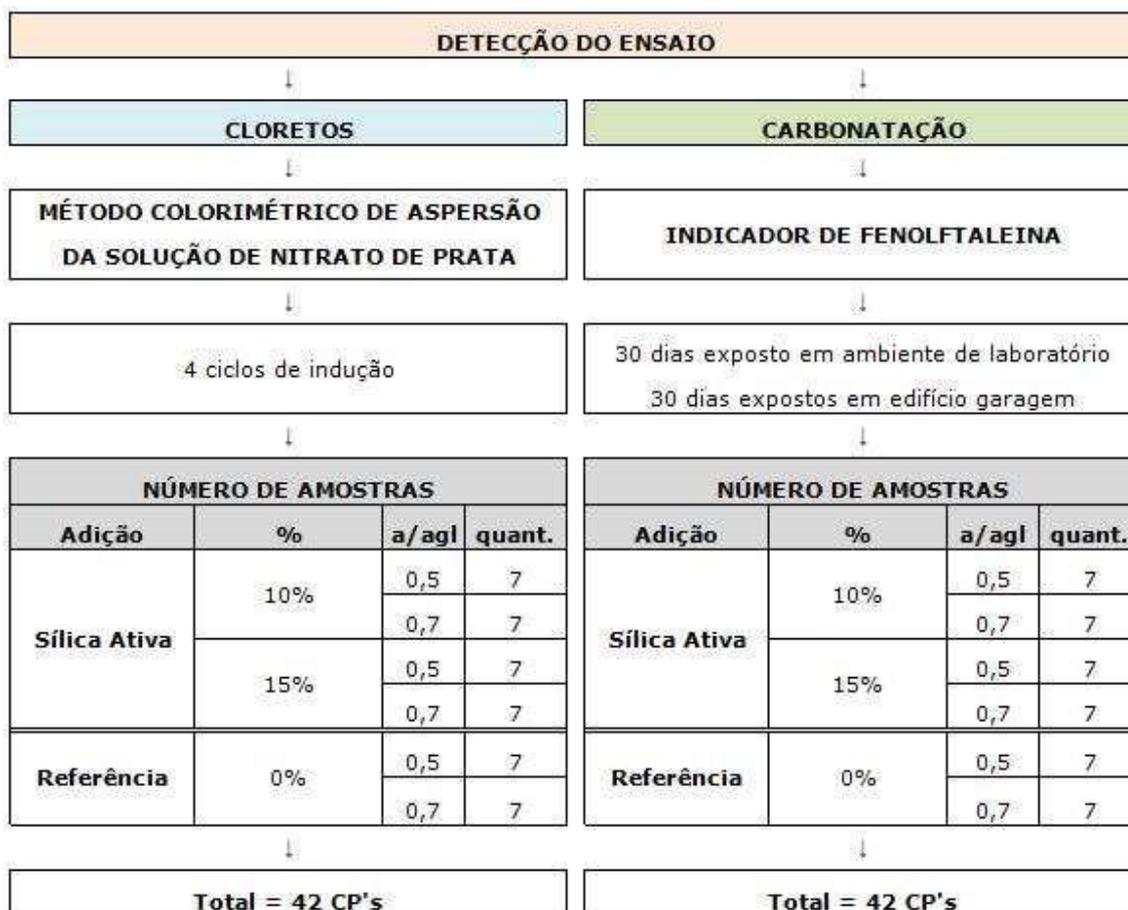
**Figura 1:** Fluxograma com as famílias confeccionadas para cada ensaio.

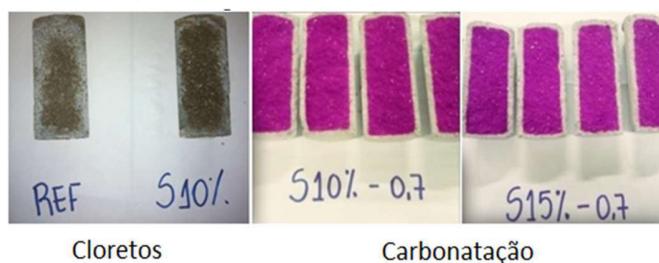
**Figura 2:** Amostras ensaiadas.

A Figura 2 apresenta as amostras após os ensaios de presença de cloretos e profundidade de carbonatação.

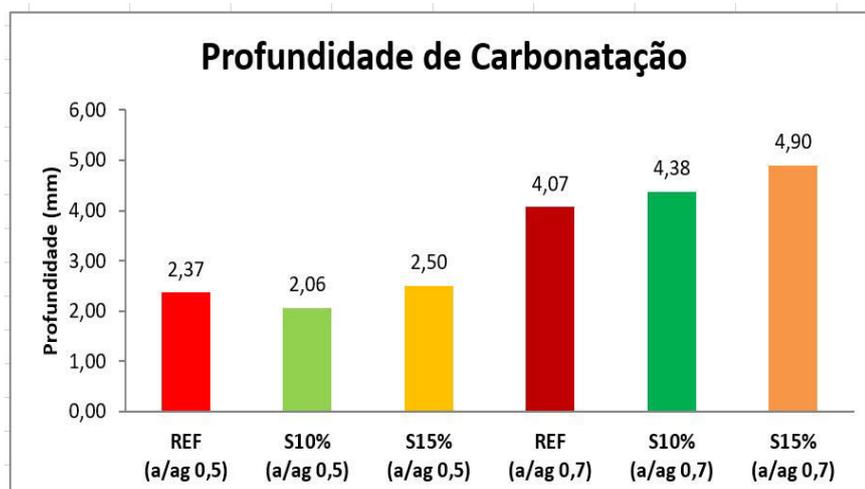
**Figura 3:** Profundidade de carbonatação.

Para a verificação da profundidade de carbonatação, objetivando simular uma situação real de exposição, as amostras permaneceram previamente expostas por 30 dias em ambiente de laboratório e 30 dias na garagem de uma edificação residencial, com provável concentração de CO<sub>2</sub> em torno de 1% e umidade relativa média do ar de 86%, por um período de 30 dias. O ensaio consiste em mensurar a profundidade de carbonatação através da aspersão de uma solução com indicador químico na peça recém-fraturada para que a face a ser analisada não venha sofrer a interferência do CO<sub>2</sub> do ar. Para a execução do ensaio, cada amostra foi rompida à tração por compressão diametral e borrifada em sua face interna a solução de fenolftaleína. A profundidade foi verificada visualmente pela diferença de coloração do chamado ponto de viragem da fenolftaleína. O valor da frente de carbonatação foi baseado em seis leituras das maiores profundidades de uma face para no fim compilar uma média, realizadas através de um paquímetro, sendo expresso em milímetros. Os valores encontrados foram submetidos a uma análise estatística de variância, onde aqueles que diferiram muito da média, foram descartados, mantendo assim um coeficiente de variação menor do que 15%, garantindo uma baixa dispersão dos dados e uma maior confiabilidade nos resultados. Os dados estão representados em um gráfico, por meio de seus respectivos valores médios.

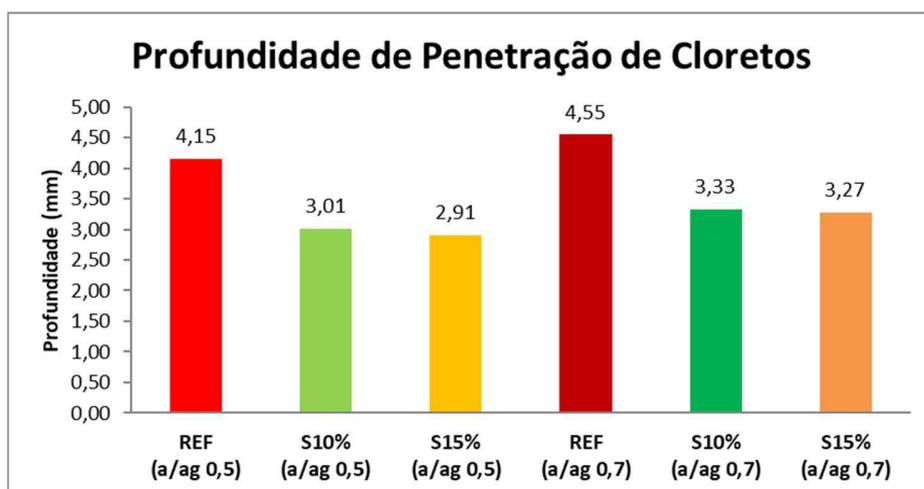
**Figura 4:** Profundidade de penetração de íons cloretos.

A Figura 4 apresenta os resultados da profundidade de penetração de cloretos, onde observa-se que para relação água/aglomerante 0,5, todas as amostras com as adições apresentaram um melhor desempenho quanto à proteção da pasta frente à penetração de cloretos.
